Sollentuna den 2023-09-11
Reviderad: 2023-10-12

Dnr 2023-000729-501

Olycksutredning/-rapport

A-train urspårningen 27 maj 2023
Lärdomar om elsäkerhet

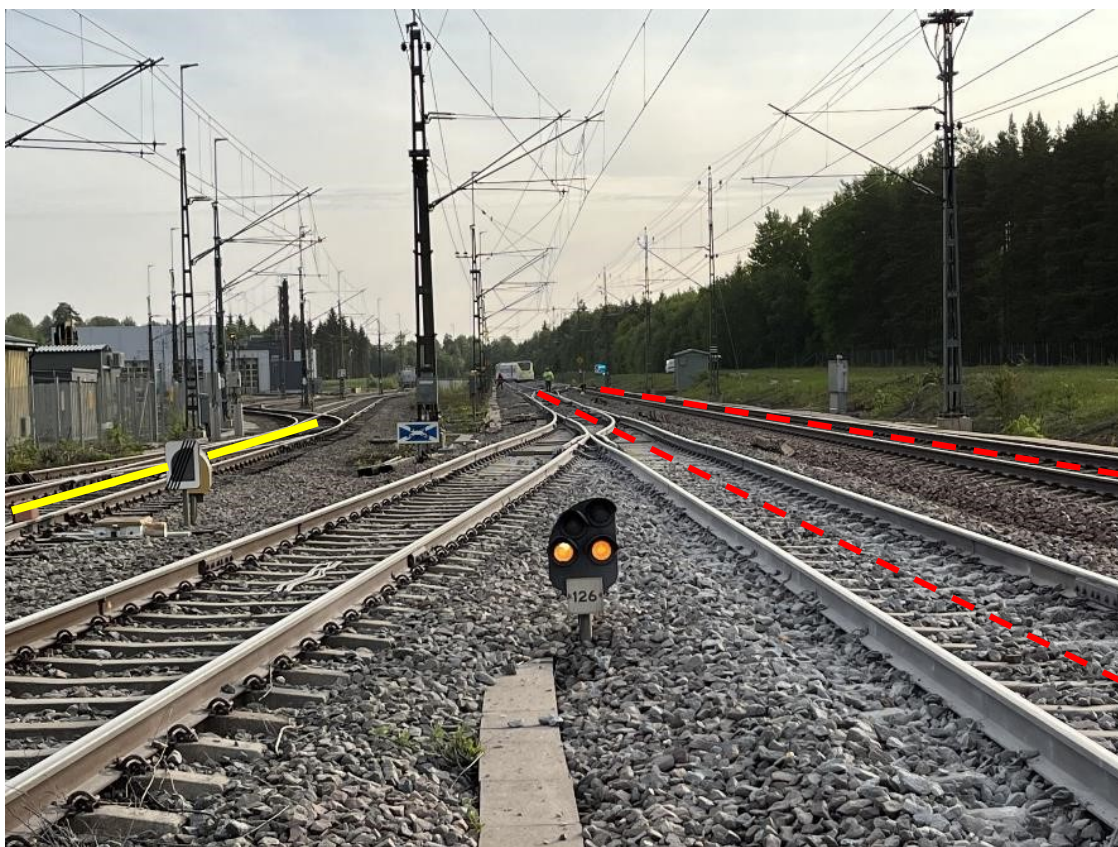
Figur 6 Översiktbild för tågspåren. Det två spåren till höger i figur (streckade röd) tillhör normal/huvuds spårbanan. Längst till vänster i figur (heldagen gul) leder till Blackvreten. Bild tagen efter avslutad räddningsinsats. Ursparat tåg syns i bakgrunden.

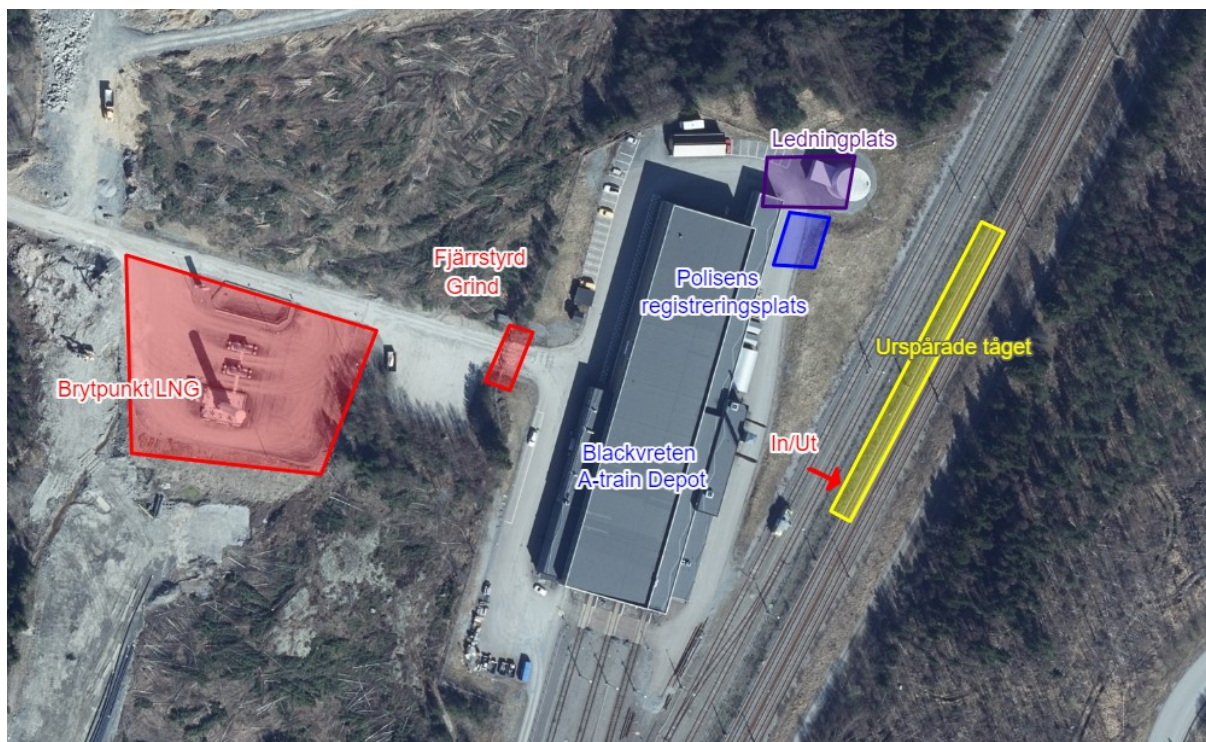
Figur 10 Översikt av området Blackvreten med ledningsplats, polisens registreringsplats samt angreppspunkt för tåget. Källa: minkarta.lantmateriet.se
