Brandutredning

Undersökning enligt 3 kapitlet 10 § lag om skydd mot olyckor (SFS 2003:778)

Brand i lägenhet, Skallberget, Västerås, 2023-06-24

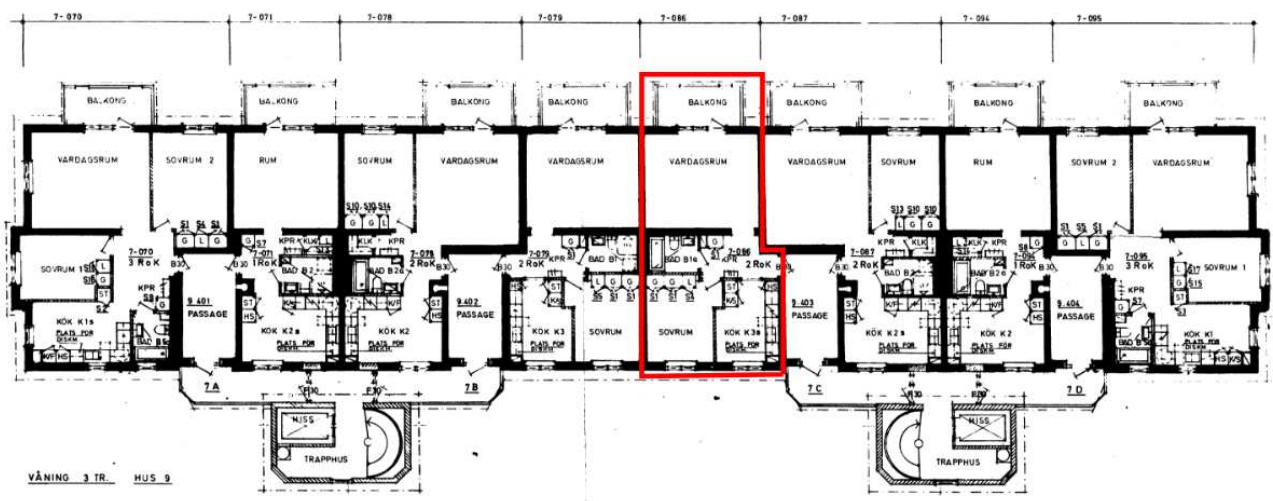
Flerbostadshuset består av fyra våningar över mark med källare. Lägenheter i huset nås via utvändiga trapphus med anslutande loftgångar och passager. Den branddrabbade lägenheten är belägen på våning fyra.

Planritning våning 4. Den branddrabbade lägenheten är markerad med rött.
