Olycks- och insatsutredning

Explosion i cistern med melass

Adress: [REDACTED], Falkenberg

Olyckstyp: Brand i byggnad/explosion i cistern

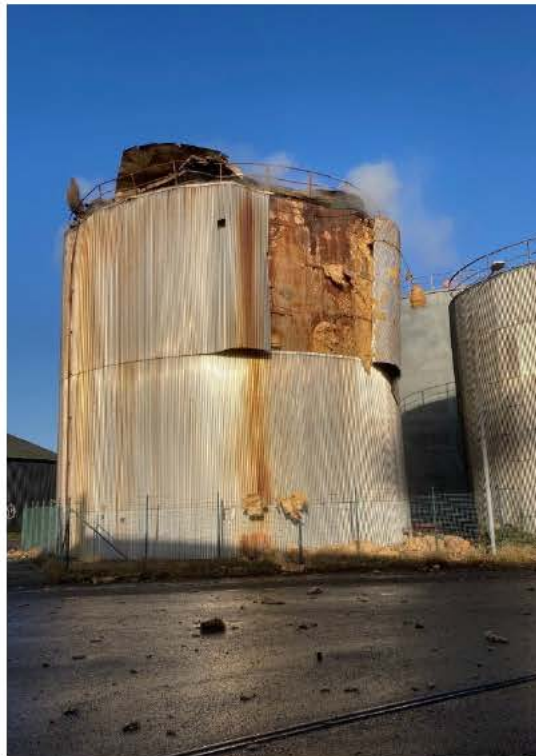
2023-01-11 vid lunch (cirka klockan 12:30) inkom larm om explosion utomhus. Vid framkomst rök det från en cistern som innehöll melass, men det var ingen synlig brand. Taket på cisternen hade fläkts upp och några plåtar satt lösa. Rök påverkade närliggande fastigheter genom stark lukt som även uppfattades i andra delar av Falkenberg.
