Enheten för lärande från olyckor

## **Olycksundersökning gällande explosion och brand i lägenhet, fastigheten [REDACTED] i Linköpings kommun**

Händelseadress: [REDACTED], Linköping

Datum för händelsen: 2023-08-18

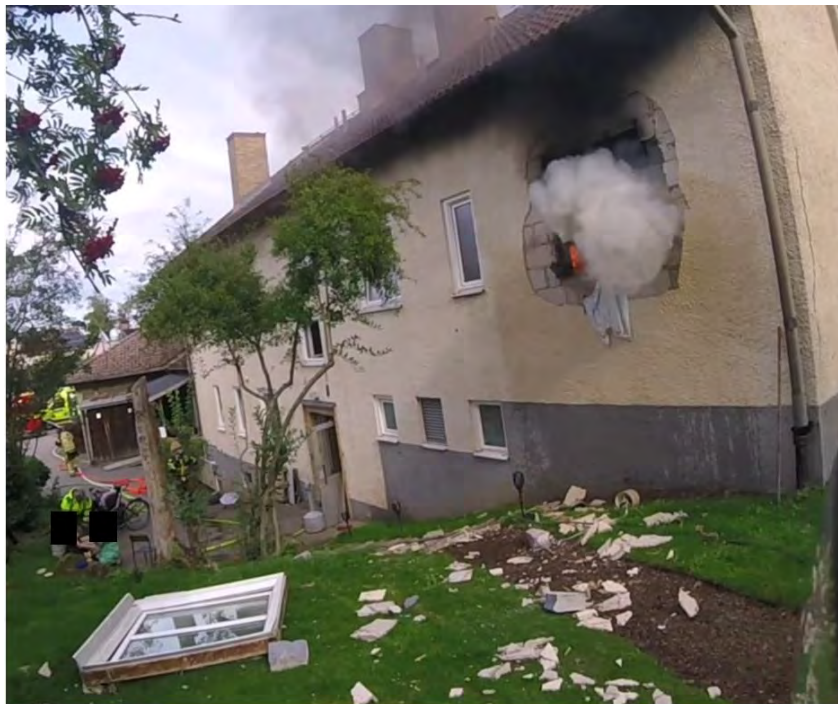
Omslagsbild – Bildruta hjälmkamerafilm Styrkeledare 242-2210. Cirka 2 minuter efter framkomst. Räddningstjänsten har påbörjat invändig släckning.

Brand pågår vid detta tillfälle i lägenhetens sovrums. Utrymmet är tryckavlastat och branden är fortfarande bränslekontrollerad. Sovrumsfönster (hela fönstret inklusive karm) och fasadmaterial ligger på marken utanför byggnaden, nedanför det aktuella rummet. Fönstret har av allt att döma tryckts ut med kraft eftersom dess placering vid framkomst är flera meter från fasaden, se omslagsbild.

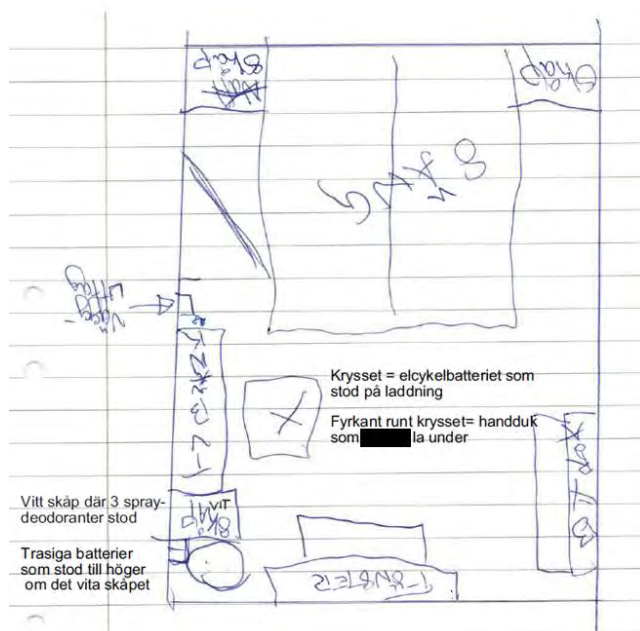
I hörnet av rummet, till höger om fönster sett inifrån, har det enligt mannen funnits tre sprayparfymer.

Figur 8 – Skiss som mannen ritat i samband med förhör. Klipp från förundersökningsprotokoll.

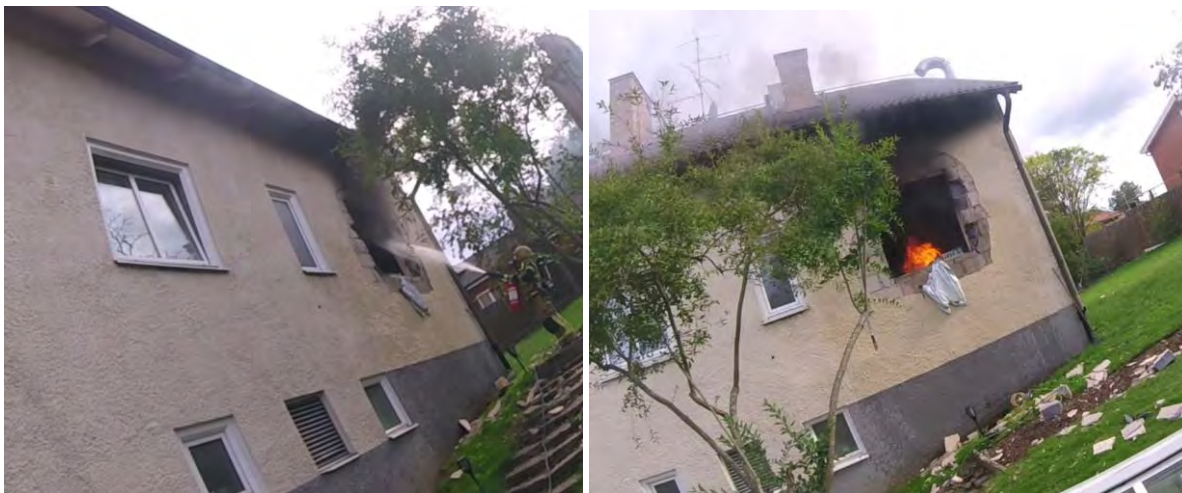
*Figur 9 – Bildklipp från hjälmkamerafilm Styrkeledare. T.v. cirka 30 sekunder efter framkomst (utvändig släckåtgärd genomförs). T.h. syns hur det brinner i det aktuella sovrummet samtidigt som rökdykning påbörjas.*

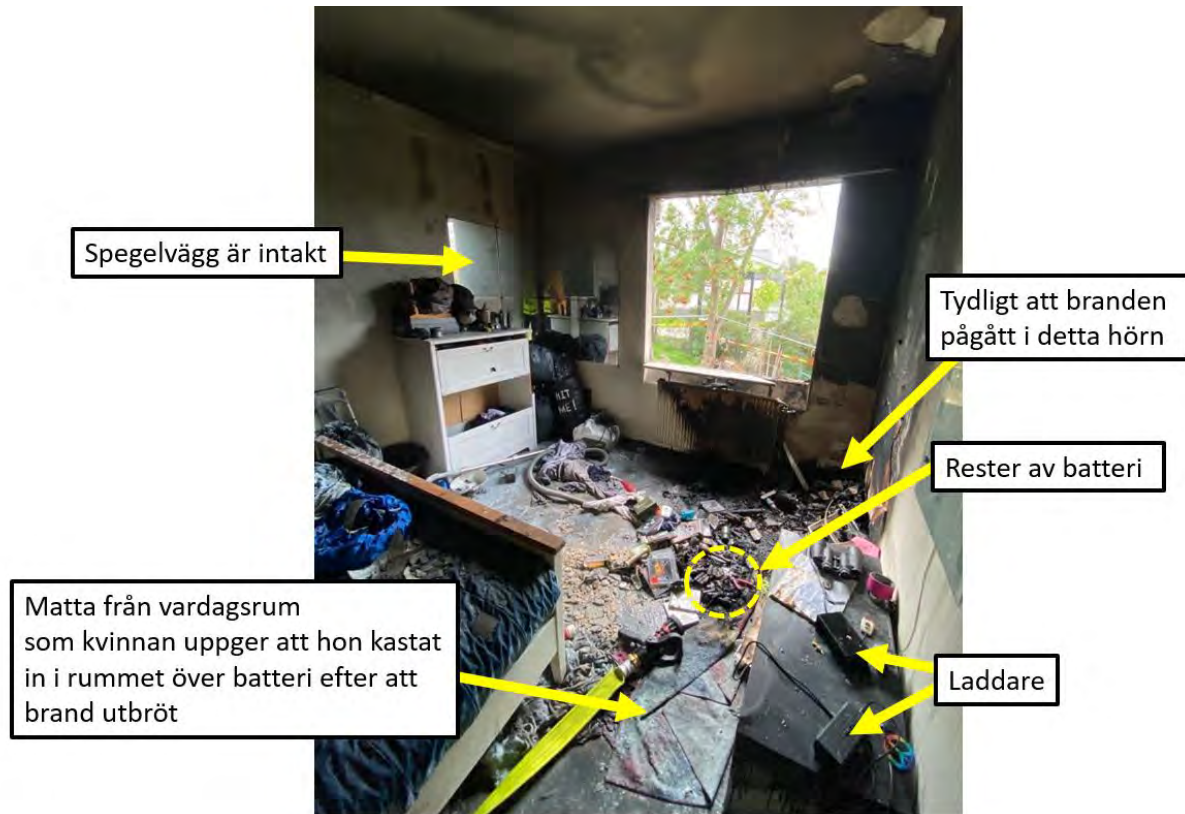
Figur 12 – Översikt. Foto som insatsledare tar efter att lämpning skett.

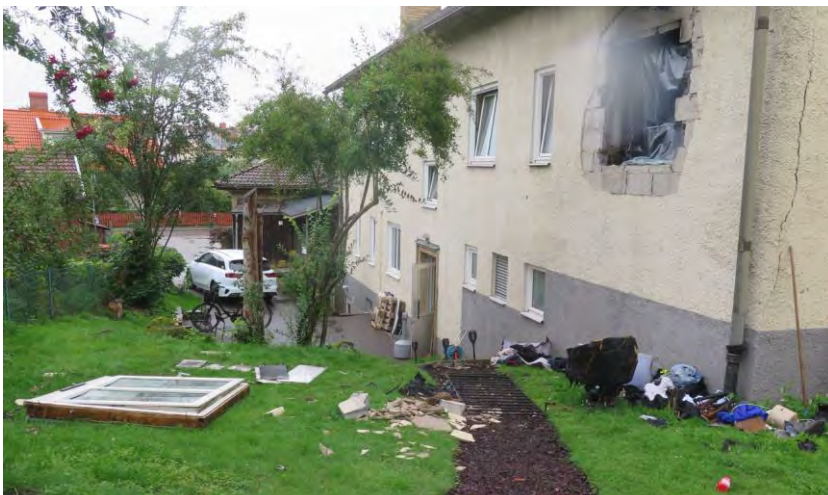
Figur 19 – Översikt utvändigt.

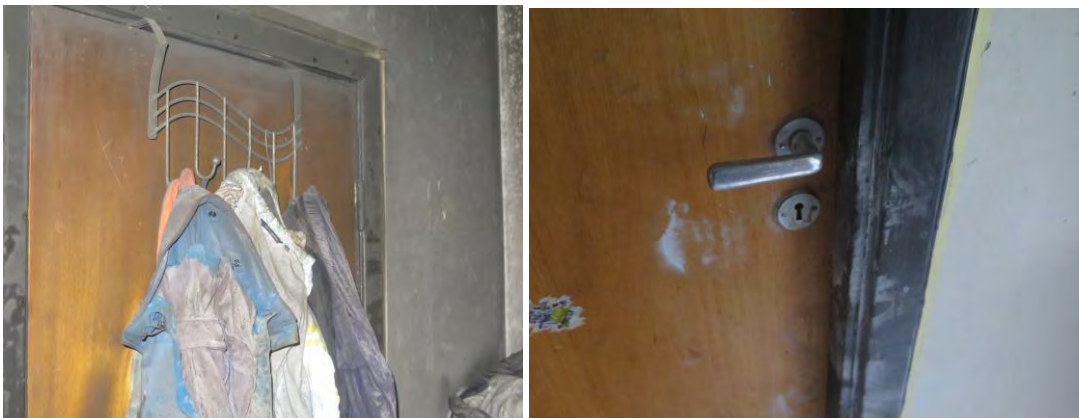
Figur 24 – Insidan av sovrumsdörren (t.v.) och trycke till sovrumsdörr sett från utsidan (t.h.).
