## Utredningsrapport

# Vindsbrand

# Eskilsgatan 7–9

## Eskilstuna 2023-11-08

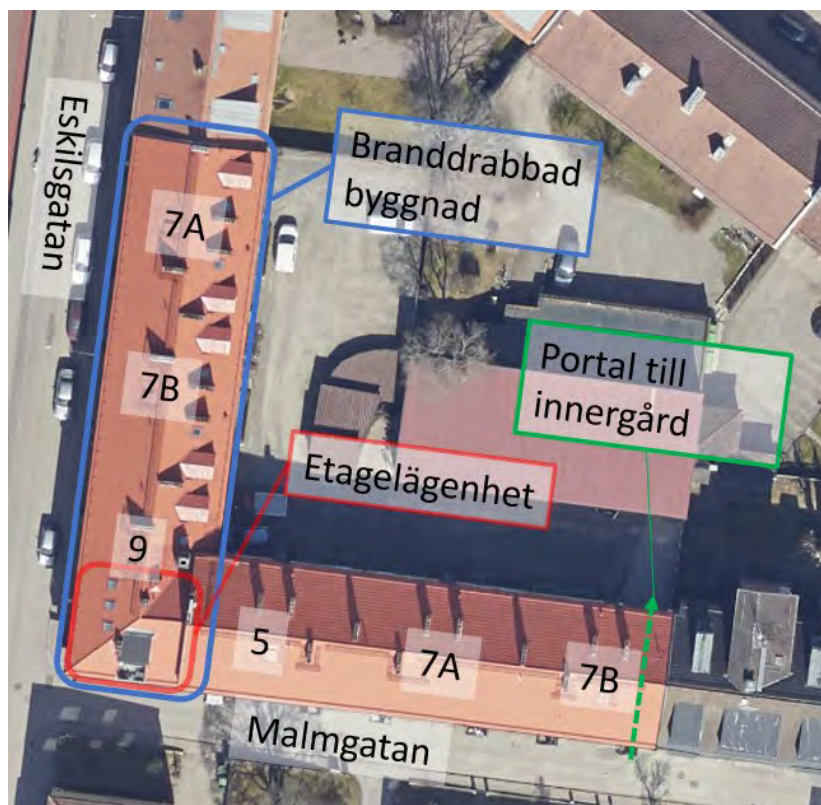
Figur 1. Brändrabbad byggnad inringad. Portal till innergård är placerad vid Malmgatan 7B. Etagelägenhet är placerad på kortsida mot Malmgatan.
