Brandutredning

Undersökning enligt 3 kapitlet 10 § lag om skydd mot olyckor (SFS 2003:778)

Dödsbrand, [REDACTED] Surahammar, 2023-10-30

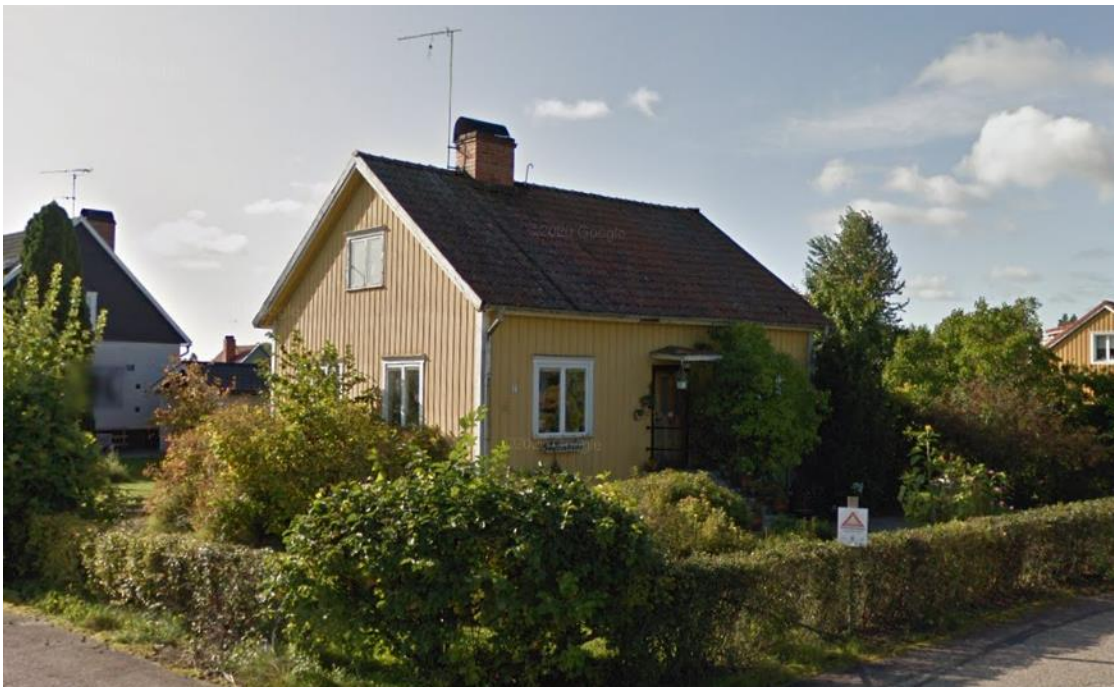
Figur 2: bild på bostaden innan branden, från Goggle Maps hämtad 2023-12-20

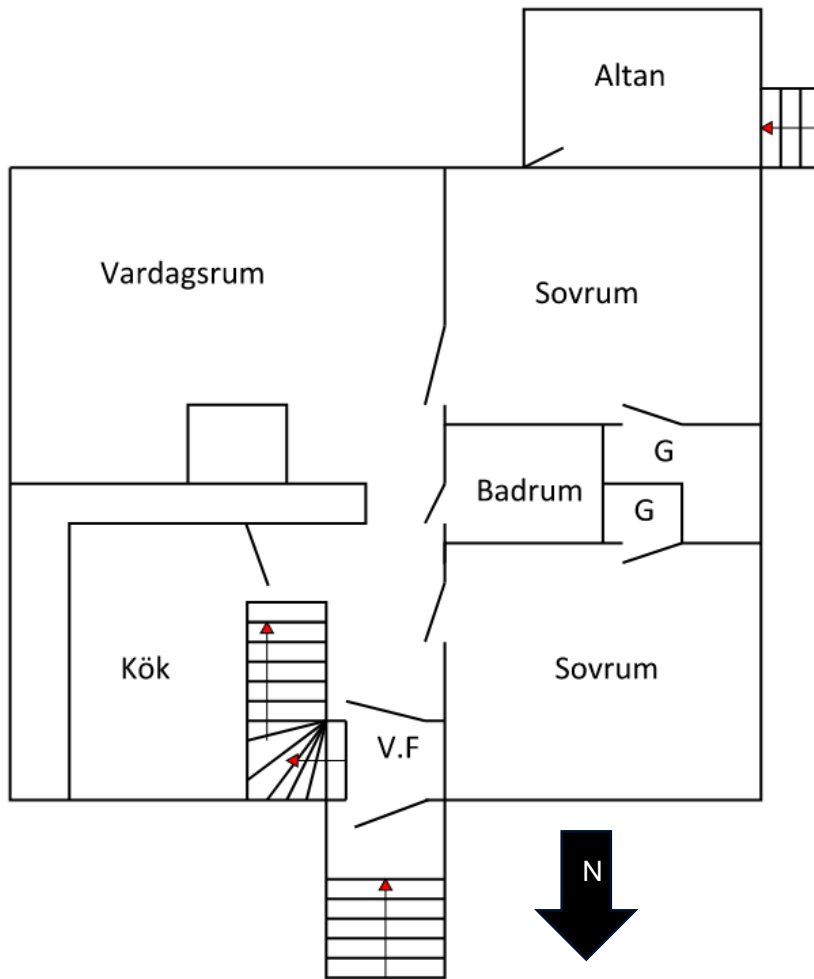
Byggnaden bestod av ett källarplan med tvättstuga, torkrum, matkällare och andra förvaringsutrymme. På bottenplan fanns två sovrum, vardagsrum med öppen spis, kök och badrum, se figur 2 nedan. På det övre våningsplanet fanns ett större allrum samt ett gästrum.

Figur 3: ritning av bottenvåning på villan, upprättad av rapportförfattare, skalor kan avvika från verkligheten
