Olycksundersökning Nivå 3

Orsaks-, förlopps- och insatsutvärdering

Brand i byggnad

██████████, 2023-01-20, Helsingborg

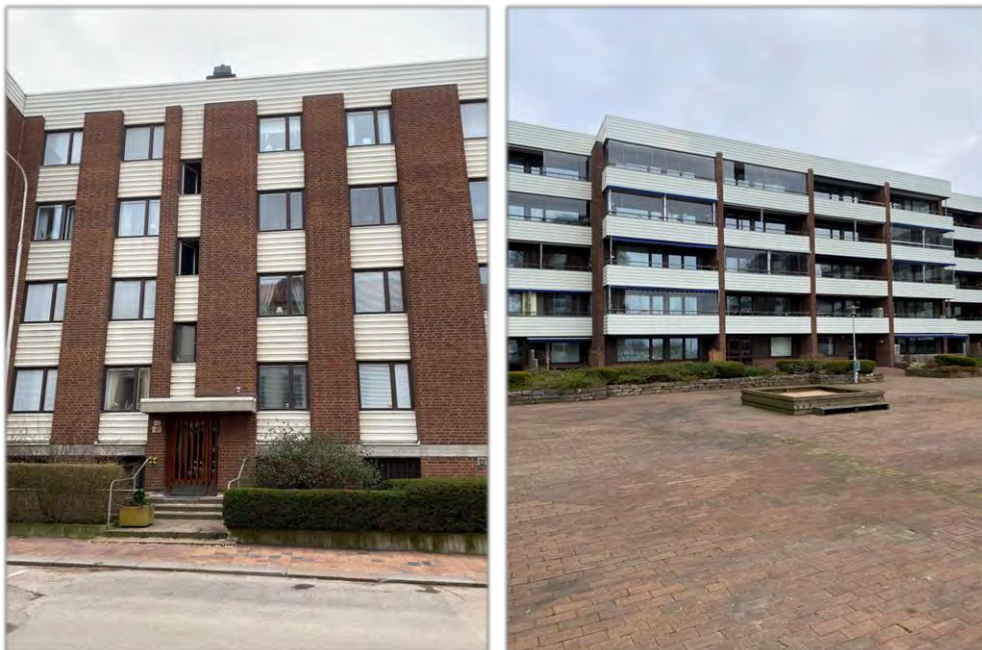
Figur 1 och 2, Flerfamiljshuset, fram och baksida.

Fastigheten ligger i de centrala delarna av Helsingborgs stad. Det är ett flerfamiljshus med 4 våningar. Den aktuella lägenheten bestod av kök, vardagsrum, hall, toalett och två sovrum. På baksidan fanns en balkong med dörr ut från vardagsrummet.

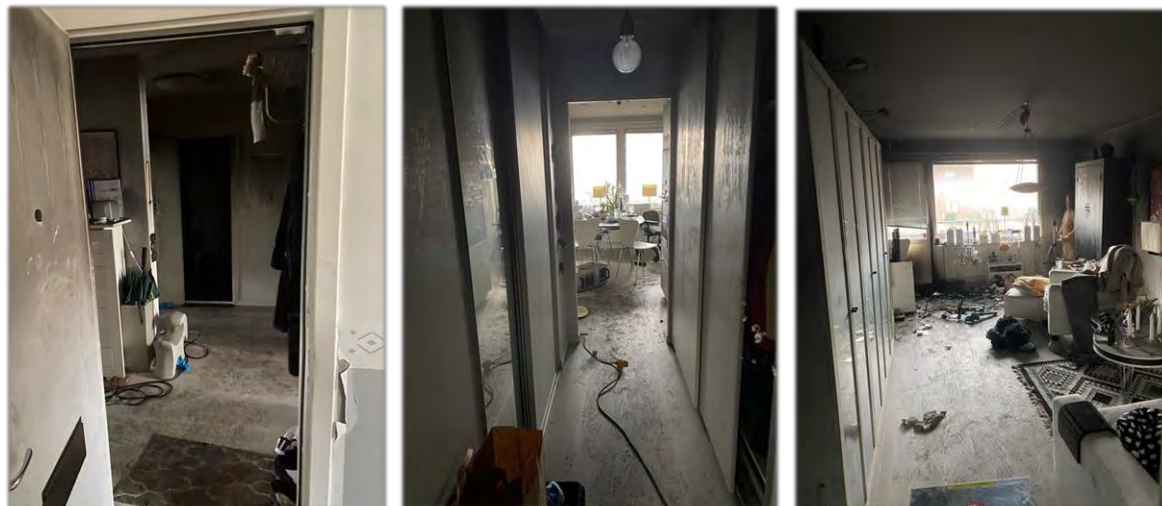
Figur 3 visar hallen rakt in från trapphuset och rakt fram syns dörren till toaletten. På högersidan finns de två sovrummen och direkt till vänster innanför ytterdörren finns gången fram till köket vilken visas i figur 4. Längre fram på vänster sida i hallen finns ingången till vardagsrummet vilken visas i figur 5.

Figur 3, Rakt in i hallen, Figur 4, gång mot köket, Figur 5 vy mot vardagsrummet tagit från hallen

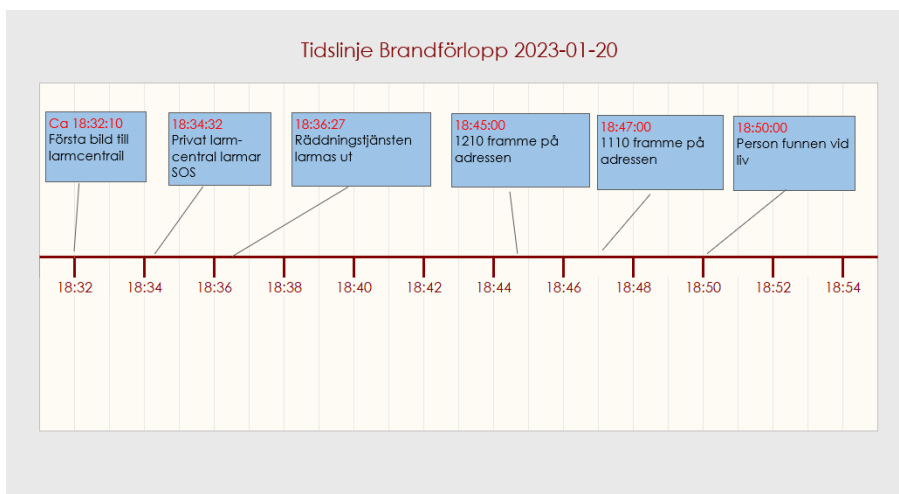
Figur 13, Första minuterna av händelsen

Räddningstjänsten larmades ut kl. 18:36:27 och första enhet var framme ca 18:45:02. Räddningstjänsten påbörjade omedelbart dörrförsering och gick in i lägenheten för att släcka branden och söka efter personer. Den boende påträffades liggandes på golvet strax framför tv-bänken med fötterna nära bänken. Den skadade personen fördes omedelbart ut till den väntande ambulansen.

Brandpersonalen på plats hade släckt ner branden enkelt. Den omfattade bara området runt/ i tv-bänken. Hela lägenheten var dock rökfylld. Då dörren från vardagsrummet ut till balkongen vara delvis öppen och brandeffekten några hundra kW så var branden sannolikt fortfarande i ett bränslekontrollerat läge, se figur nedan 14.
