Olycksutredning

**Brand på vind i flerbostadshus med
påträffat misstänkt föremål, Floravägen i
Nynäshamn**

Upprättad	Diarenummer	
2022-09-01	2022-000944-001-001	
Upprättad av	Godkänd av	Kvalitetsgranskad av
Pontus Olsson	Henrik Lindström	Patrick Johansson
Lennart Falkman		Sebastian Levin
		Daniel Kaissidis

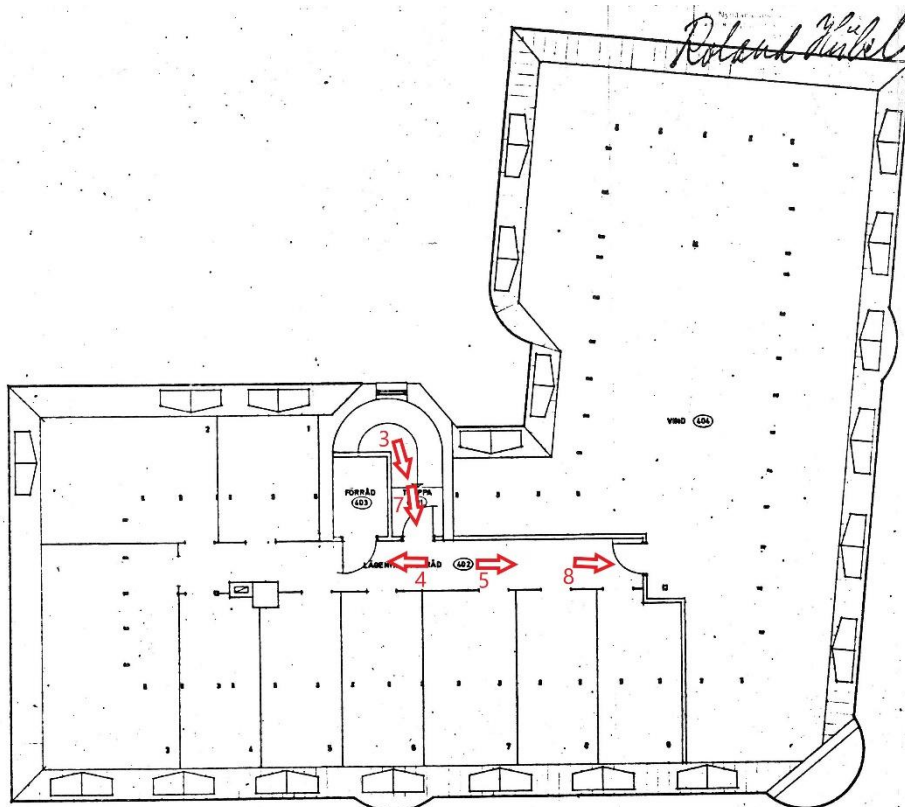
Figur 9. Planritning för vindsplanet med markering av de bilder som togs på detta vid olycksplatsundersökningen. Nere till höger syns burspråket mot korsningen Floravägen och Centralgatan.
