OLYCKS- UTREDNING

SVENSHULT OCH SPRÅXHULT 2023

Olycksutredning vid två byggnads/skogsbränder i Markaryds kommun 2023-05-09 (Svenshult) samt 2023-05-10 (Språxhult).

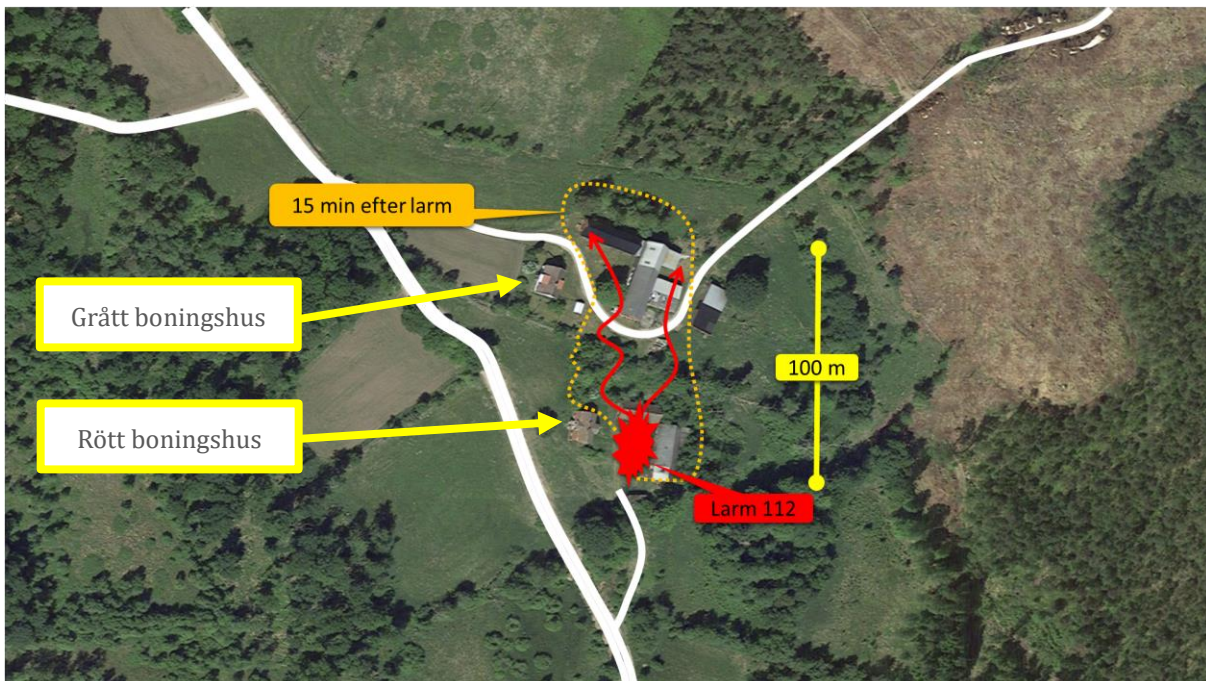
Initialt larmas räddningstjänsten i Markaryds samtliga tre stationer, Markaryd, Strömsnäs och Vivljugå samt insatsledare ut tillsammans med resurser från Ljungby, bl.a en regional insatsledare. När Vivljugå som första styrka ankommer platsen kl. 09.07 rapporteras om omfattande brand i flera byggnader och risk för spridning till två bostadshus. Den första åtgärden är att hindra brandspridning till rött boningshus (södra).

När efterföljande styrkor ankommer från Strömsnäs respektive Markaryd tillsammans med insatsledare förstärks skyddet av rött boningshus (södra) samt utökas till skydd av grått boningshus (norra) följt av begränsning av brandspridning norrut i terräng.

Det blåser kraftigt och det är svårt att få överblick av läget och när ytterligare styrkor från Knäred ankommer får dessa i uppgift att finna en begränsningslinje något hundratal meter norrut från själva byggnadsbränderna. Högfordsresurs från Ljungby sätts in vid det röda huset (södra).

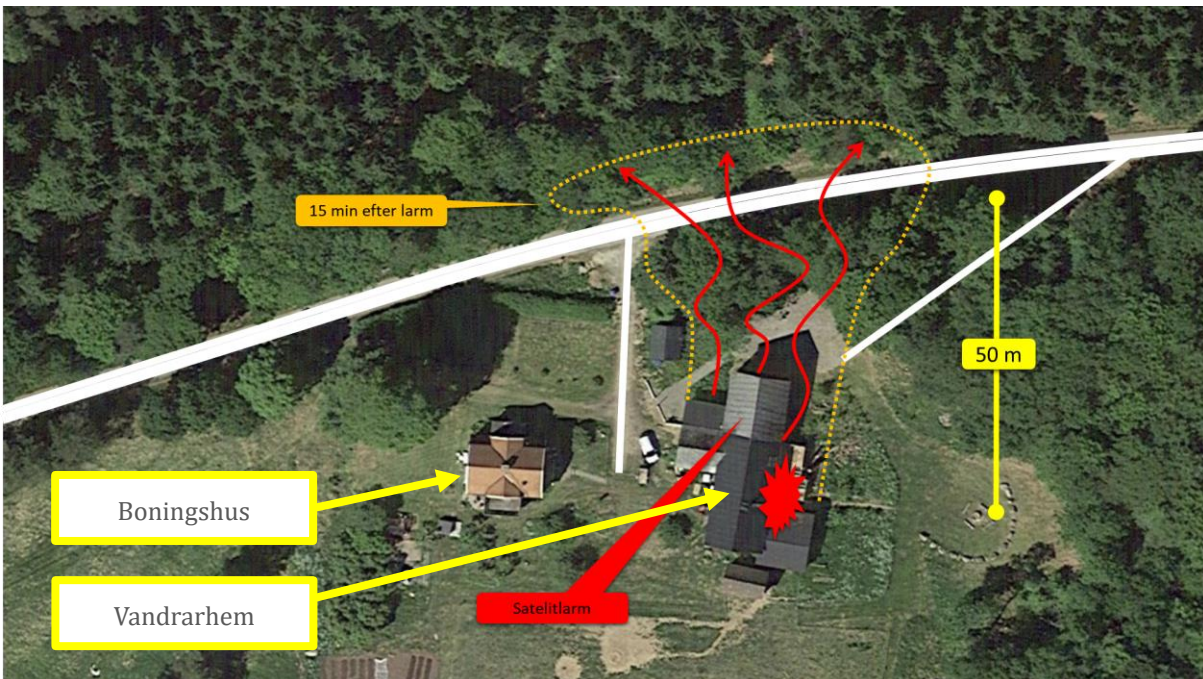
Initialt larmas räddningstjänsten i Markaryd ut med personal från värnet i Vivljunga upptill insatsledare och beredskapsstyrka vilka håller beredskap ifrån brandplatsen i Svenshult där de befinner sig. Utöver detta larmas även styrka från Knäred och Lidhult ut tillsammans med regional insatsledare från Älmhult. När insatsledare och styrka från Markaryd ankommer blir den första åtgärden att skydda boningshuset.

Det blåser kraftigt även denna dag och personal från Vivljunga som känner till området bedömer att den väg som går i en båge norröver bör kunna fungera som första begränsningslinje. När efterföljande styrka från Knäred ankommer sätts denna in utmed skogsvägen på den östra sidan. När ytterligare resurser från Lidhult ankommer sätts dessa in i de norra delarna av skogsvägen ca 500 meter norr om själva byggnadsbranden.

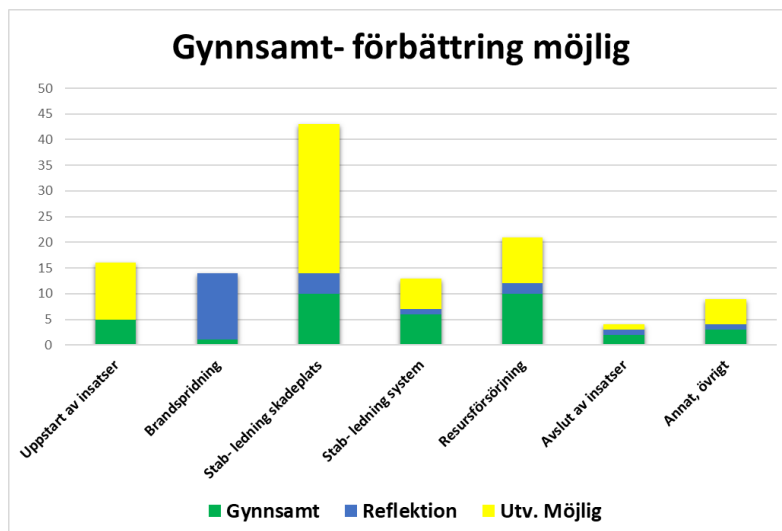
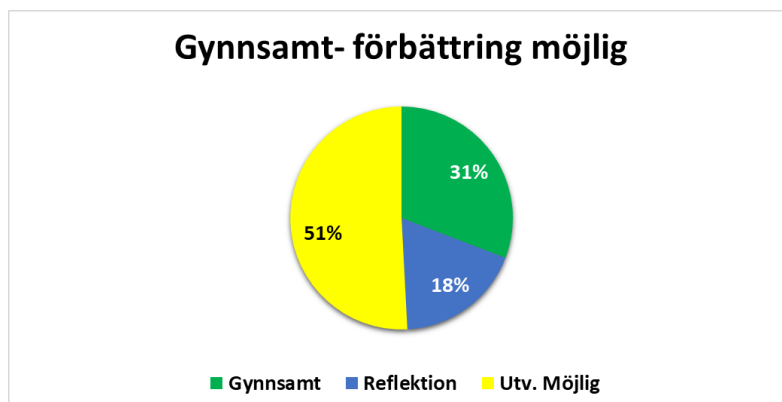
Slutsats textanalys, intervjuanteckningar:

Huvuddelen av lärdomar med förbättringspotential rör stab- och ledning på skadeplatserna. Stor andel av lärdomarna utgörs av något som är gynnsamt för insatserna.

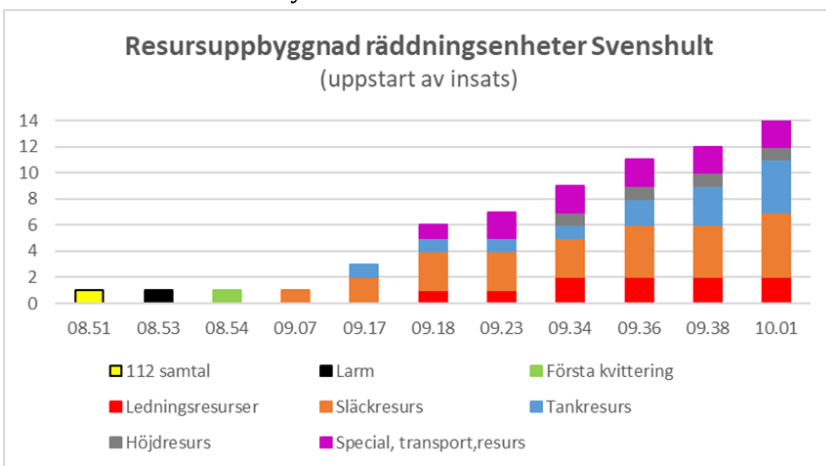
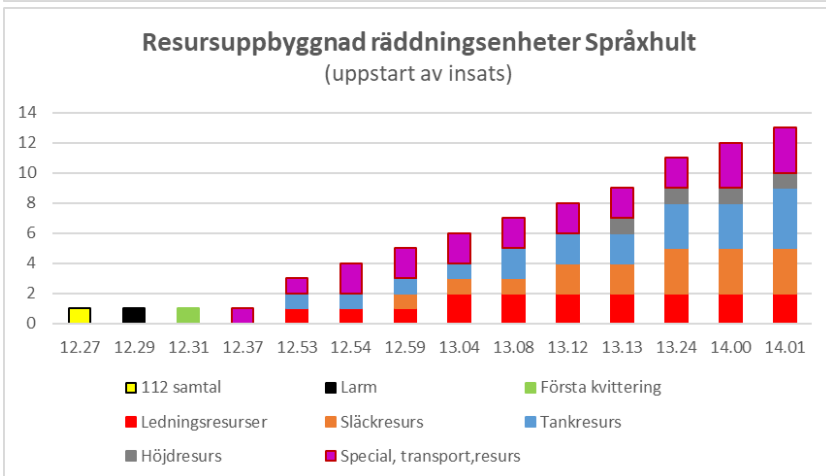
Slutsats tidsanalys och resursuppbyggnad:

Båda händelserna resurssätts tämligen lika, trots belastning vid händelse två. Båda händelserna resurssätts snabbare än vid jämförbara händelser på andra platser i Sverige några år tillbaka.

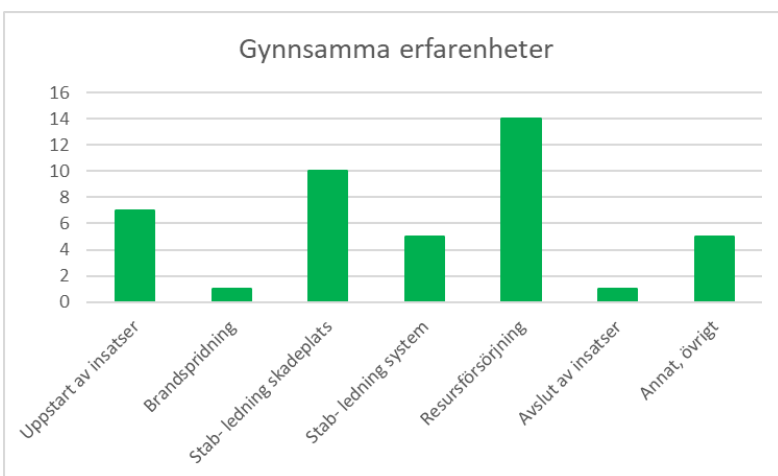
Huvuddelen av de gynnsamma erfarenheterna berör området resursförsörjning. Totalt fångas 43 intressanta punkter som berör området såväl högt som lågt.

1. Användning av RAPS-talgrupp respektive Insatstalgrupp inledningsvis
2. Lägesrapport på RAKEL från första styrkan
3. Inledningsvis tydligt mål med insats, skydda byggnader
4. Agerar proaktivt för att begränsa och stoppa brand i Språxhult
5. Värdet av att tidigt få mycket resurser på plats, inklusive helikopter
6. Värdet av lokalkännedom inledningsvis, värnet i Vivljunga, Språxhult
7. Tidigt larm till lantbrukare
8. Två respektive en bostadsbyggnad räddade
9. Transportriktningar på vägsystem, enkelriktning på mindre vägar, Språxhult
10. LRF:s personal är en viktig resurs
11. Helikopter är en avgörande resurs
12. Polis förbereder för evakuering, Svenshult
13. Kommunikation med helikopter fungerade bra
14. Riskbedömning ute i terrängen genomfördes
15. Ledningsplats flyttades, Svenshult
16. Lägesrapport enligt ROSHMIP
17. Tillgång till drönare ger fördelar
