Olycksutredning brand i byggnad

██████████ i Hörby

2021-12-20

Räddningstjänsten Skånemitt

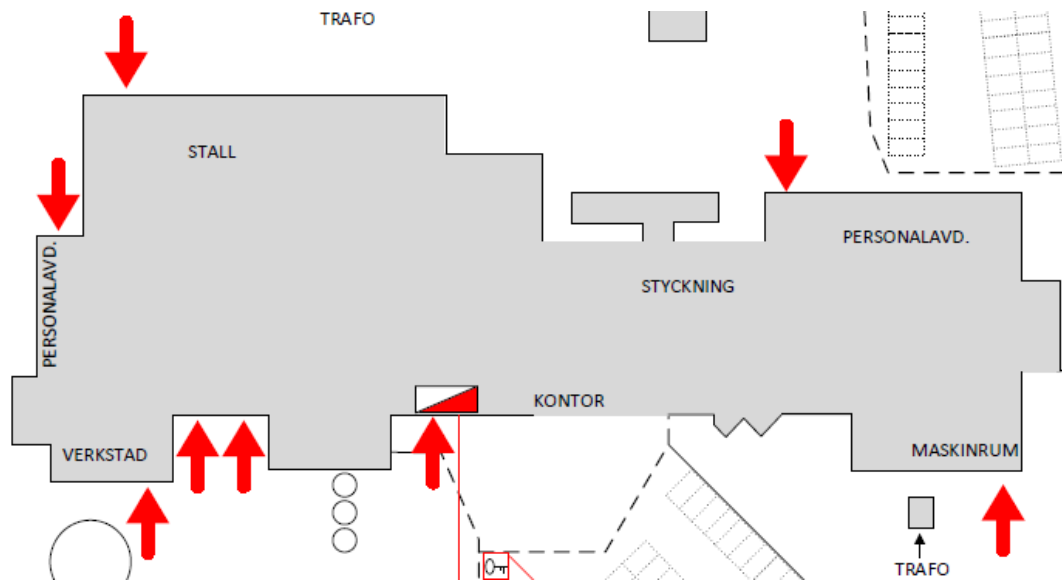
Branden begränsades till halm och inventarier i fårstallet. Eftersom branden inte spreds till konstruktionen, klarade sig byggnaden som helhet från direkta brandskador. Rökspridningen blev däremot omfattande. Hela staldelen och delar av styckningsavdelningen, som exempelvis vissa kylrum, blev kraftigt påverkad av röken. Resterande delar av styckningsavdelningen blev lättare rökpåverkat. Verkstad, kontors- och personalutrymmen förblev opåverkade. Rökskadorna har krävt stora saneringsåtgärder för att verksamheten skulle kunna starta igen. Figur 1 visar en typskiss över slakteriets planlösning, med olika funktioner av slakteriet ungefärligt utsatta.

Figur 1. Typskiss över slakteriets olika delar.
