Räddningstjänsten  
Östra Götaland

## Olycksundersökning gällande brand på Månstenens förskola, Norrköpings kommun

<b>Händelseadress:</b>	Vilbergsgatan 108
<b>Datum för händelsen</b>	2021-09-29
<b>Ärendenummer</b>	2021/112109
<b>Utredare:</b>	Brandingenjör Leif Stenberg

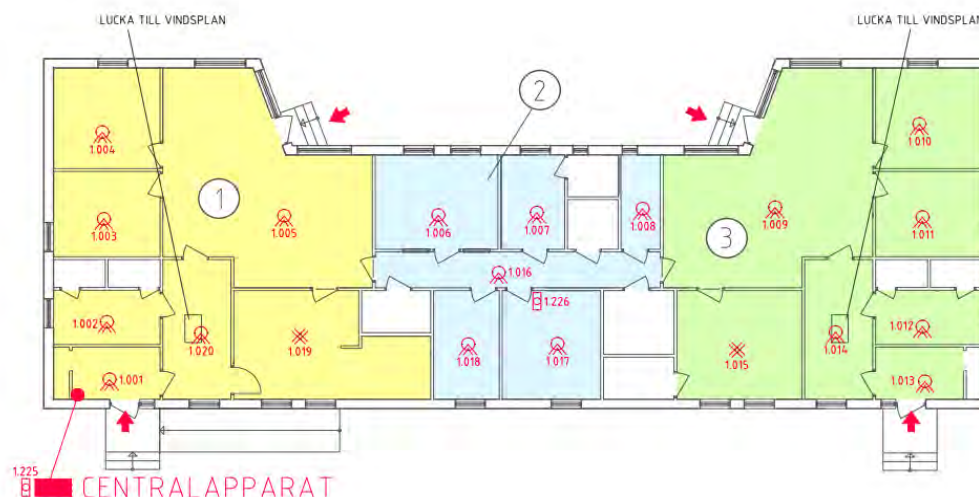
2014 installerades ett automatiskt brandlarm i förskolan, se bild 2. Rökdetektorer finns i samtliga rum och på krypvinden. I de båda köken finns värmedetektorer och på fasaden finns brandlarmskabel. Det automatiska brandlarmet är kopplat till Nokas larmcentral som förmedlar brandlarmet vidare till räddningstjänsten.

Bild 2 Ritning på förskolans brandlarmsinstallation. Observera att ritningen är vänd i förhållande till karta
