# Olycksutredning

*Dödsbrand, [REDACTED], Kungälv*  
*2022-03-12*

## OLYCKSUTREDNING

Brand i byggnad

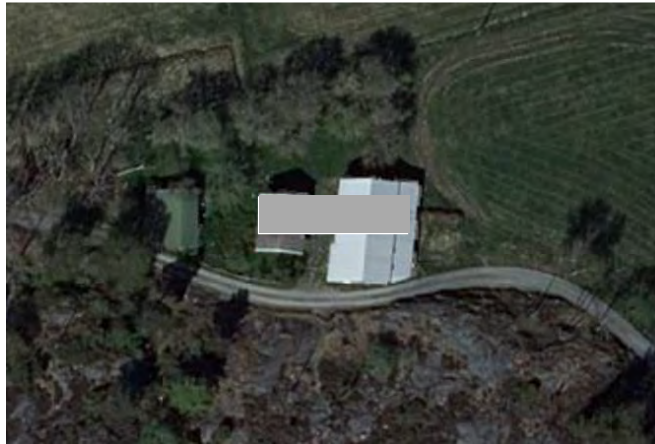
*Figur 2 - In zoomad översiktsbild som visar fastigheten där branden skedde i förhållande till närliggande byggnader. Bild hämtad från hitta.se*

Figur 2 ovan visar att det vid tidpunkten för branden fanns en närliggande byggnad öster om den brandutsatta byggnaden. Detta med ett avstånd av enbart enstaka meter.
