Olycks och
händelserapport efter
brand i arbetsfordon på
Vida sågverk Orrefors,
Bråtemåla.

Händelse med risk för
allvarligt tillbud.

2022-05-19

Nybro
Räddningstjänst

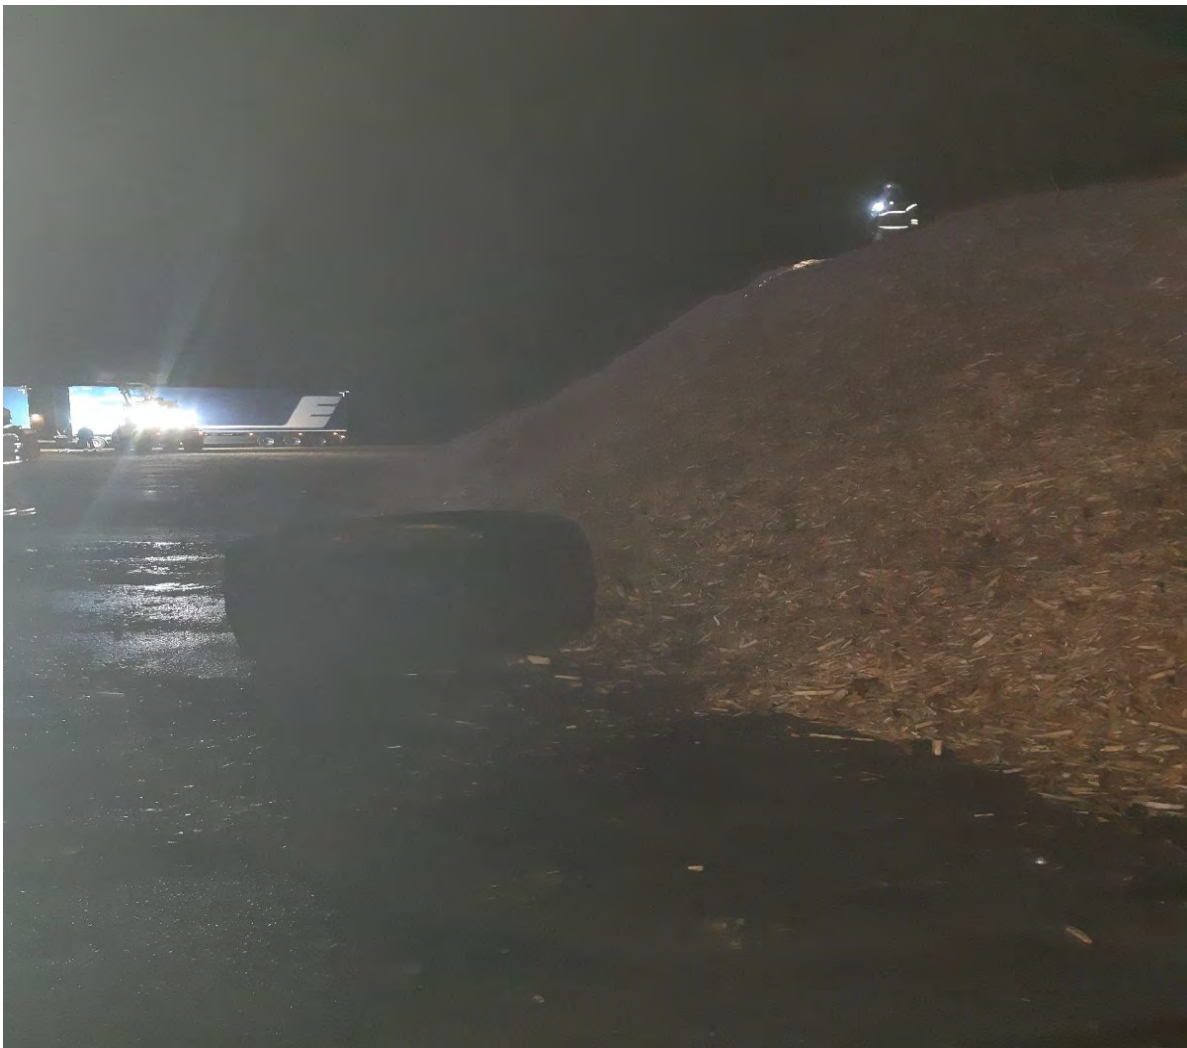
02.15

Handbrandsläckaren som chauffören gjorde släckförsök med återfanns ca 40 meter bort från den brinnande hjullastaren och den är platt likt att den är överkörd.

Insatsen fortlöper med släckningsarbete av fordonet samt i fliishögar med övriga styrkor.
