Olycksutredning

Brand i byggnad - Flerfamiljshus

Datum:	Fredag, 2022-02-06
Larm till SOS-alarm:	kl. 23:57:30
Larm till räddningstjänst:	kl. 23:58:27
Plats:	[REDACTED], Visby
Händelsetyp:	Brand i byggnad – radhus - lägenhet
Avslutande av räddningsinsats:	2022-02-07 kl: 03:30
Händelserapport:	G2022.014627
SOS Alarms ärendenummer:	10.4279029.2

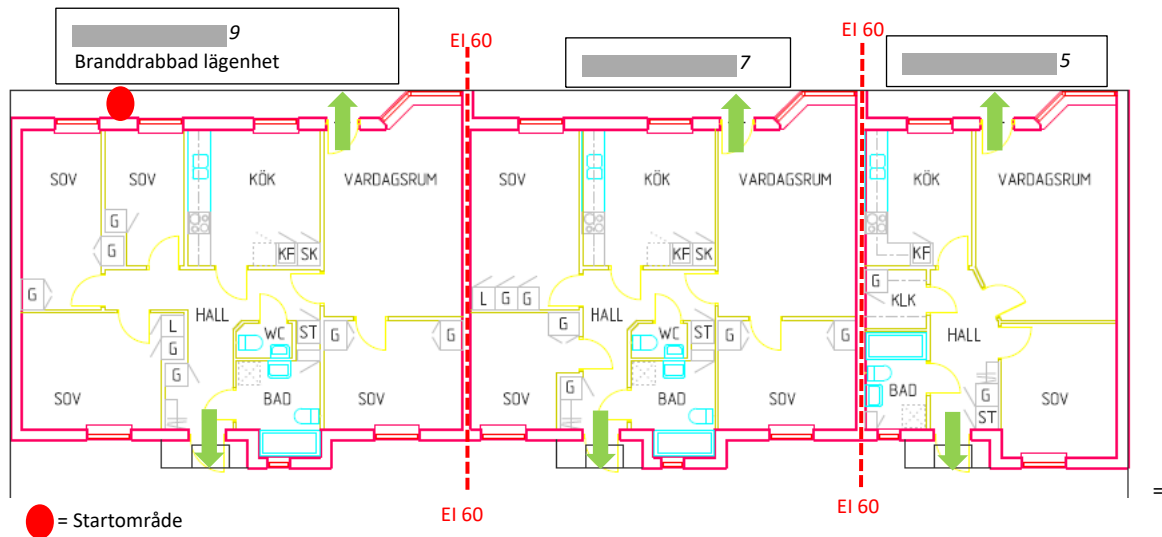
4. Beskrivning av byggnaden - [REDACTED], Visby

Byggnaden-radhus uppfördes 1988 enligt SBN 1980

Byggnaden är uppförd i ett plan med installationsvind

Yttertak 17 mm råspont, papp, bär- och ströläkt och betongpannor.

Varje lägenhet utgör en egen brandcell i klass EI 60. Utrymning från lägenheterna sker via entrédörr till det fria alternativt via altandörr direkt ut i det fria.

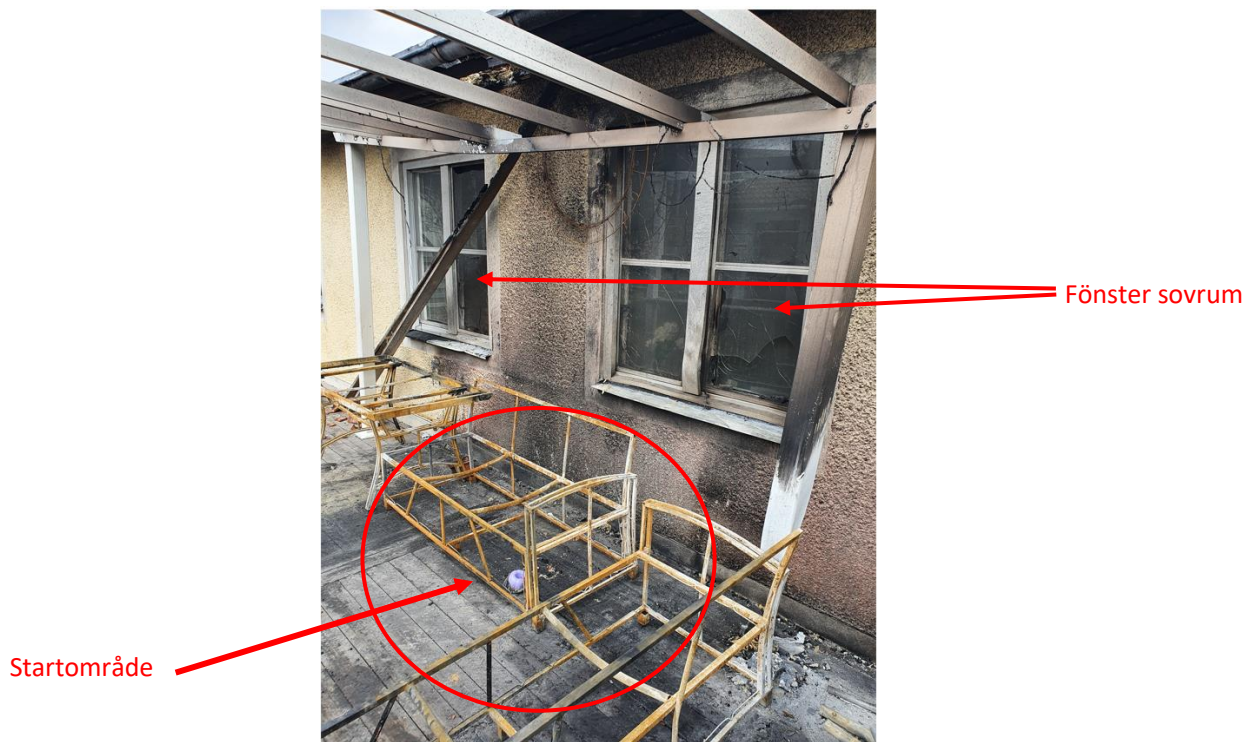
Boende i lägenheten har haft tända marschaller på altanen på kvällen. Lägenhetsinnehavaren vaknar av att det brinner på altanen. Enligt larmsamtal så ser man lågor på altanen nära ytterväggen till lägenheten och det ser ut som utemöblerna av plast brinner. Dom misstänker att det även brinner på vinden. Brandorsaken kan ej fastställas med en trolig orsak kan vara dåligt eller ej släkt marschall som stod i närheten av utemöblerna med ställning av metall och "plastrotning".

Lägenhetsinnehavaren utrymmer lägenheten tillsammans med sina barn och hjälp av en granne larmar dom SOS-alarm. Räddningstjänsten Gotland är på plats ca. 6 minuter efter larm och startar upp insatsen.
