## Olycksundersökning gällande [REDACTED] fastigheten [REDACTED] i Linköpings kommun

Typ av händelser: Brand i byggnad, Flerbostadshus

Datum för händelserna: 2022-11-08

Beställare: Jonas Holmgren, Biträdande Räddningschef

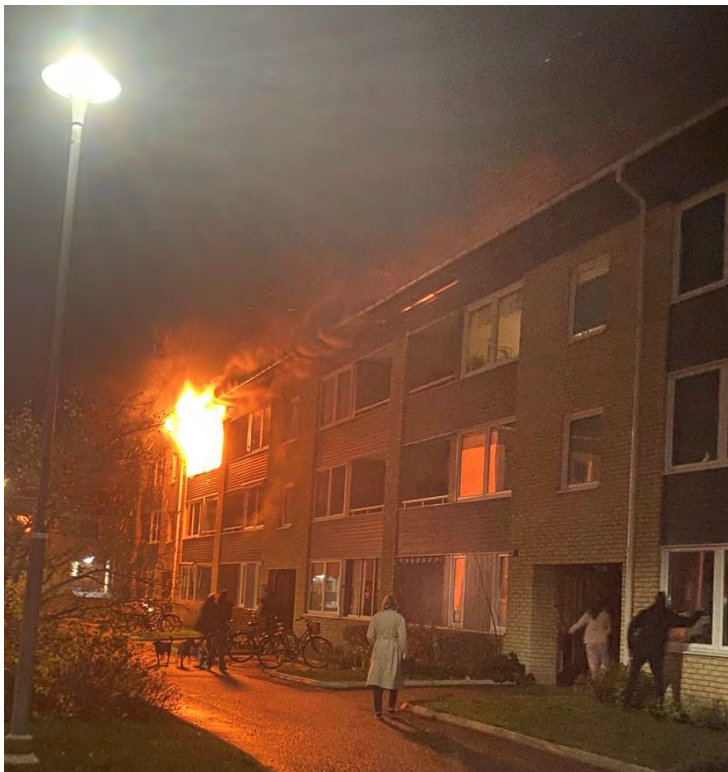
Brand 2 klockan 23:55. Foto: Vittne

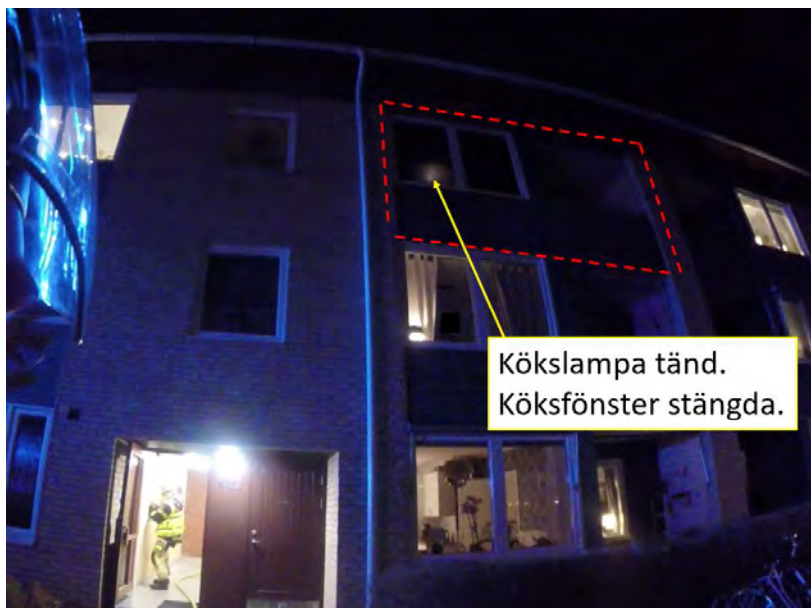
Figur 11 - Bildklipp hjälmkamerafilm RL 20:45. Rökdykning pågår. Branddrabbad lägenhet inom röd markering. Ljus från kökslampa kan skönjas i den rökfyllda lägenheten.

20:46	RL ger lägesrapport till bakre ledning	
20:47	Rökdykare uppger över radio att branden antagligen varit i en soffa (i vardagsrummet) men att den verkar ha ”brunnit över”. Vill ha fläkt.	Fläkt bedöms kunna sättas på då brandhård är lokaliserad och det finns stort behov av att förbättra miljön för att underlätta genomsökning. Frånluft skapas genom att fönster i vardagsrummet öppnas av rökdykare (mot baksidan). Fönster öppnas inte helt.
20:47	Fläkt placeras vid öppen entrédörr till trapphus och sätts igång (låga varvtal)	
20:47	<b>Person funnen</b>	Rökdykargruppen rapporterar bakåt att de påträffat en person. <i>Person påträffades på golv i köksgången mellan hall och matplats. [REDACTED].</i>
20:49	Påträffad person är ute ur byggnaden och tas om hand av sjukvården	<i>Tid från att branden upptäcktes: cirka 19 minuter. Tid från att rökdykning påbörjades: cirka 5 minuter</i>

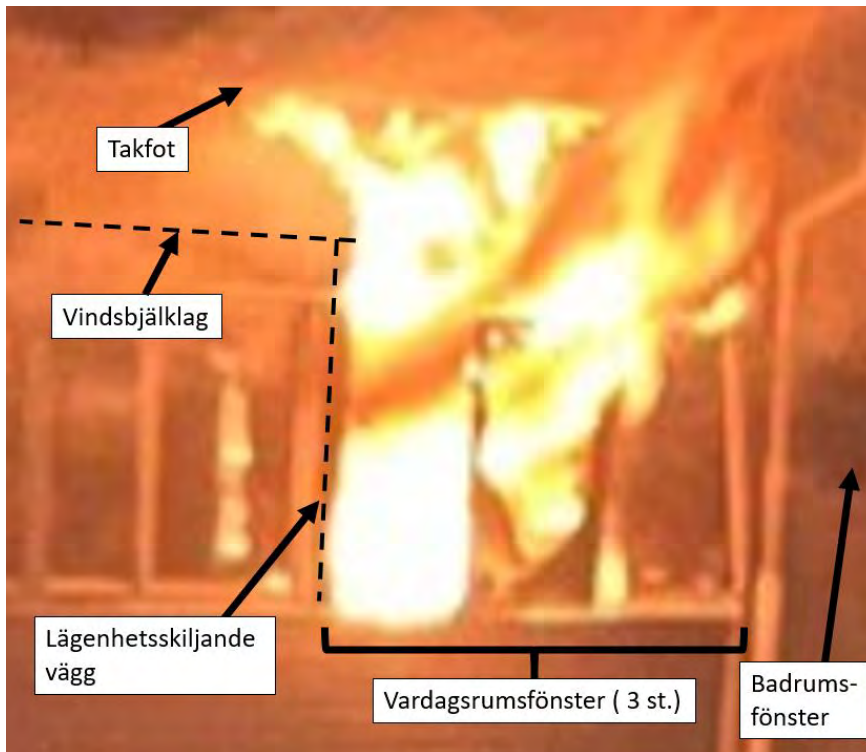
Figur 14 - Närbild, foto taget av vittne/inringare klockan 23:51 med vissa inritade förtydliganden.

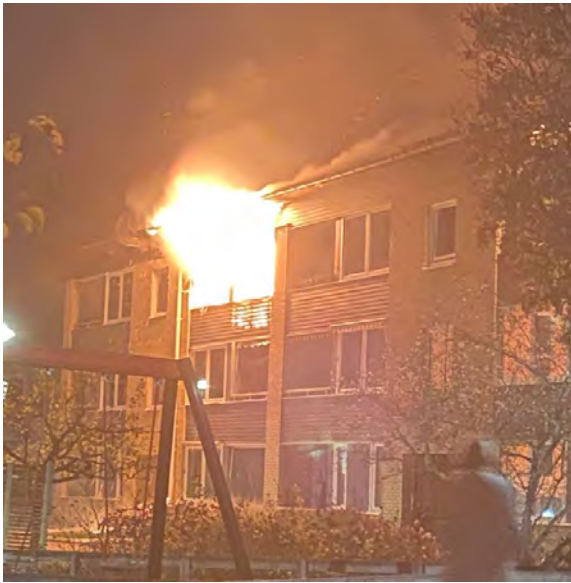
Figur 16 - Foto taget av vittne/iringare klockan 23:57.

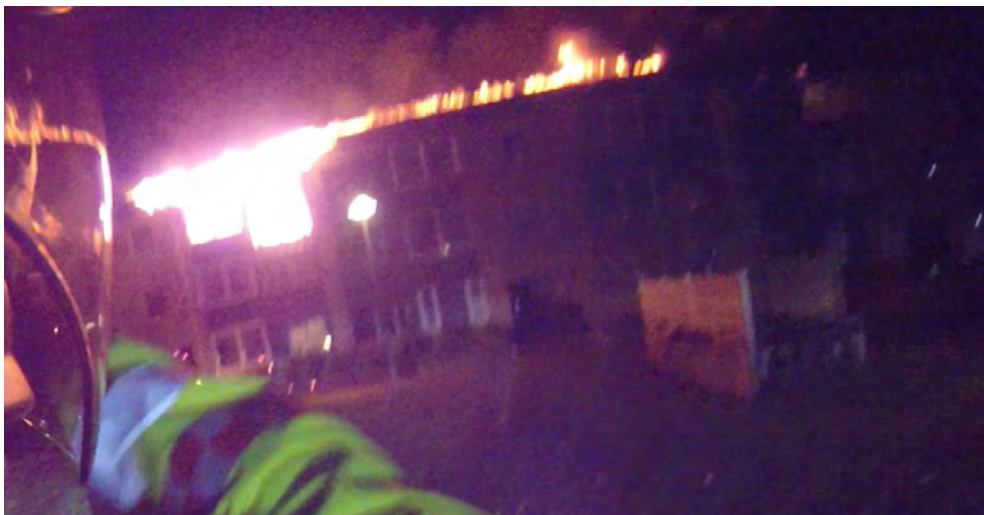
*Figur 17 - Framsidan ca kl. 00:01. Klipp hjälmkamerafilm Insatsledare strax efter framkomst.*

Vid framkomst brinner det på vinden samt i den lägenheten som brunnit tidigare på kvällen. Räddningsledare får till sig av personer på plats att byggnaden är utrymd. Initiala åtgärder blir att dämpa branden i lägenheten samt kontrollera trapphusen så att ingen är kvar.

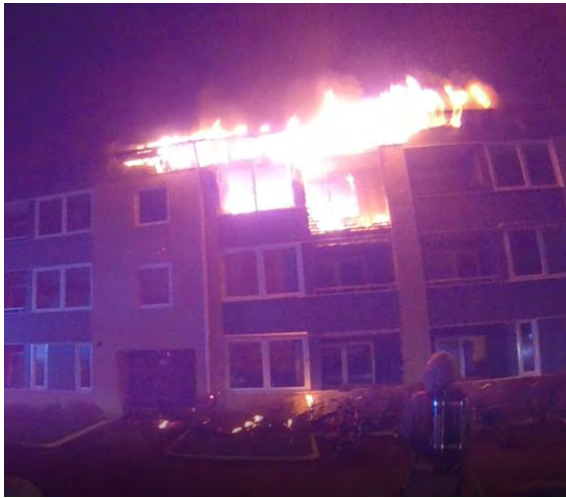
Figur 18 - Framsidan ca kl. 00:04. Klipp hjälmkamerafilm Insatsledare.

Man konstaterar snart att vindsbjälklag är i betong. Eftersom brandutvecklingen redan är omfattande på vinden med genombränning av yttertakets blir inriktningen att låta taket brinna av samtidigt som spridning nedåt och till andra byggnader ska förhindras. Vatten ska användas restriktivt (för att undvika vattenskador) och enbart i syfte att uppnå målen beträffande spridningen.

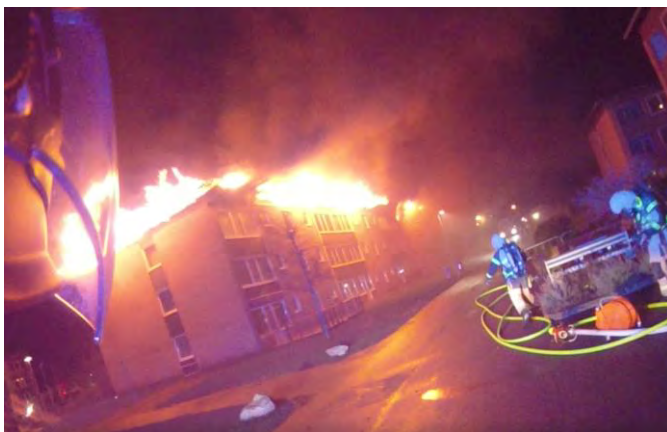
Figur 19 - Baksidan och östra gaveln ca kl. 00:12. Klipp hjälmkamerafilm Insatsledare.

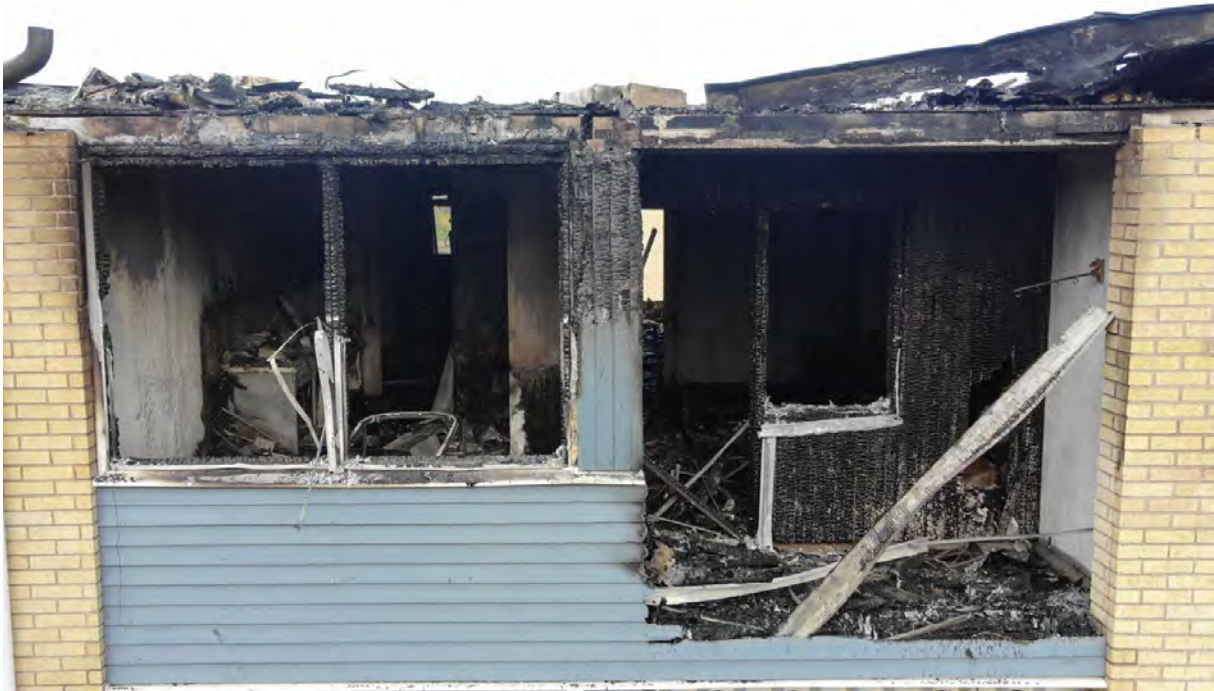
Figur 25 - Drönbild polisen 2022-11-09 som visar lgh 1202 adress ■ C sedd från framsidan. Köket till vänster och sovrum/balkong till höger.

Således fastslås att primärbrandområde för Brand 2 är enligt huvudhypotesen. Branden har startat i den tidigare brandutsatta lägenheten 1202. Baserat på skadebilden vid platsundersökning (den aktuella lägenheten är helt utbränd) och det iakttagna förloppet som vittne redogör för samt de foton som tagits i detta skede går det inte att avgränsa primärbrandområdet ytterligare.

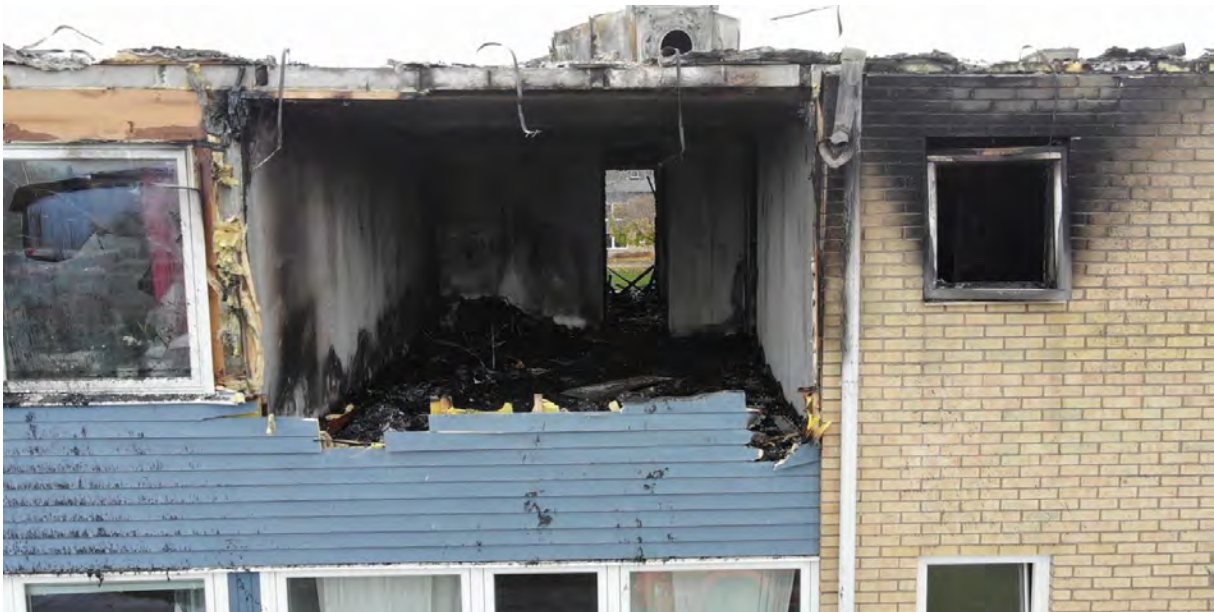
Figur 26 - Drönbild polisen 2022-11-09 som visar lgh 1202 adress ■ C sedd från baksidan. Vardagsrummet till vänster och badrumsfönster till höger.
