OLYCKSUTREDNING

BRAND I LÄGENHET

Brand i lägenhet

Malmö

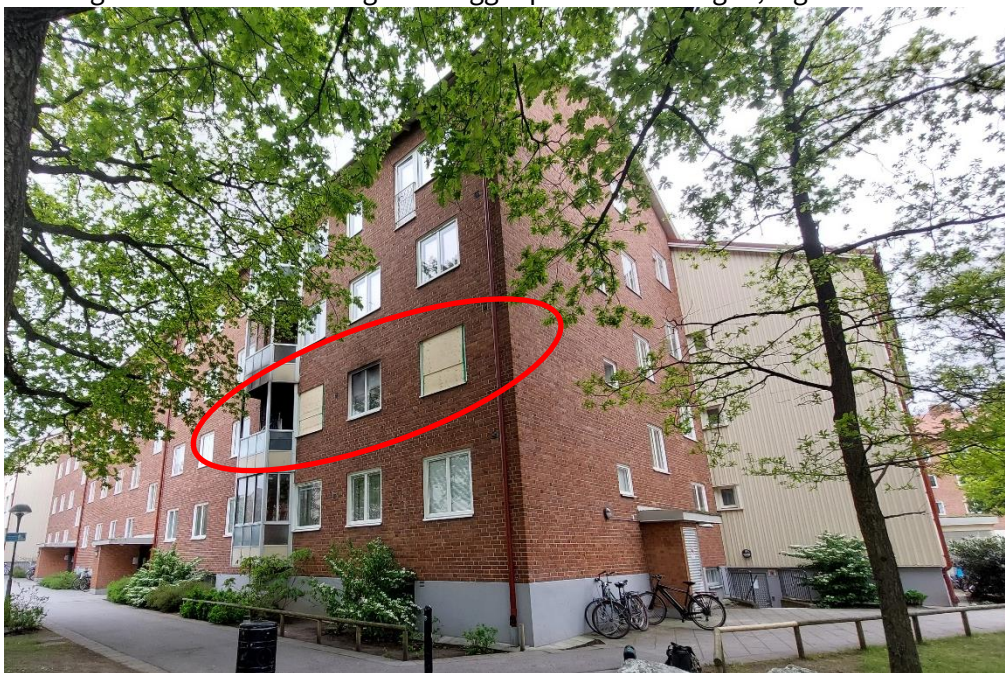
Byggnaden är ett flerbostadshus med fyra våningar samt källare. Byggnaden är utförd i betongstomme med tegelfasad och aktuell lägenhet ligger på andra våningen, Figur 1.

Figur 1 visar byggnaden med lägenheten inringad i rött

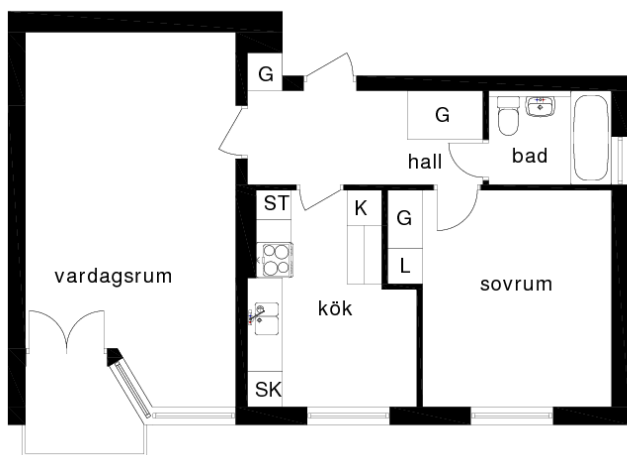
Lägenheten har ett sovrum, vardagsrum, kök, hall samt ett badrum, Figur 2.

Figur 2 visar lägenhetens utformning
