2024-01-30

## Olycksutredning gällande brand Luntgatan i Norrköpings kommun

Händelseadress: Luntgatan 13

Datum för händelsen: 2023-09-03

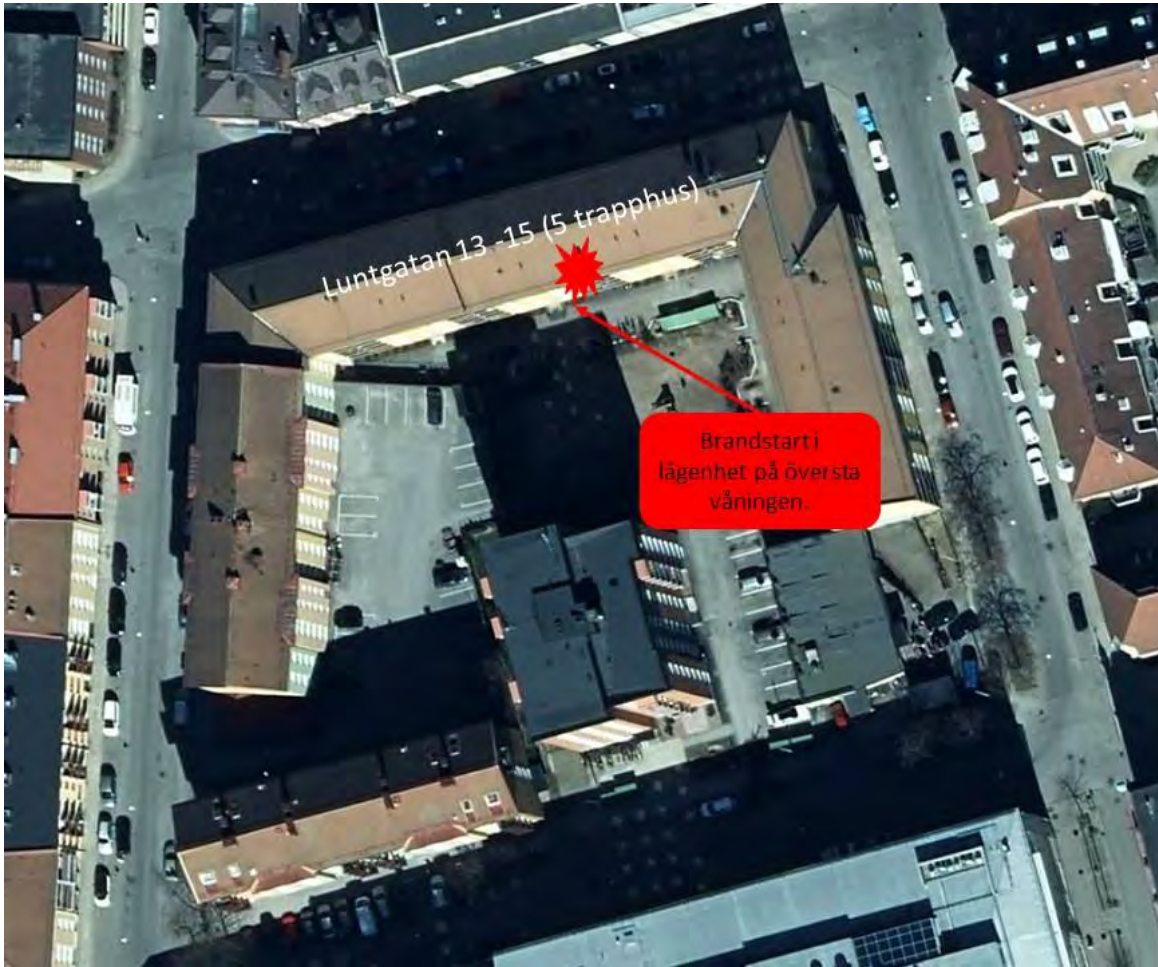
Figur 1. Ortofoto över fastigheten där röd markering visar lägenheten där branden startade.

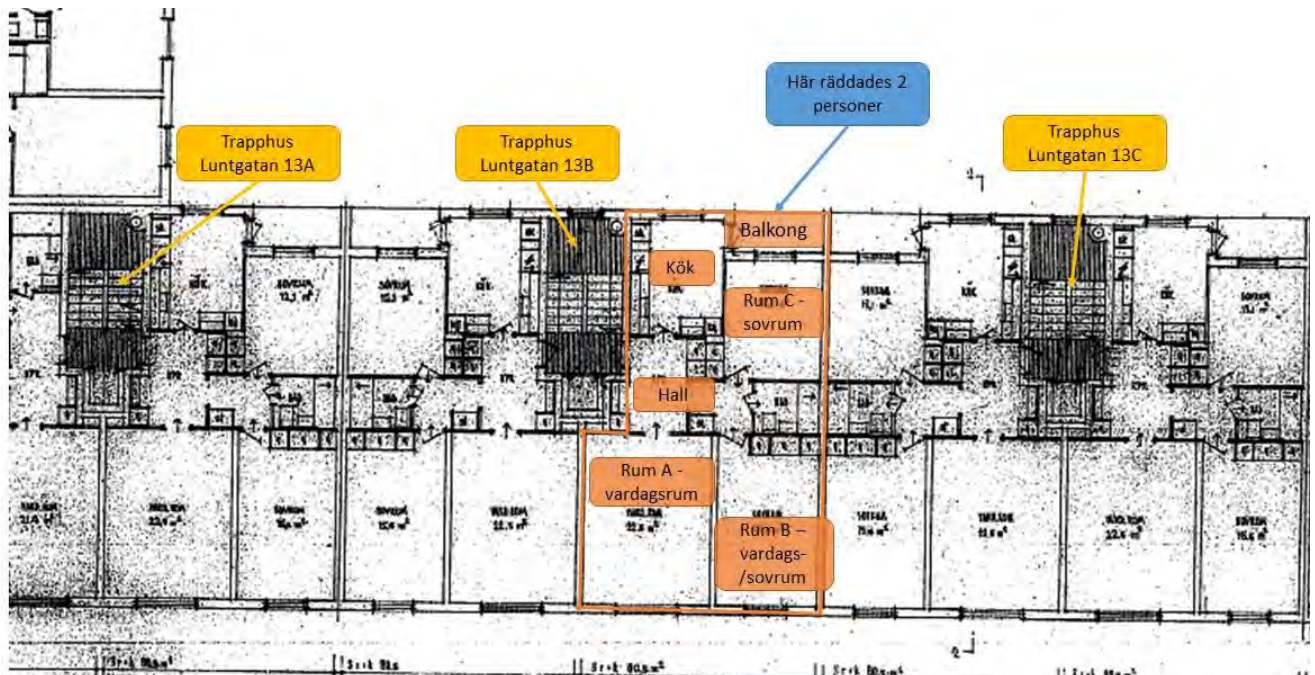
Figur 2. Ritning över aktuell byggnad. Lägenheterna är genomgående och alternativ utrymningsväg är med hjälp av räddningstjänstens höjdfordon mot Vattengatan. Den primärt branddrabbade lägenheten med dess utrymnen är markerad med orange.

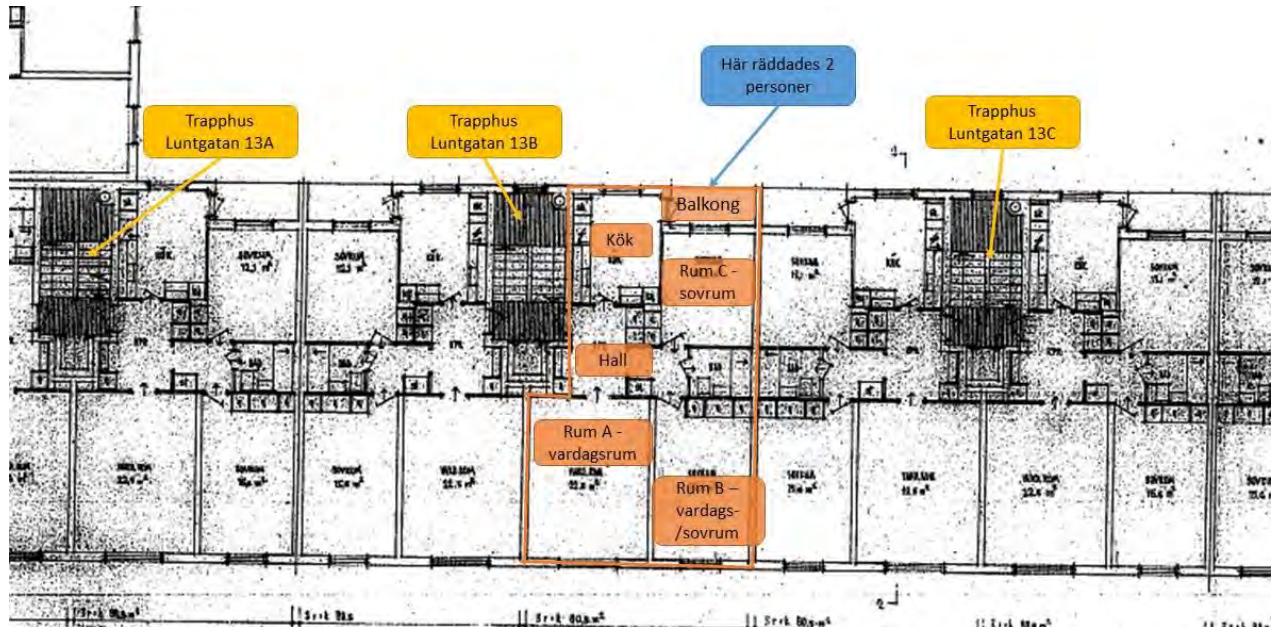
Figur 7. Ritning över aktuell byggnad. Den primärt branddrabbade lägenheten med dess utrymmen är markerad med orange.

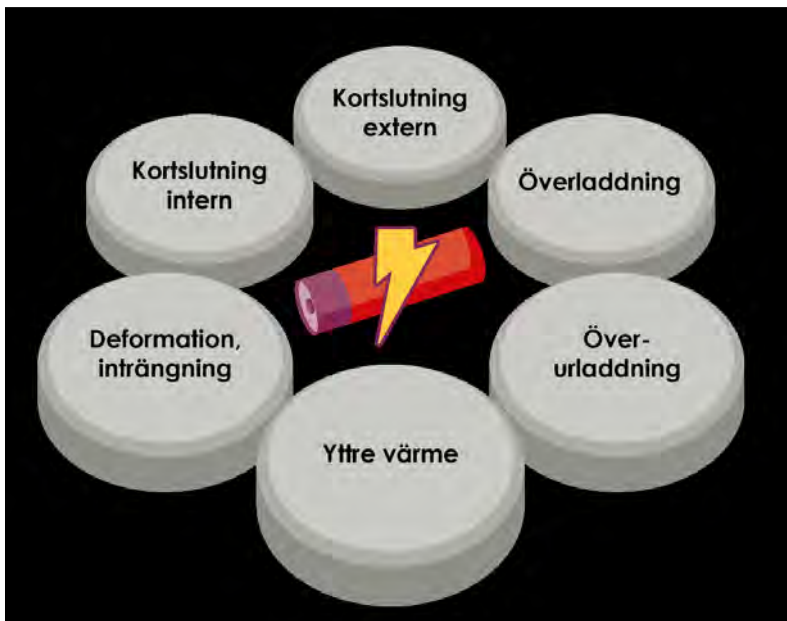
Figur 29. Orsaker till termisk rusning i ett litiumjonbatteri.

Den termiska rusningen föregås av en temperaturuppbyggnad i cellen, antingen som en effekt av process inne i cellen eller som effekt av extern påverkan, se figur 29. Tröskeln för när litiumjonbatterier kan självgenerera värme som kan leda till en termisk rusning varierar mellan olika cellkemier, men kan för vissa celltyper ligga vid en celltemperatur i området 70-100° C eller högre<sup>4</sup>. Vid temperaturer på 80-150° C kan en så kallad gasning/ventilering uppstå, vilket är en inbyggd säkerhetsmekanism i batteriet som är till för att avlasta den tryckuppbyggnad som då sker inne i battericellen. Vid ventilering kan det, innan den termiska rusningen börjar,

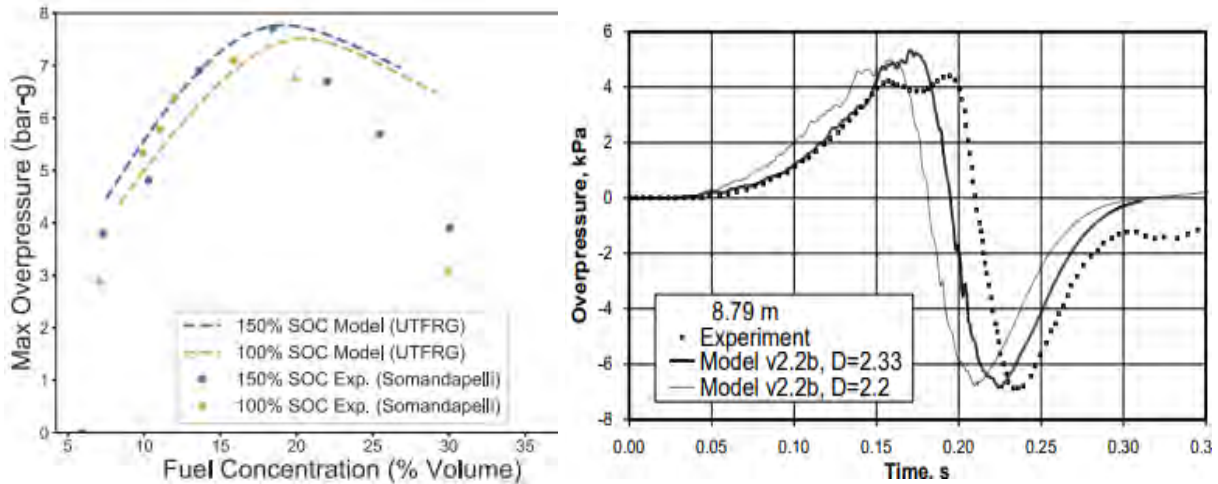
Figur 32 och 33. Diagram från försök som visar tryckupbyggnaden från brand i vätgasblandning vid termisk rusning i litiumjonbatterier.

I sammanställningen av försök och beräkningar påvisar de att övertrycket vid antändning av vätgas kan bli mellan 4–7,5 bar (4000 – 7500 kPa). Det övertryck som kan genereras vid en antändning av en förblandad gasmassa mellan vätgas och kolväten samt luft kan sedan relateras till den trycktålighet som olika konstruktioner har, se figur 34 nedan.
