RÄDDNINGSTJÄNSTEN
SYDOST

OLYCKSUTREDNING

Ärendebeteckning
RTSO 2024/0513

OLYCKSUTREDNING EXPLOSION I BIOGASBUSSAR

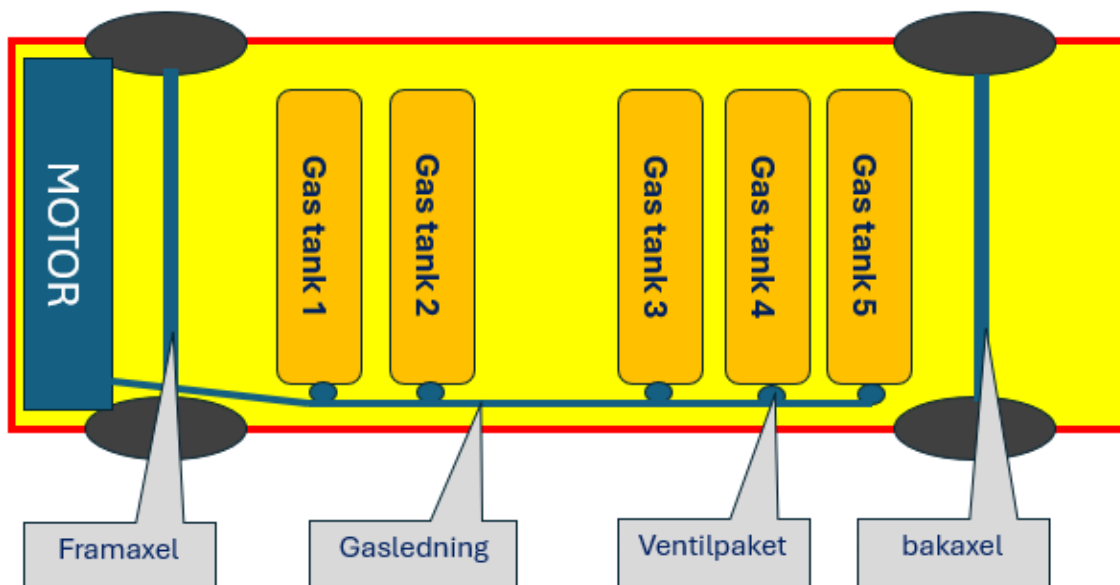
Varje gastank är av kompositmaterial och har en volym på 39 liter styck. De är gjorda för ett arbetstryck på 210 bar (vid +15 grader C) och provtryckta till 315 bar. Hållbarheten enligt tillverkare är 20 år från trycktestning.

Vid en ombyggnad av ursprungs fordonet som i detta fall, där man byter ut tankar i stål mot komposit samt ändrar placering och skydd för tankarna så behövs ingen ny registreringsbesiktning. Den första besiktningen som utförs efter ombyggnad är en kontrollbesiktning. Inga anteckningar finns i något register att ett fordon har byggts om och att gastankar har bytts ut.

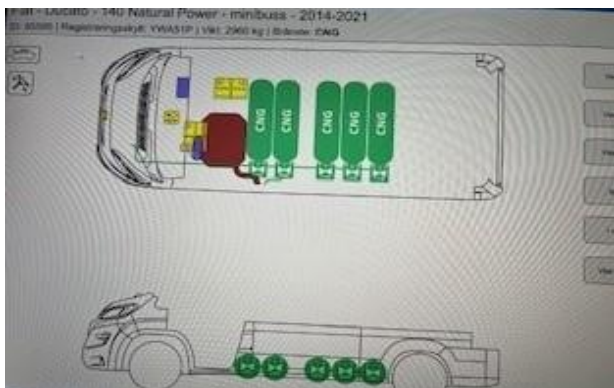
Figur 5 Bild från Crash Recovery System Fiat Ducato

Räddningstjänsten använder Crash Recovery Systemet som är ett avancerat digitalt fordonsinformationssystem för att stödja räddningspersonal vid nödsituationer. Den lokala databasen för Crash Recovery System innehåller, förutom all säkerhetsrelaterad information för personbilar, även information om lastbilar, bussar, specialfordon, tvåhjulingar, husbilar, jordbruksfordon, byggfordon, fartyg, släpvagnar och energilagringssystem. Efter valet visas ett interaktivt och modellspecifikt fordonsräddningsblad på skärmen. I dessa fall med de ombyggda bussarna så uppdateras inte viktig information till det digitala verktyget Crash Recovery systemet. Detta eftersom det endast utförts en kontrollbesiktning, inga noteringar om att en ombyggnad har gjorts.

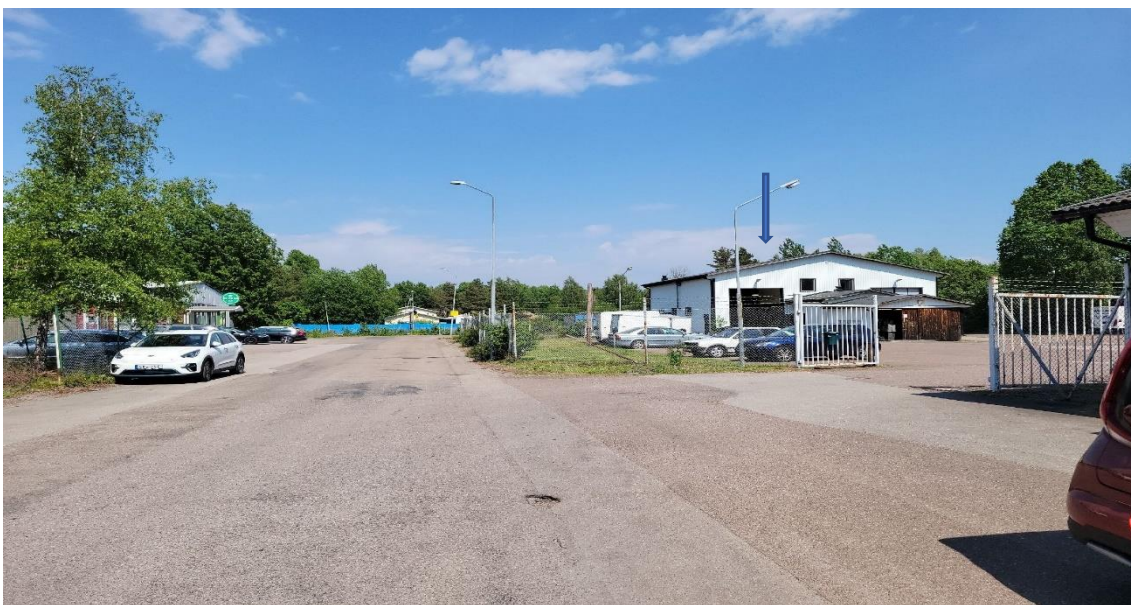
Figur 13 Byggnaden bussen var belägen i (Foto RTSO)

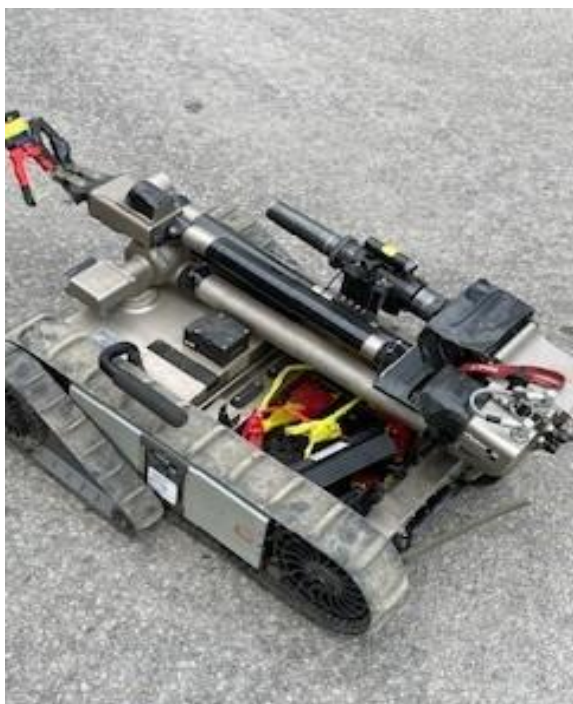
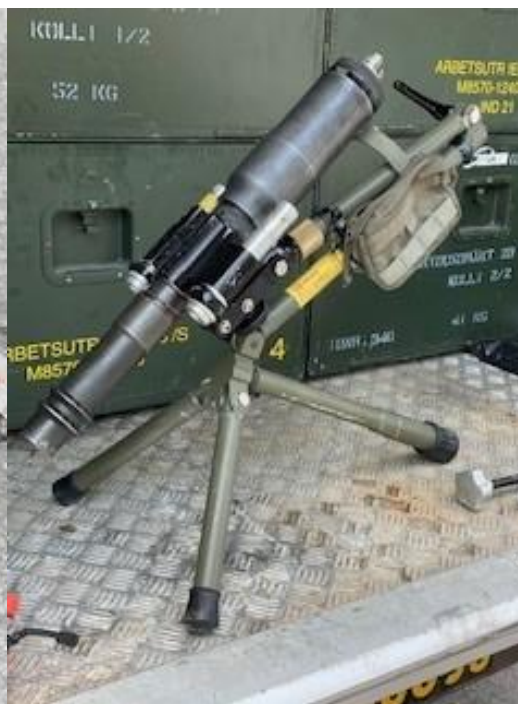
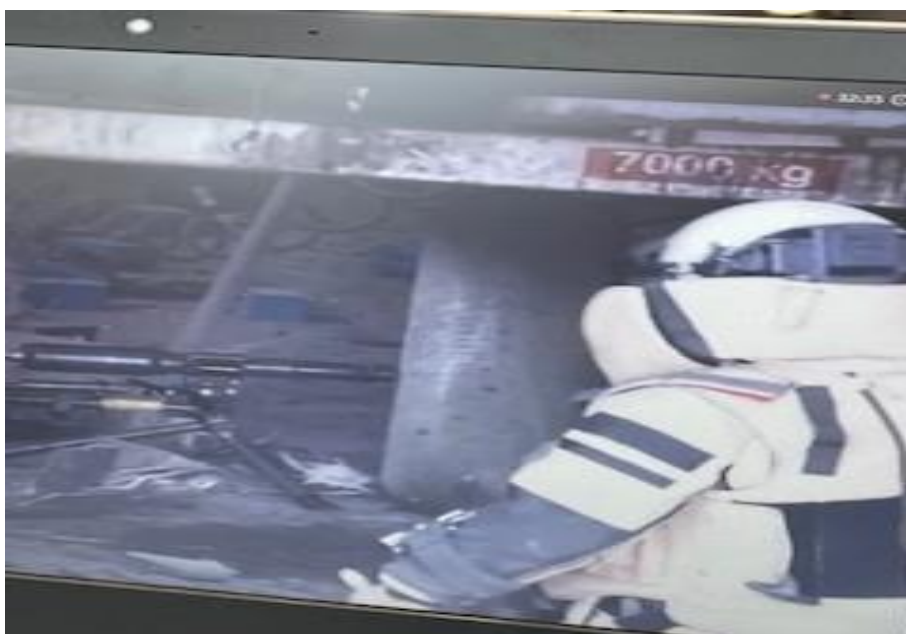
Figur 16 (Foto RTSO)

Avspärningar och släckberedskap behölls enligt särskild instruktion i ytterligare 30 min efter sista tanken var punkterad.
