Branden på North Home Skellefteå

Stålvägen 1B, 2024-09-15

John Östlund och Petter Königsson, Räddningstjänsten Skellefteå

Sammanfattning

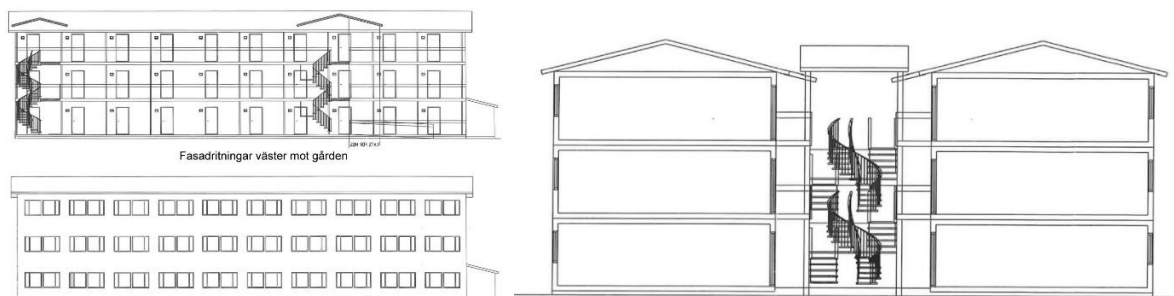
Byggnaden var en del av två likadana hus som står bredvid varandra. Husen är uppbyggda av moduler i trä staplade i tre plan med loftgång och två gemensamma trappor mellan loftgångarna. Varje lägenhet ska enligt brandskyddsbeskrivningen vara egen brandcell i klass EI 60, vinden och loftgången är avskild från lägenheter i klass EI 30.

Modulerna är utförda med träreglar, isolering och gips. För fullständig uppbyggnad, se bilaga 1.

Figur 2. Fasadbild och sektionbild på byggnaden.

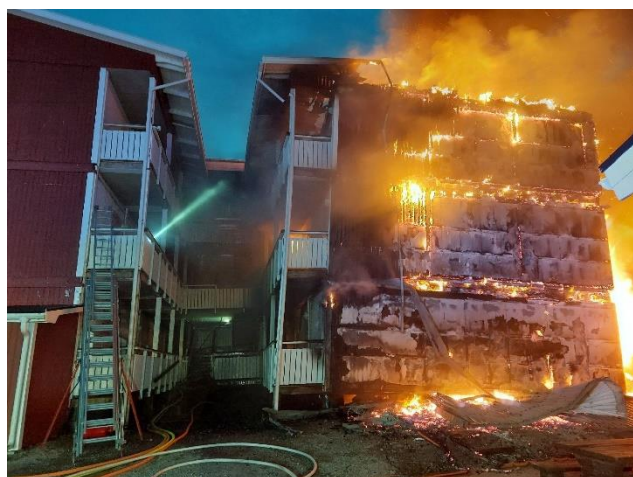
Figur 4. Arbete från motsatta byggnadens loftgångar.

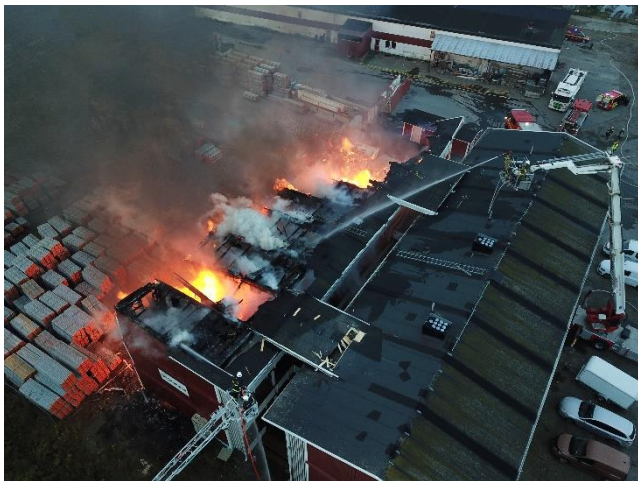
Bureå deltid (stn 49) anländer till skadeplats från passning på Skellefteå brandstation och får sektorsansvar för norra sidan. När Piteå anländer klockan 05:16 får de sektorsansvaret för norra sidan och jobbar från höjdenhet med att kyla den brinnande byggnadskroppen. En kort stund därefter börjar modulbyggnaden rasa i den södra delen. Byggnaden rasar då bort från den oskadade byggnaden, i östlig riktning.

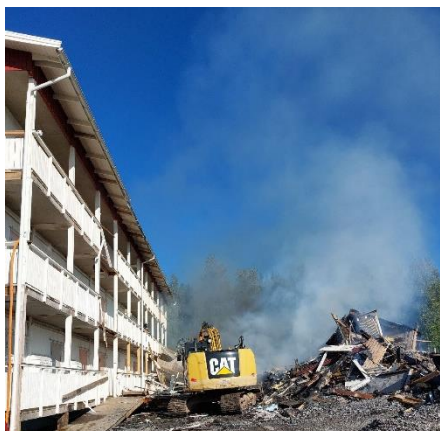
En farhåga som uppstår på skadeplats är att delar av den brinnande byggnaden ska rasa mot den oskadade byggnaden och därmed sprida branden vidare.

När branden pågått ett tag och mer och mer av byggnaden börjar att rasa, rekvireras också en lastmaskin med en skrapa på en lång bom för att knuffa ner byggnadskroppen bort från den oskadade byggnaden. Detta ger enligt befäl på plats ett gott resultat.

Figur 6. En grävmaskin hjälpte till att skapa distans till den odrabbade byggnadskroppen. Bilden är tagen klockan 12:06.
