# MARCO POLO - grundstötning i norra Hanöbukten

Statens haverikommission har utrett en fartygsolycka som inträffade i norra Hanöbukten, Blekinge län, den 22 oktober 2023

17 februari 2025

## Slutrapport SHK 2025:03

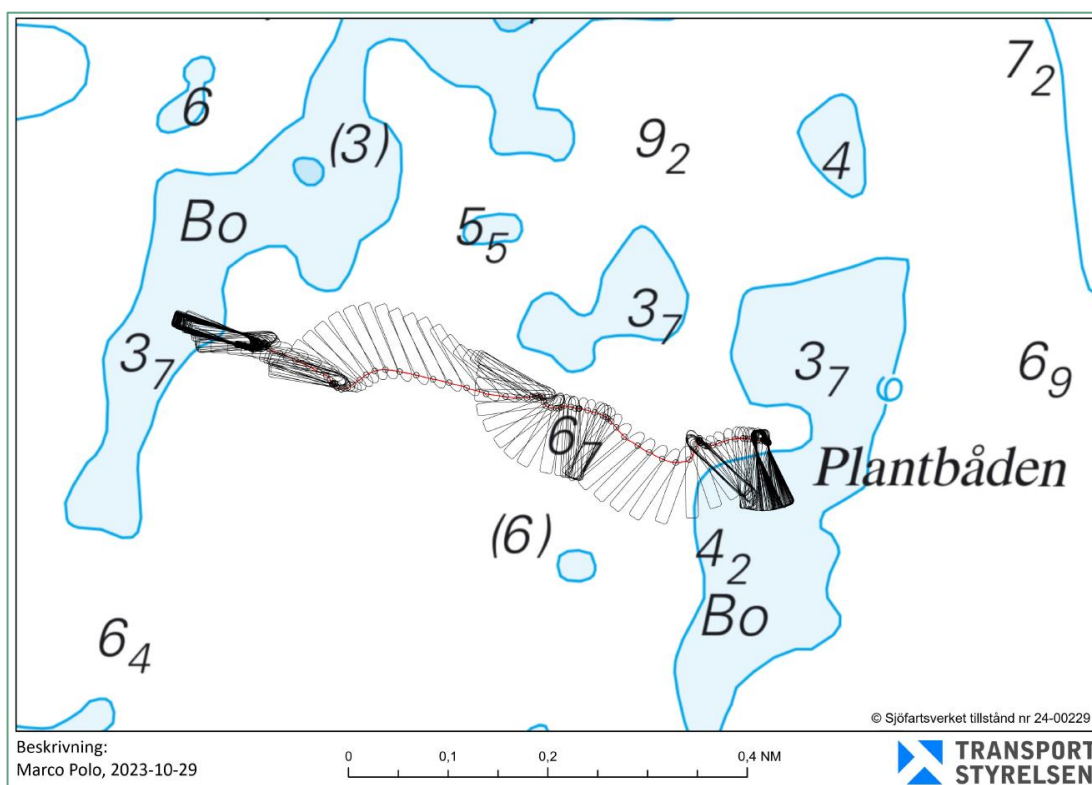
Eftersom fartyget blev utsatt för vind och sjö i sidan började det vrida sig. Vid tolvtiden gled fartyget av grundet och började driva i västlig riktning, se figur 8.

Figur 8. Kartbilden visar fartygets spår efter att det drev mellan andra till tredje grundstötningsplatsen. Kartbilden är framtagen med stöd av Transportstyrelsen.

Efter 25 minuter hade fartyget för vridit upp mot vågorna och fartygets rörelser minskade. Fartyget tog in vatten, genom läckande manluckor och ett brustet pejlör, i underrummet och bogpropellerrummet.
