Brandförsvaret
Olycksutredning

Diarienummer:
RÄN-2023-00012

Olycksutredning

Brand i byggnad, butiks- och lagerlokal, Bolandsgatan 18A, Uppsala, 2023-06-21

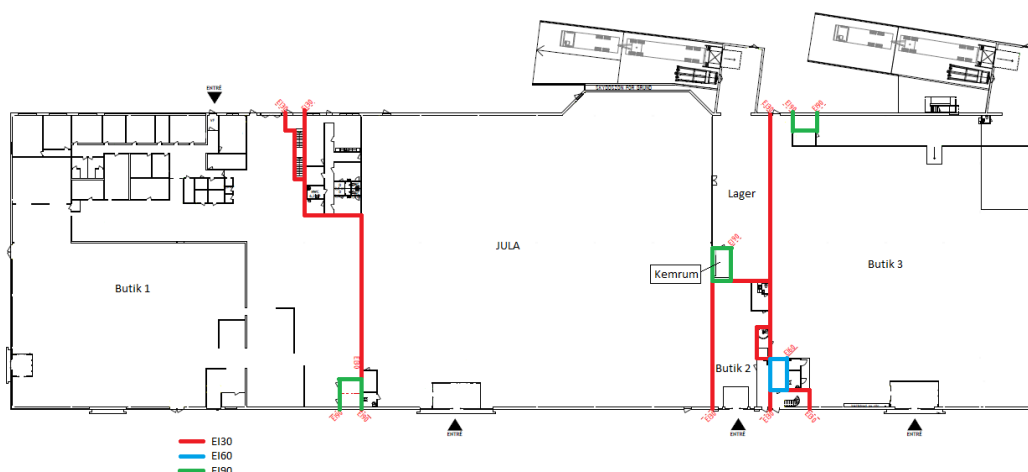
Aktuell byggnad är en större butiksbyggnad initialt uppförd under 1950 som bilverkstad. Byggnaden har under årens lopp blivit om- och tillbyggd till att idag innefatta fyra butikslokaler, fördelat på en yta av ungefär 9000 m², där Julia är belägen i mitten av byggnaden. Byggnaden är i huvudsak utförd i ett våningsplan plus källare. Två av butikerna, Julia och butik 2, har ett andra våningsplan innefattande personalytor. Byggnaden åskådliggörs i Figur 1 nedan.

Figur 1 - Situationsplan för byggnaden med brandcellsgränser markerade i färg.

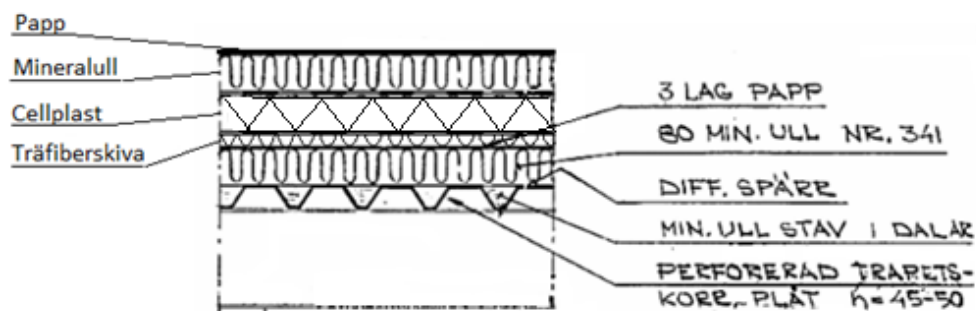
Byggnaden har bottenbjälklag i betong och stomme av stål. Avskiljande innerväggar är utförda i tegel och gips. Byggnadens yttreväggar är, utifrån sett, utförda med fasadskivor, trapetsplåt, mineralull och trä. Taket är ett fackverkstak. Takets originalutförande är, utifrån sett, utfört med takpapp, mineralull och trapetskorrugerad plåt. Yttertaket har under årens lopp blivit tillbyggt och bestod vid brandtillfället, utifrån sett, av takpapp, mineralull, cellplast, träfiberskiva följt av det gamla taket. Figur 2 nedan åskådliggör yttertakets utförande, med originaltaket utfört enligt beskrivningen till höger och påbyggnaden enligt beskrivningen till vänster.

Figur 2 - Yttertakutförande, originaltak enligt beskrivning till höger och påbyggnad enligt beskrivning till vänster.

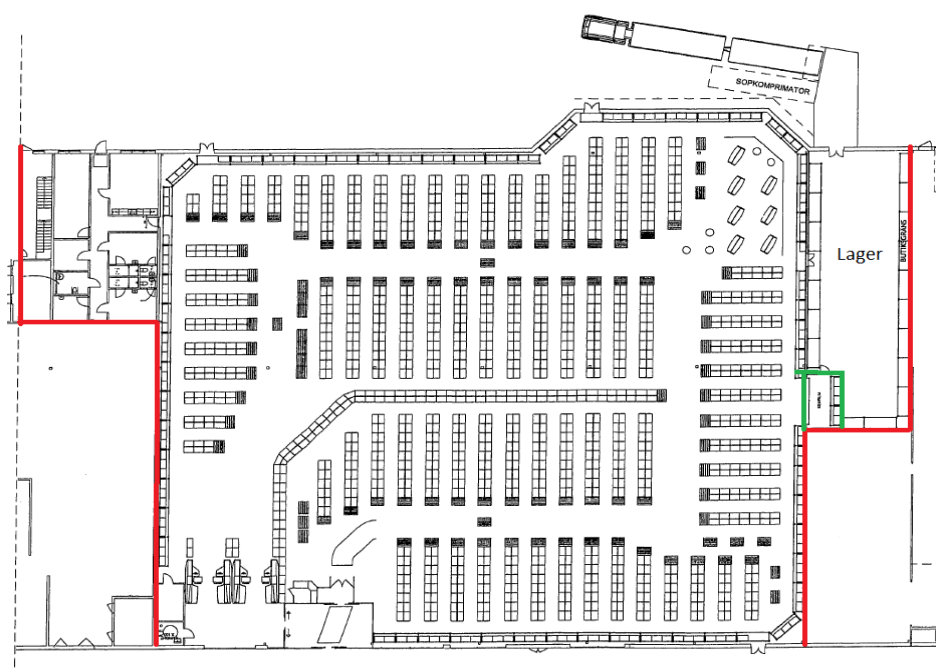
Julas lokal är belägen i mitten av byggnaden och omfattar cirka 2800 m². Hela lokalen är utförd som en och samma brandcell, med undantag från ett rum för kemikalier och brandfarliga varor. På yttertakets ovanför Julas lager är butikens ventilationsaggregat placerat. Figur 3 åskådliggör planlösningen för Julas lokal, med rummet för kemikalier och brandfarliga varor inringat i grönt. Ventilationsaggregatet på taket är placerat rakt ovanför lagret.

Figur 3 - Planlösning för Julia.
