MSB
Enheten för lärande från olyckor

Olycksundersökning gällande brand i industrihotell, fastigheten Stålet 3 i Norrköpings kommun

Händelseadress: Malmgatan 18, Norrköping

Datum för händelsen: 2024-03-07

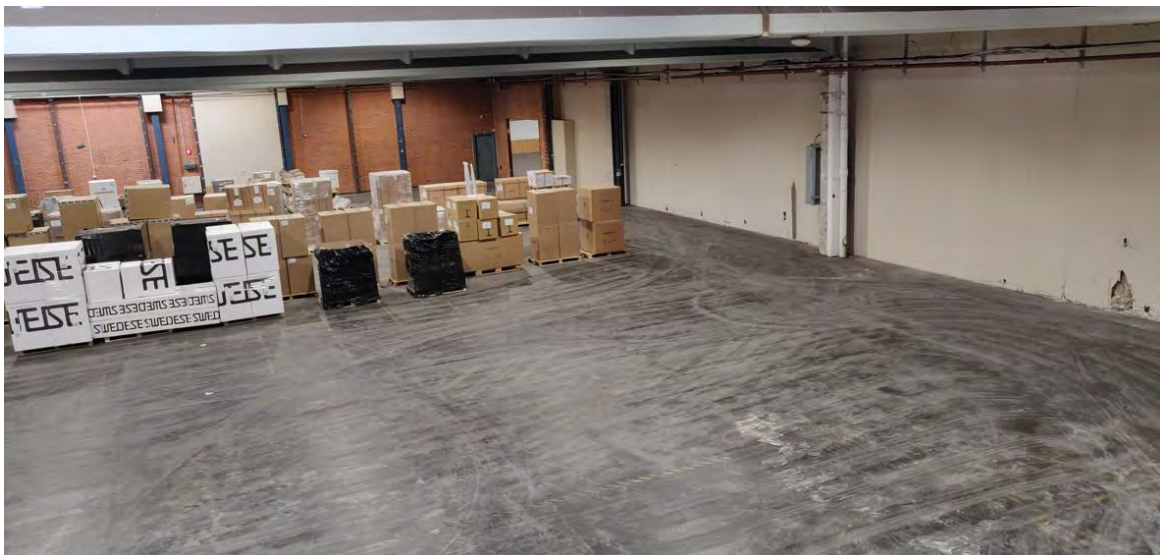
Figur 6 – Lager i eventföretagens lokal. Foto taget i samband med inflyttning 2019. Tegelvägg längs bort i bild är mot lagerserviceföretag (västerut) medan gipsvägg till höger i bild är mot tomställd/vakant lokal norrut (där viss mängd material förvarades). Observera att del av tegelvägg mot lagerserviceföretag synes ha igensatt öppning med vad som kan antas vara gipskonstruktion, möjligen en tidigare port. Foto erhållet från verksamheten.

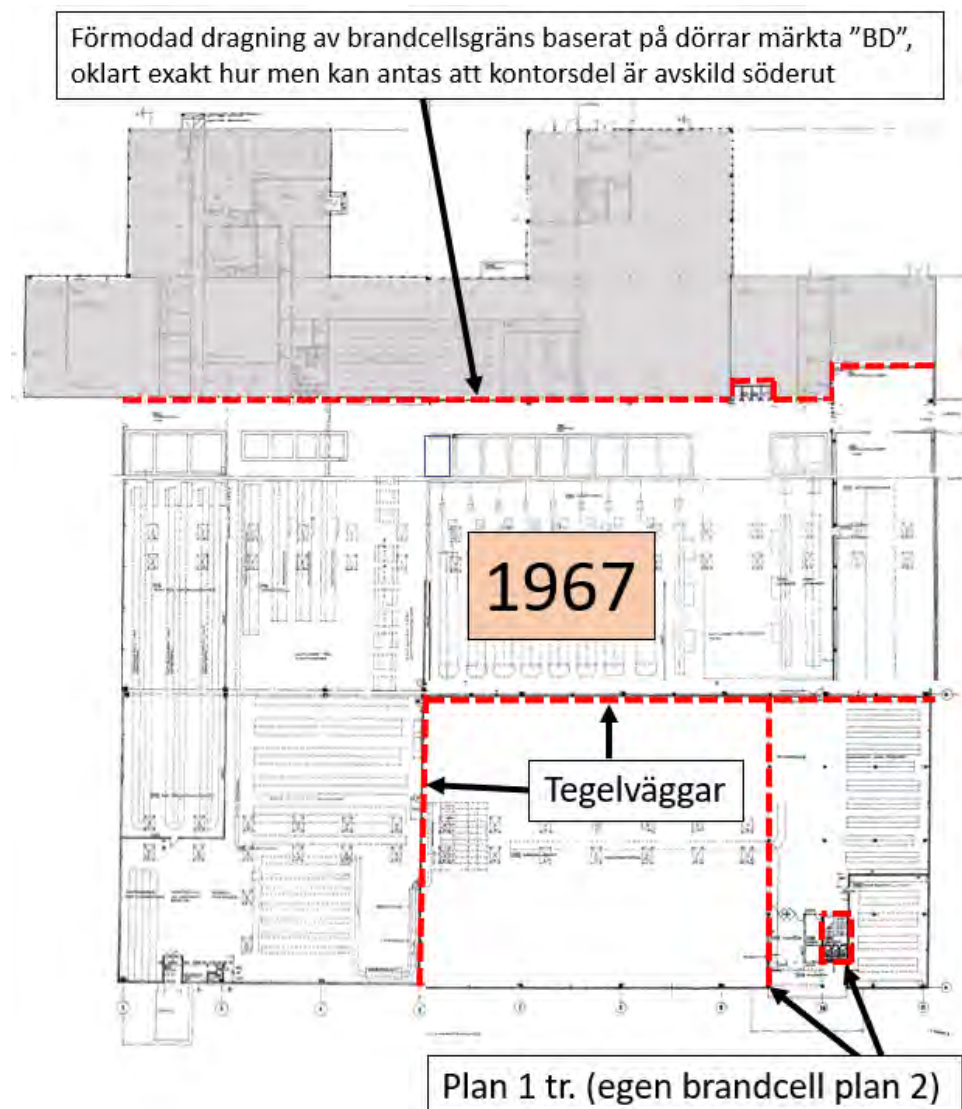
Figur 13 .- Sammansatt ritning utifrån klipp från bygglovshandlingar vid nybyggnation 1967 där förmodad ursprunglig brandcellindelning för industridelen redovisas. Kontorsdelar är ej av intresse för utredningen och har skrafferats.

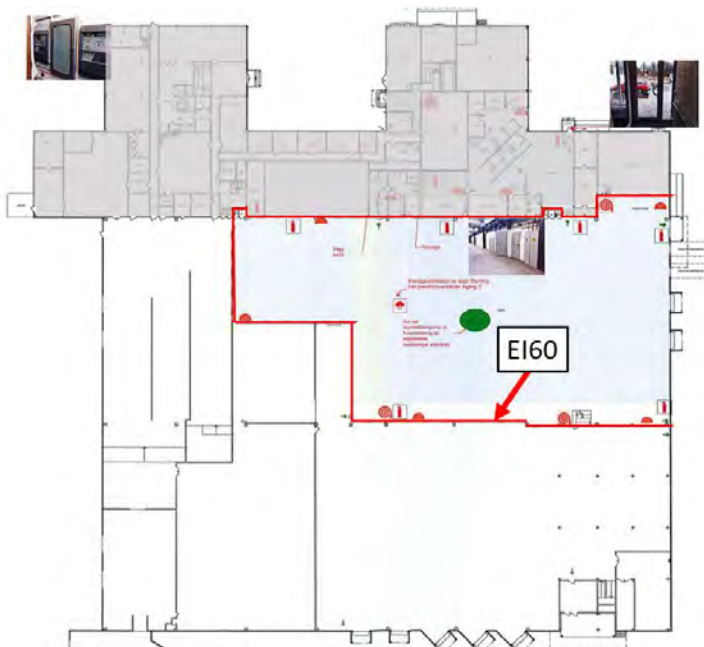
Figur 15 – Klipp från brandskyddsritning upprättad i samband med ändring 2014 (ritning ink. till bygg- och miljökontoret 2014-06-19 och bör varit del av underlag för slutbesked). Vissa tillägg/förtydligande har gjorts i klippet. Lokalen i nordöstra industridelen är enligt ritning utförd som egen brandcell klass EI 60 mot övriga delar av industridelen samt mot kontorsdelar. Observera att även vissa ytor inom kontorsdelen var berörda av ändringen och ändrad brandcellindelning, dessa redovisas dock inte närmare här eftersom de inte är av intresse för utredningen (kontorsdelar har därför skrafferats).

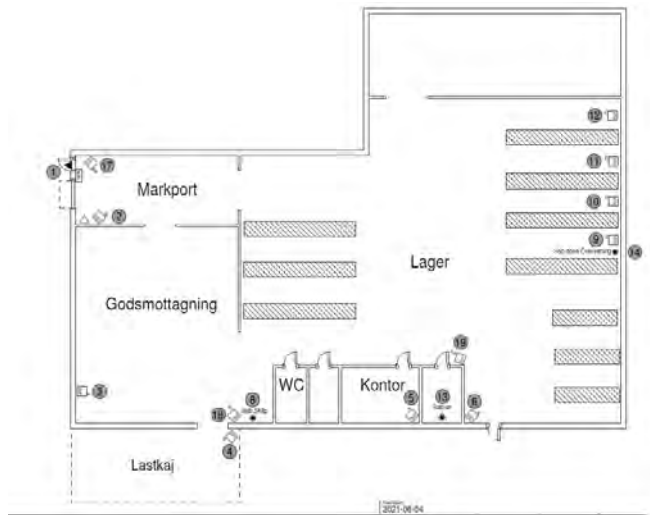
Figur 17 – Klipp från orienteringsritning för larm i lagerserviceföretagets lokal. Ritning upprättad under 2021 och bedöms inte vara skalenlig eller helt i överensstämmelse med lokalens utformning vid tillfället för branden (jämför figur 4). Vidare överensstämmer inte de olika typerna/sektionerna med larmförmedlingsunderlag, se figur 18.

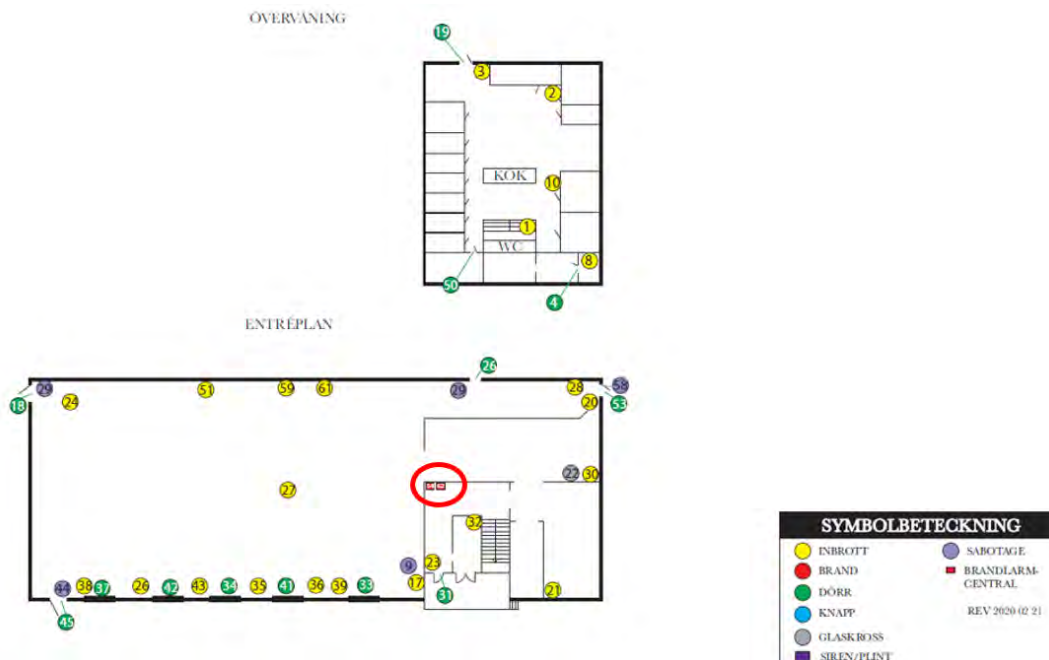
Figur 19 – Larmritning rev. 2020-02-21. Ritning bedöms inte vara skalenlig och omfattar inte hela den del som eventbranschföretagen nyttjande (jämför figur 4 och 7). Gällande brand finns inga detektorer utmarkerade utan enbart vad som antas vara placering av centralapparat (inringat i rött).

- Rökdetektor/-detektorer fanns enbart i kontorsdelar plan 2.
- Brandlarmet sköttes ”för sig” av en annan firma (räddningstjänsten har inte varit kontakt med annan firma). Larmstyrning fanns från brandlarmet till inbrottslarmet och vid aktiverat brandlarm så ”fick inbrottslarmet detta” och det gick då vidare till operatör på larmcentral. Vid larm, oavsett brand eller inbrott, kontaktas k-man (kontaktperson hos verksamheten). Om k-man inte svarar, eller om k-man begär detta, skickar operatör på larmcentralen vidare larm till väktare på väktarbolag som då åker till platsen.
- Larmanläggningen installerades för 10 år sedan och det fanns inga kända fel.
- Larmritning är en grovskiss och placering av detektorer/sensorer (IR, sabotage, magnet etc.) kan antas stämma med utformningen vid brandtillfället.
- Kameror var inte kopplade till larmet

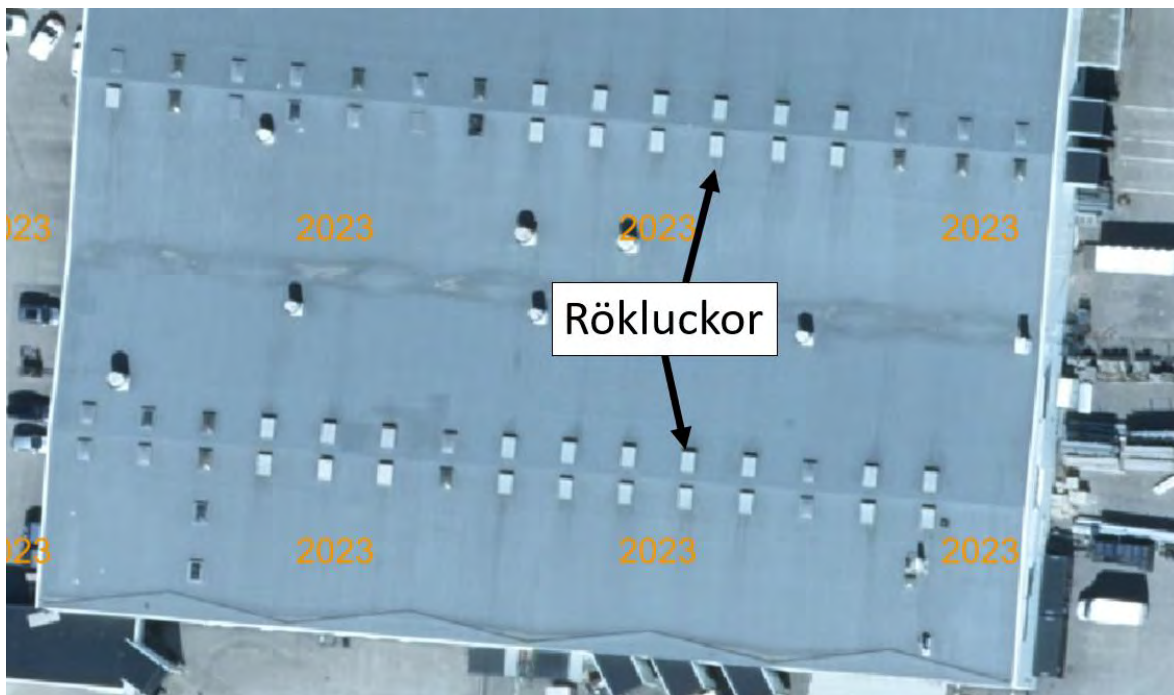
I industridelen fanns rökluckor, totalt 62–64 st. Det är dock oklart om samtliga var i funktion. I brandskyddsbeskrivning från 2014 konstateras enbart att lagerlokalen har befintlig brandgasventilation installerad och att styrning sker vid ingång G. Enligt ritningsunderlag från nybyggnation utgör luckorna takljuskupoler och samtliga dessa i industridelen utfördes med ”smältsäkring och motvikt”.

Figur 21 – Flygfoto som visar taket med rökluckor i industridelen. Foto från Lantmäteriet (min karta).

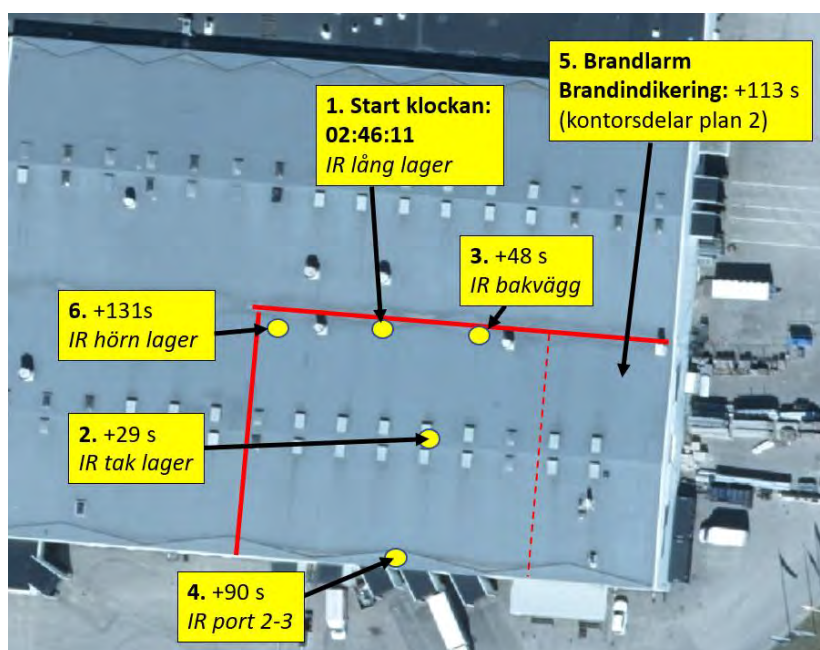
Sektionssabotagelarm kommer klockan 02:49:38 och då från IR lång lager (051).

Figur 22 – Översikt initial detektering/aktivering i eventbranschföretagens lokal. Flygfoto från Lantmäteriet.

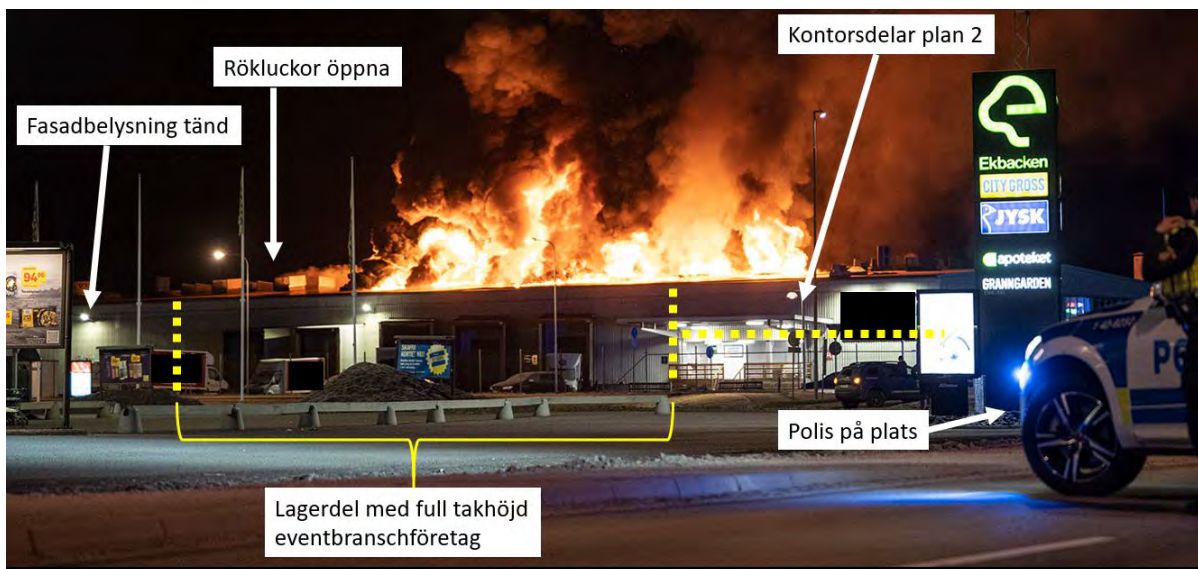
Det brinner mycket kraftigt i byggnaden vid räddningstjänstens framkomst (fullt utvecklade brand inom del av byggnaden, tryckavlastning till det fria sker via rökluckor/genombränning i tak). Nedan foto från media kan antas vara taget strax innan, i samband med eller strax efter att räddningstjänsten framkommer. Bedömningen är att foto troligast är taget innan räddningstjänsten kommit på plats.

Figur 24 - Foto av framsidan (södra långsidan) taget av nyhetsfotograf med vissa tillägg gjorda i bilden. Foto från [nkpg.news/Niklas Luks](http://nkpg.news/Niklas_Luks).

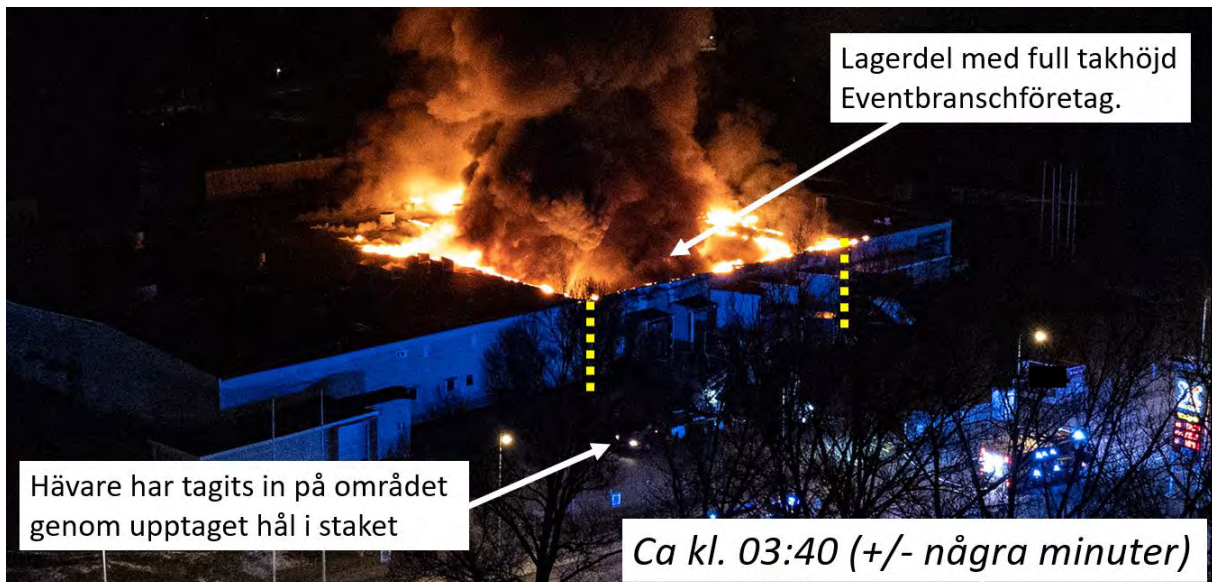
Grinden till området kan öppnas cirka klockan 03:49 med hjälp av representanten som anlant och fordon tas då in på området denna väg till baksidan. Det är vid tillfället tydligt att spridning skett även till vakanta lokalen norrut där det finns lekland-/trampolinutrustning, där brinner det nu kraftigt medan intensiteten avtagit något i den del där det brann kraftigt vid framkomst.

Figur 26 - Foto taget av nyhetsfotograf med vissa tillägg gjorda i bilden, bedöms vara tagen cirka klockan 03:40 (+/- några minuter). Foto från [nkpg.news](https://www.nkpg.news/)/Niklas Luks.

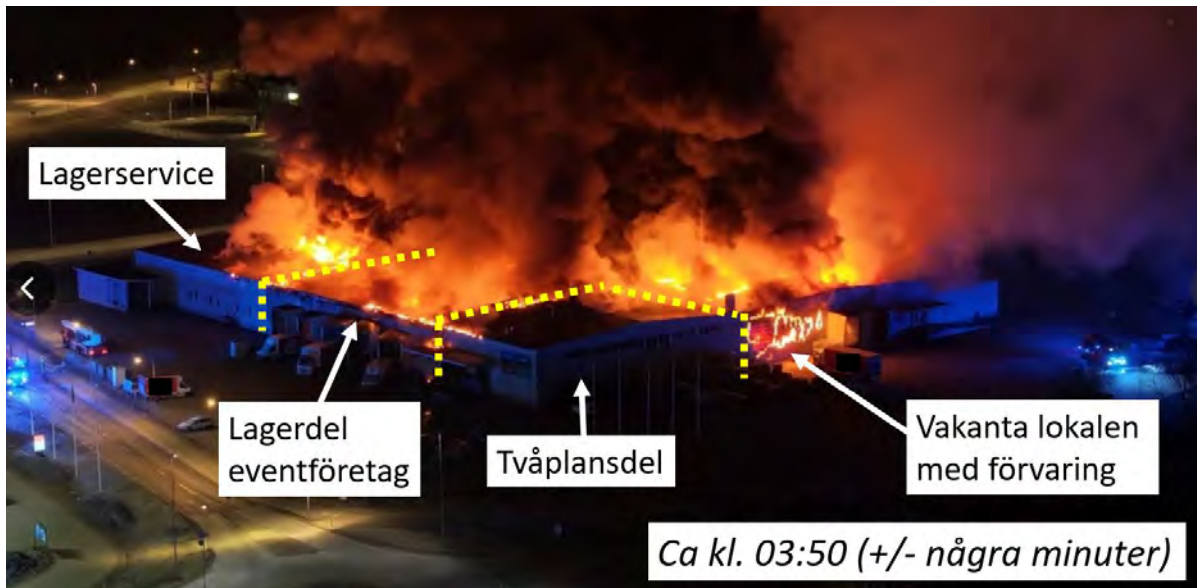
Figur 27- Foto taget av nyhetsfotograf med vissa tillägg gjorda i bilden, bedöms vara taget cirka klockan 03:50 (+/- några minuter). Foto från NT/Thomas Möller.

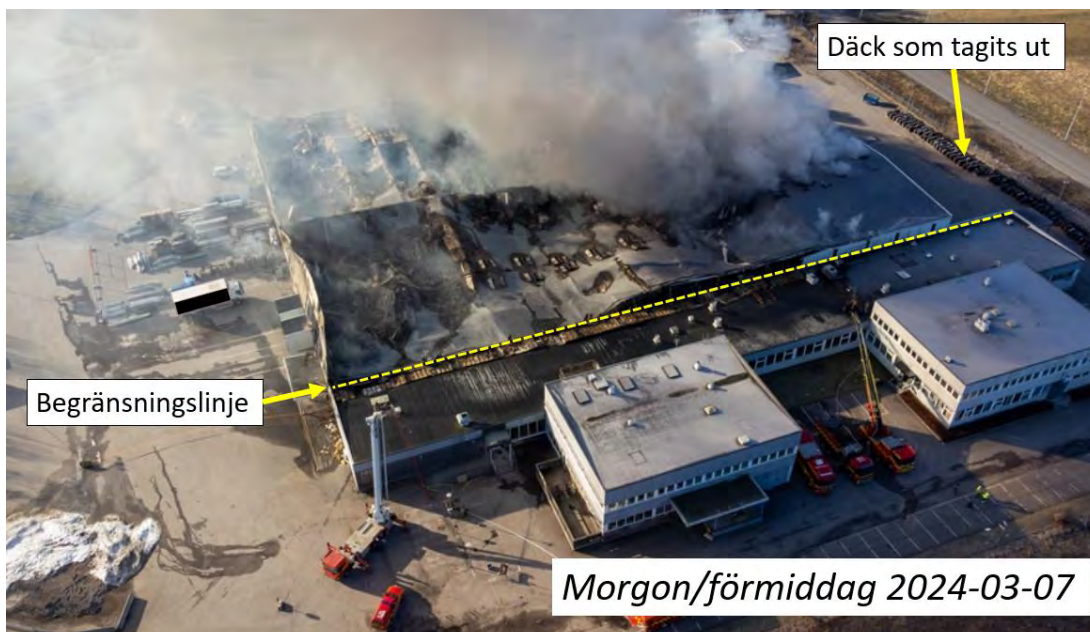
Figur 29 – Drönarfoto publicerat i media över byggnaden sedd från norra sidan, vissa tillägg gjorda i bilden. Foto från NT/Fredrik Nygren.

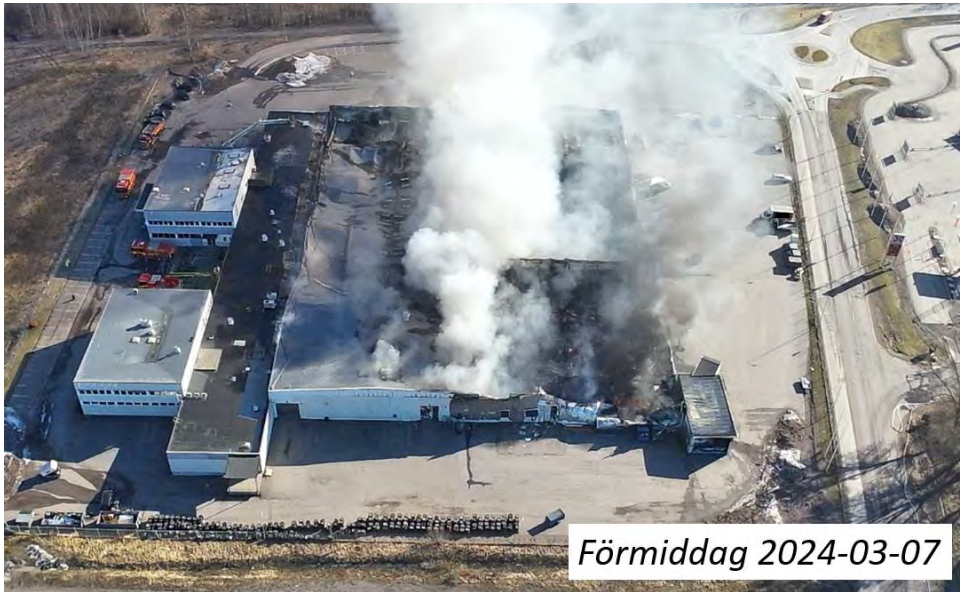
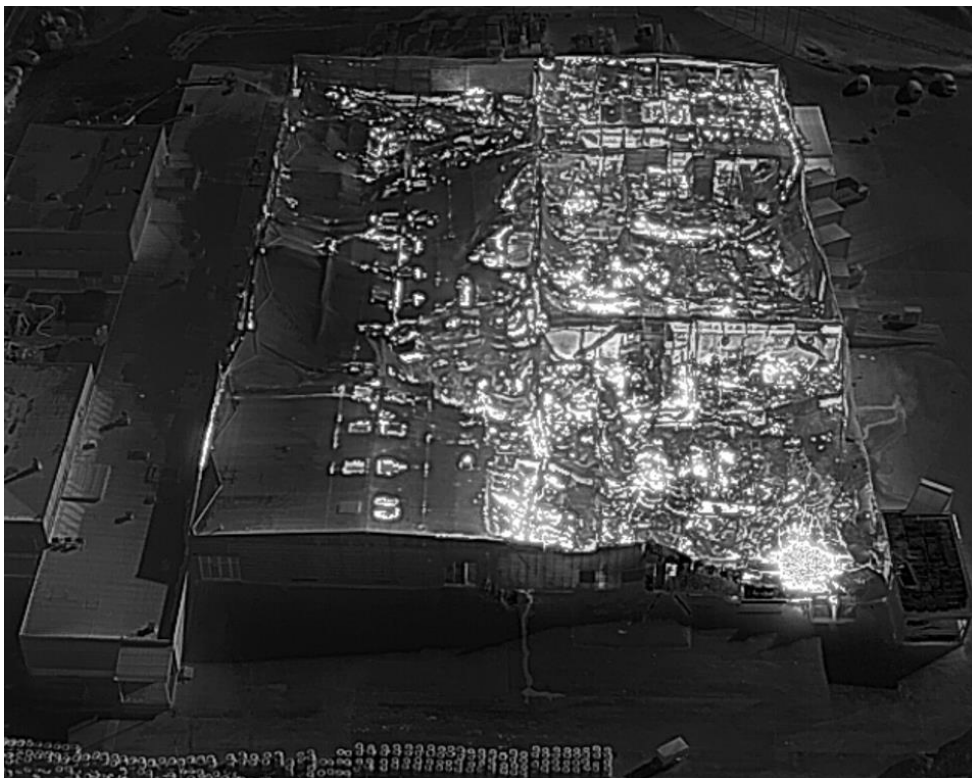
Figur 30 – Drönarfoto erhållet från polisen. Byggnaden sedd från västra sidan.

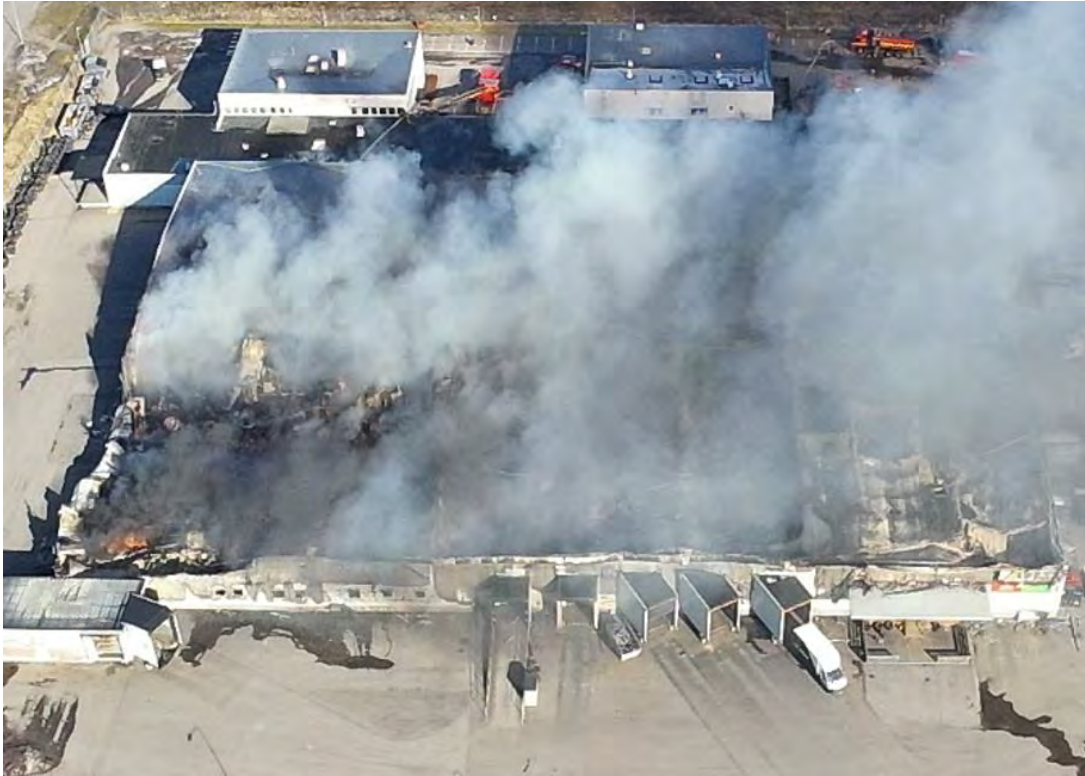
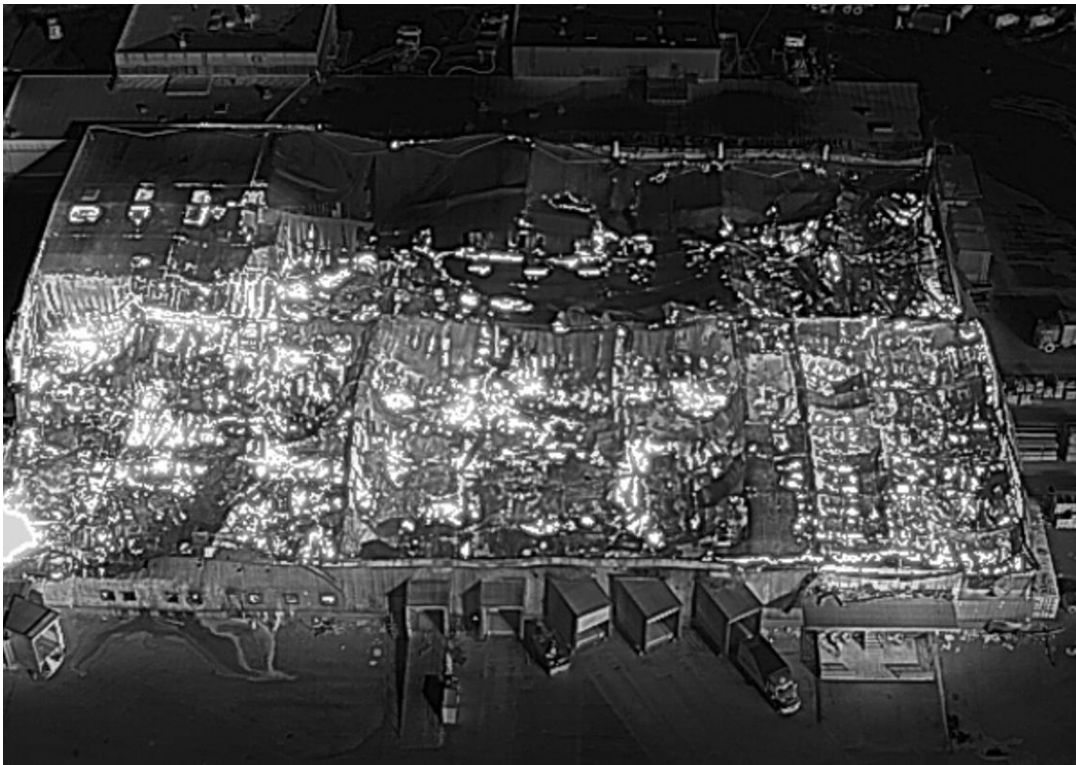
Figur 31 - Drönarfoto erhållet från polisen. Byggnaden sedd från södra sidan.

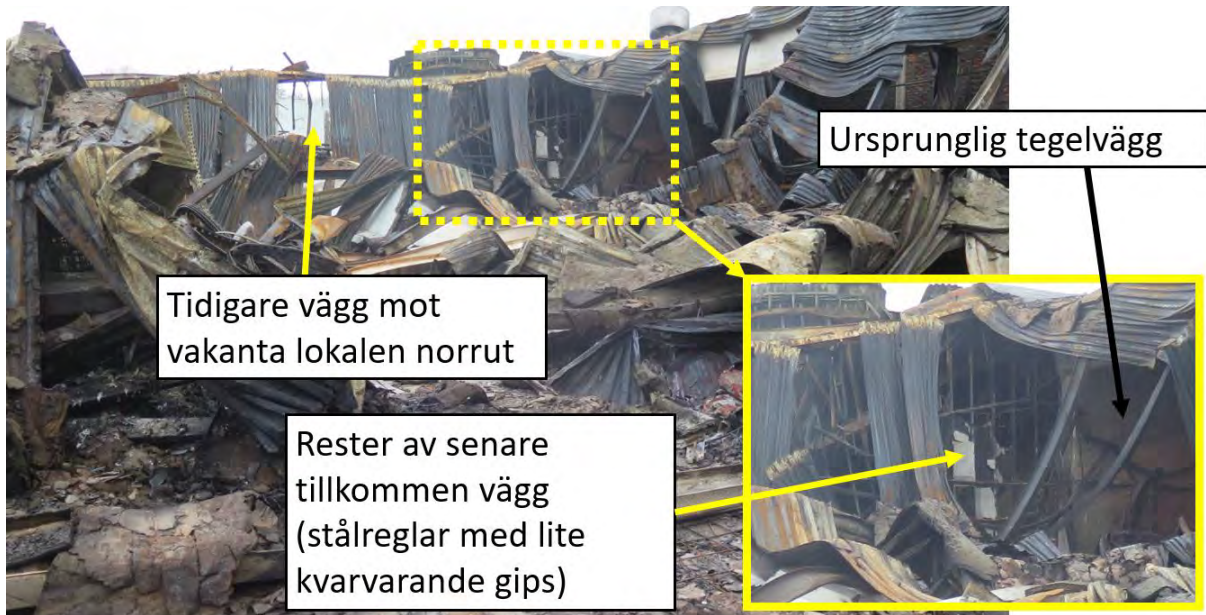
Figur 35 – Foto från undersökning 240321 taget riktning norrut i lagerdel eventbranschföretag.

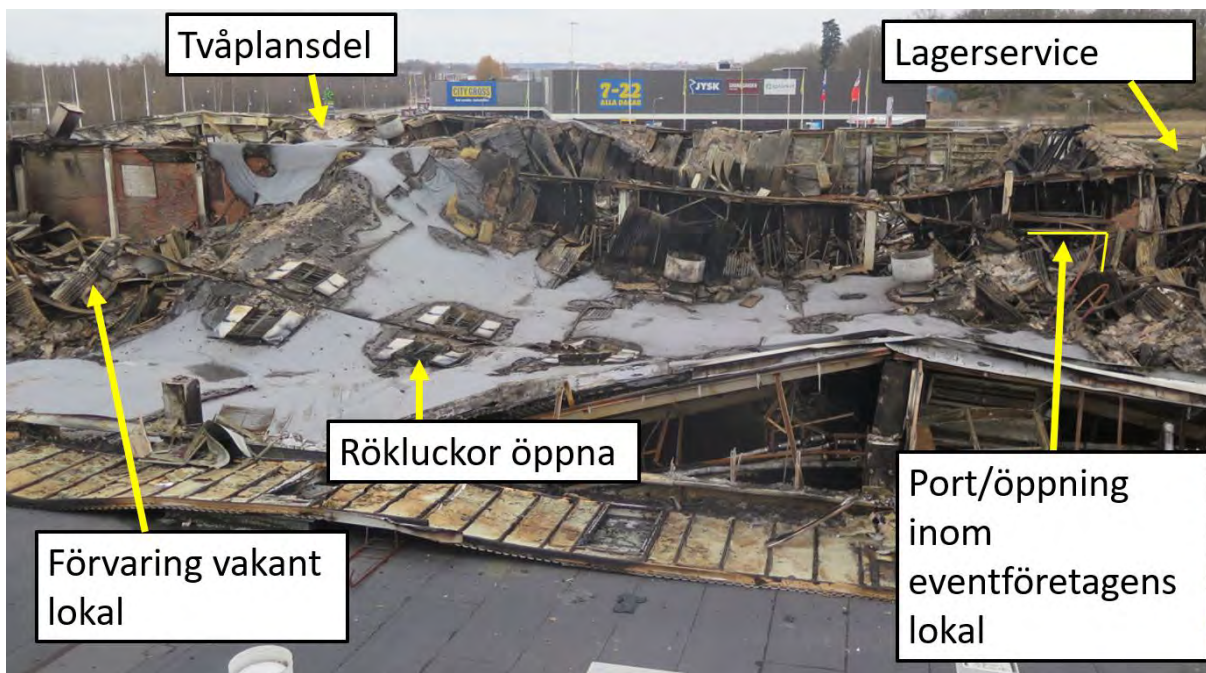
Figur 36 -. Foto från platsbesök 240313. Foto taget söderut från tak västra kontorsdelen i två plan.

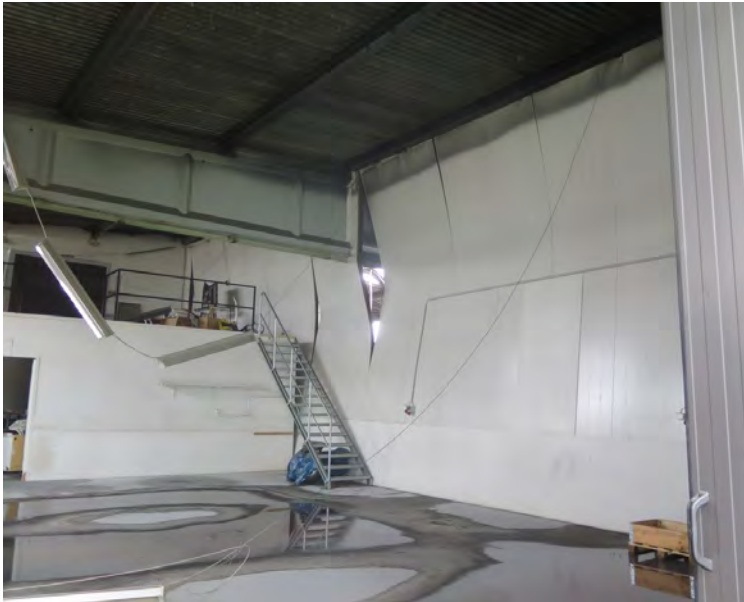
Figur 38 – Hissföretagets lokal i nordvästra hörnet av industridelen. Foto taget från portöppning till lokalen vid platsbesök 240313.
