## Brandutredning

Undersökning enligt 3 kapitlet 10 § lag om skydd mot olyckor (SFS 2003:778)

### Brand i lägenhet, Västerås centrum, 2024-04-20

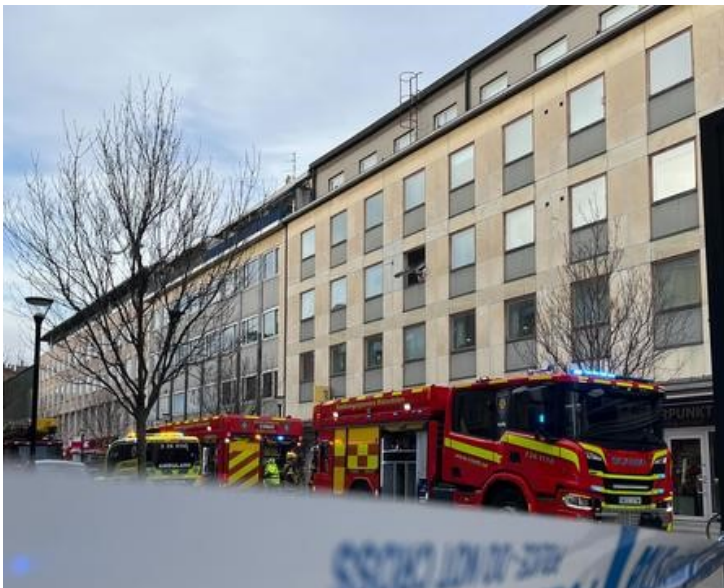
Den branddrabbade lägenheten ligger på översta våningen i ett flerbostadshus med fem våningar över mark i Västerås centrala delar. På den aktuella adressen finns lägenheter och diverse verksamhetslokaler.

Den branddrabbade byggnaden (foto: Eija Salminen, VLT)

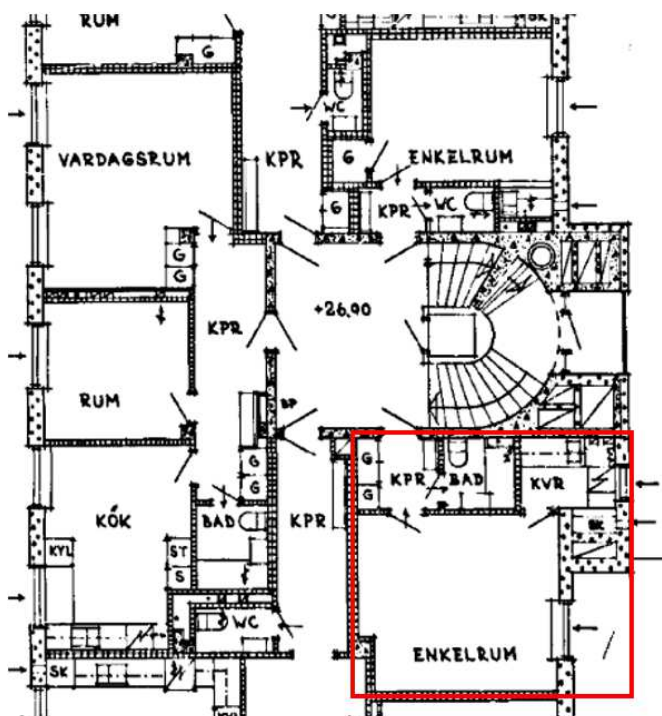
De branddrabbade lägenheten, som är 27 kvm, består av ett rum och kök. Branden uppkom i vardagsrummet strax innanför öppningen mot hallen där det stod en fåtölj. Bredvid fåtöljen stod en köksstol. Framför

fåtöljen fanns ett soffbord. Övrig möblering i rummet bestod av en säng, en TV-bänk, ett klädskap och en mindre bokhylla. Vid sängen stod en rullstol och bakom fåtöljen fanns en personlyft.

Planritning över delar av våningsplanet med den branddrabbade lägenheten markerad (källa: fastighetsägaren)
