# Olycksutredning

Omfattande utrymning vid brand i flerbostadshus på  
Kämpevägen, Södertälje kommun

2024-10-19

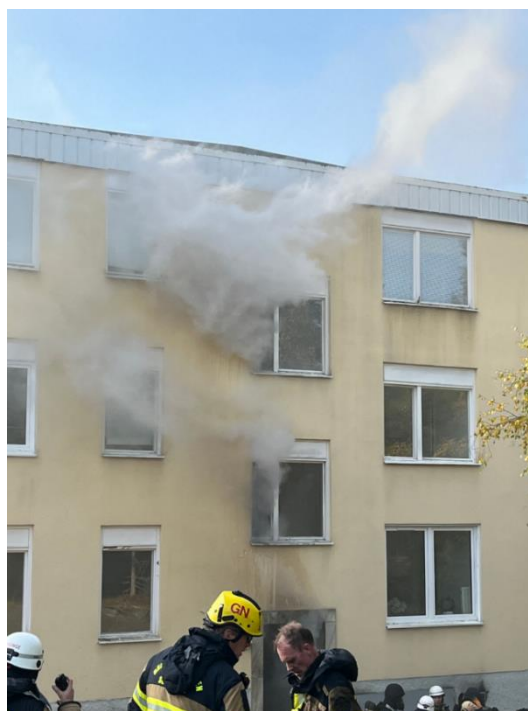
Figur 11: Bild tagen på trapphuset till port 41.  
(Polismyndigheten)

Samtliga lägenheter inom trapphus 41 har också vissa sot- och rökskador. Dock är det endast en lägenhet på översta våningsplanet som bedömts som ej bebolig samt källarlägenheterna, till skillnad från trapphus 43. Generellt kan sägas att lägenheterna i port 41 blivit mindre drabbade av rök- och sotskador, baserat på saneringsfirmans skaderapport. En orsak till detta skulle kunna vara att brandgaser från branden av olika anledningar varit mest förekommande i trapphus 43. Dörren från trapphus 41 mot källargången till 43 stängdes tidigt i insatsen och öppnades först i samband med släckningsarbetet. Inget försök att stänga dörren ner till källaren från port 43 genomfördes då man påbörjade rökdykning denna väg efter initial rökdykning i trapphuset mot lägenheten på det övre våningsplanet. Utifrån omfattningen på sotskadorna i lägenhet på översta våningsplanet i trapphus 43 har det redan konstaterats att dörren troligen har stått öppen under någon del av brandförloppet. Om personer från lägenheterna sedan öppnar dörrar och fönster ut från lägenheten skapas frånluft och brandgaserna får en naturlig väg ut från trapphuset. Detta kan vara en av anledningarna till att brandgaserna har varit mer benägna att röra sig ut via trapphus 43.
