# Insatsutvärdering

## **Brand Elektrolyswerket, Rönnskärsverket**

Version 3

Datum: 2024-12-02

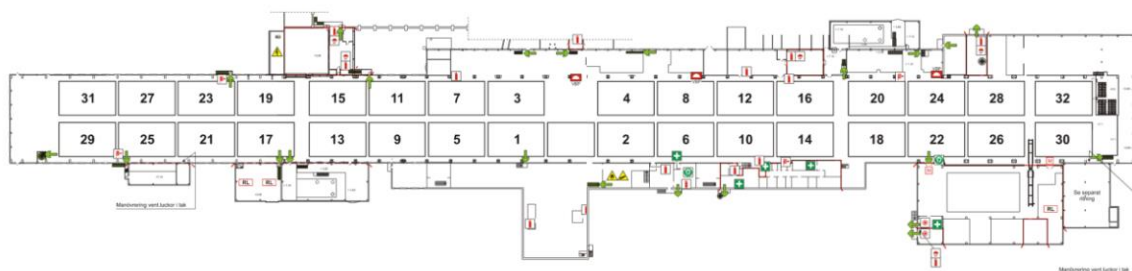
Figur 3: Elektrolysverkets plan +7,1 med 32 grupper av bassänger, byggnaden var 368 meter lång, 28 meter bred och hade en takhöjd på ca 10 meter.

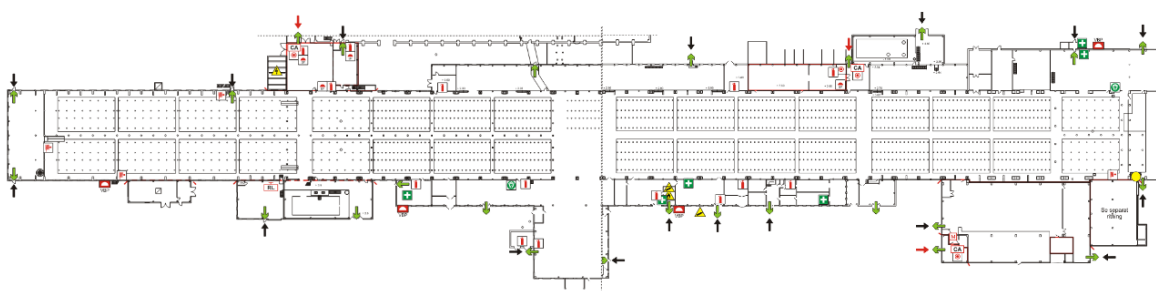
Figur 4: Elektrolysverkets plan +3,6 Källarvåning som utgjorde en enda stor invallning och var samtidigt öppen uppåt till planet ovanför.

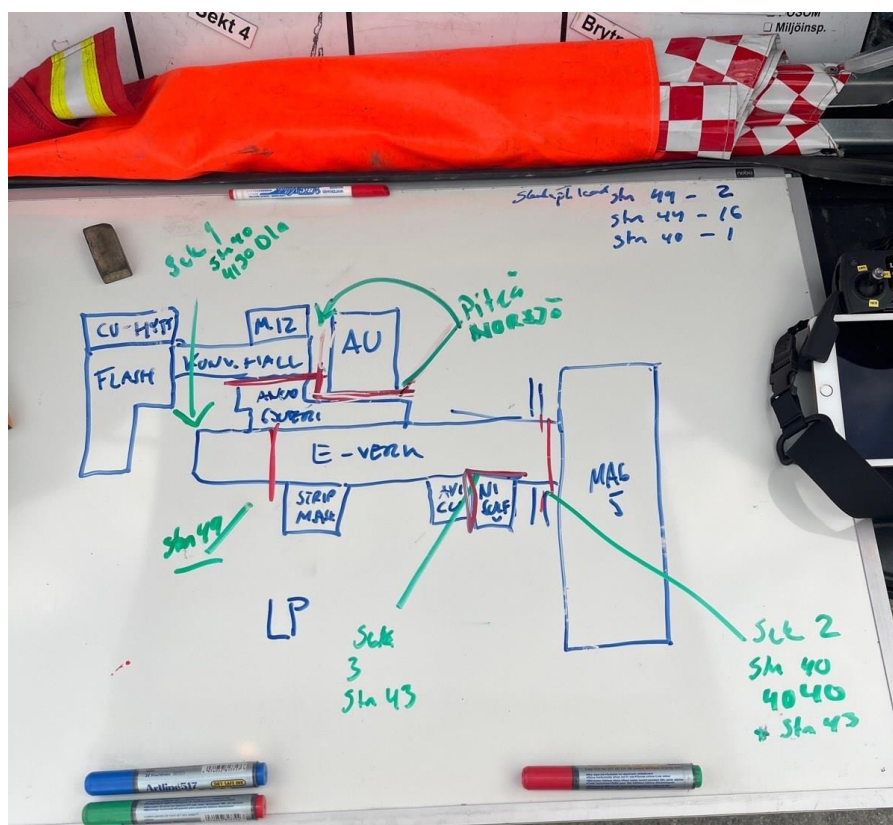
Figur 7: Tydlig sektorindelning som fanns uppritad på ledningsplats för att kunna styra insatsen.

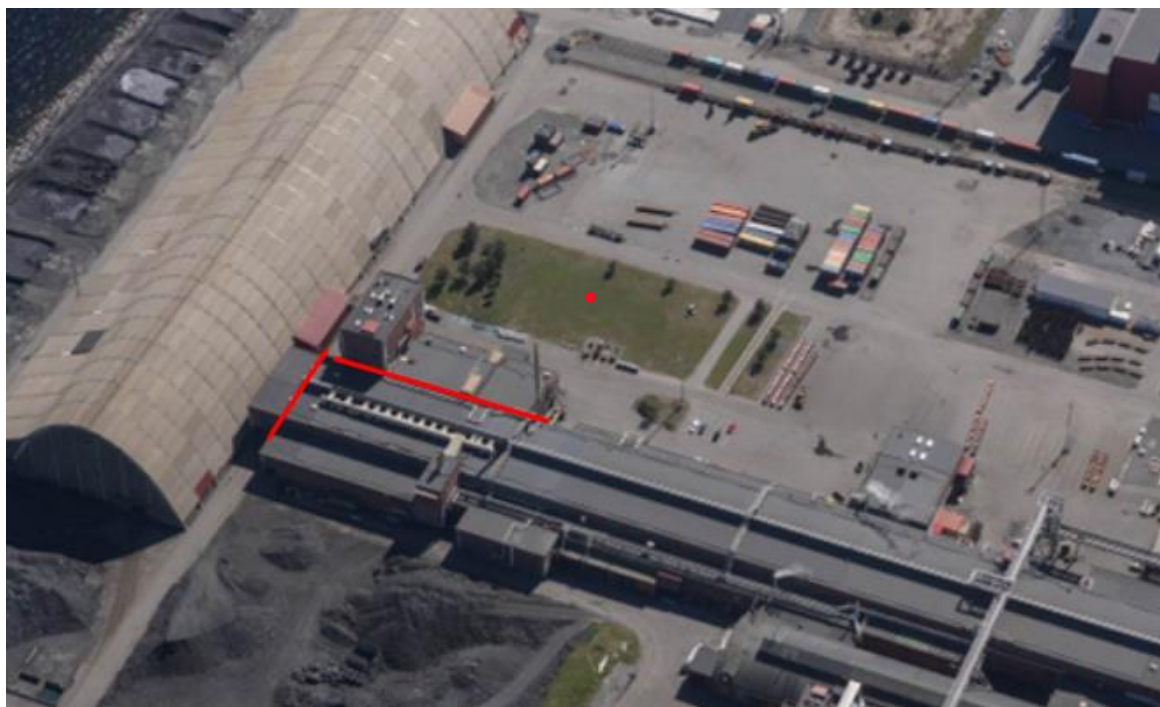
Figur 8: Begränsningslinje mot Magasinet, Avkoppring och Nickelsulfatverket.

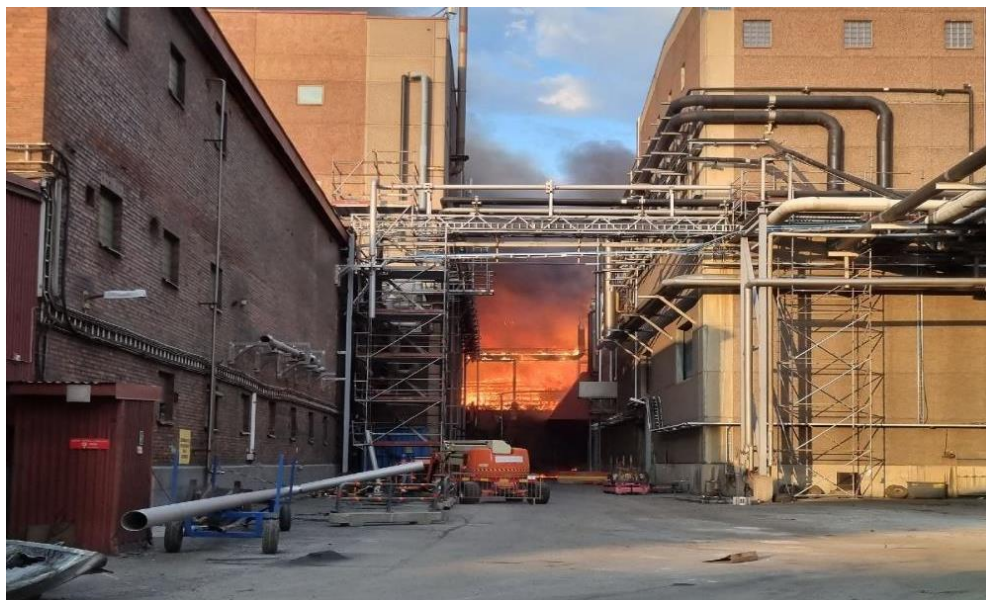
Arbetet i sektorn startades upp med yttre brandsläckning från höjdfordon i korridoren mellan Ädelmetallverket och Konverterhallen. Det brann då ut genom tegelväggen och taket på Anodlagret. Ingen släckning genomfördes dock i Anodlagret som redan brann alldeles för mycket när man startade upp arbetet i sektorn. Däremot genomfördes vattenbegjutning för att minska strålningen.

Figur 11: Korridoren med Konverterhallen till höger och Ädelmetallverket till vänster.

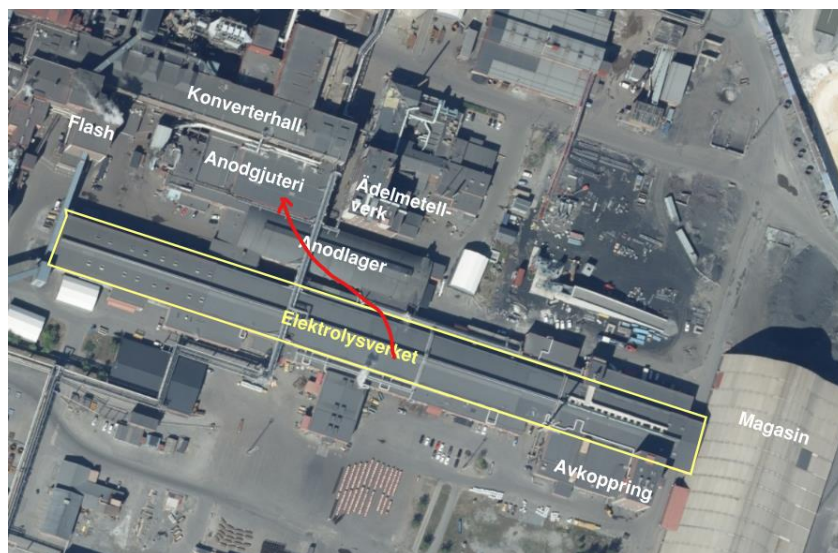
Figur 13: Anodlagret ligger emellan Elektrolyswerket och anodgjuteriet och sammanbygger delvis dessa båda byggnader. Brandspridning skedde från Elektrolyswerket via Anodlager och hotade Anodgjuteriet som var viktigt att skydda.

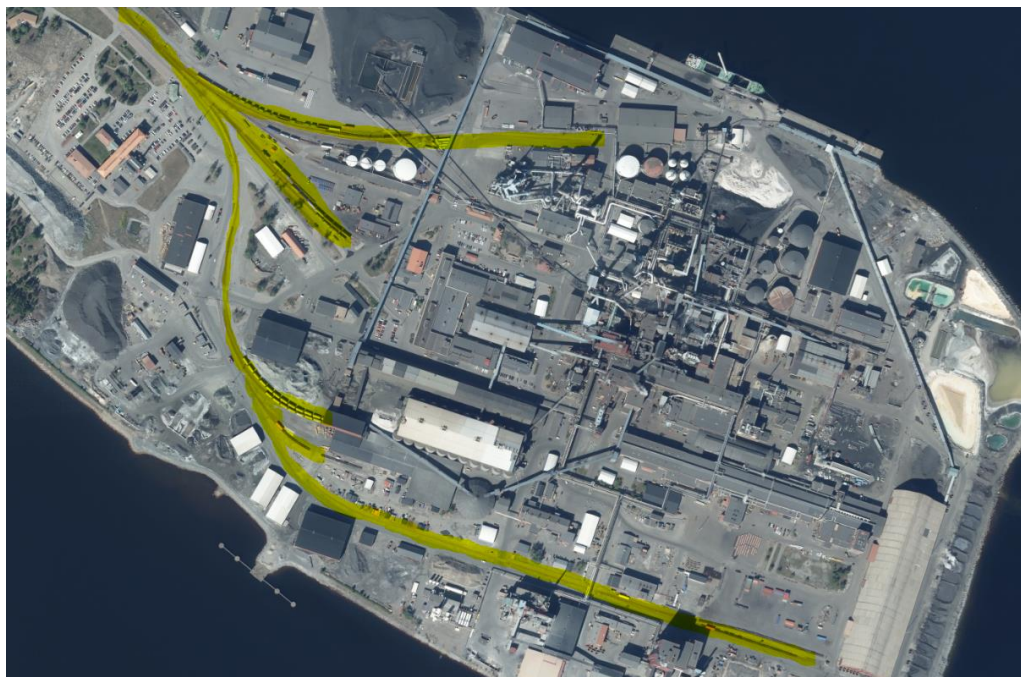
Figur 19: Järnvägsspår (gulmarkerade) inne på området som måste korsas vid insats. Trafikstopp var en bra och nödvändig åtgärd som vidtogs innan ankommande styrkor anlände till skadeplats.

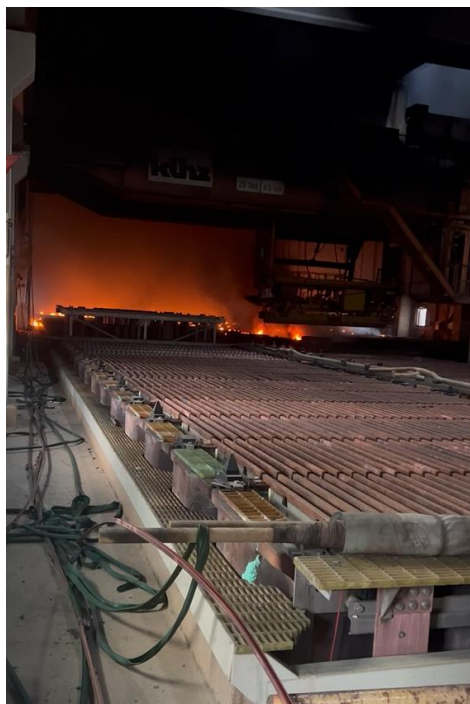
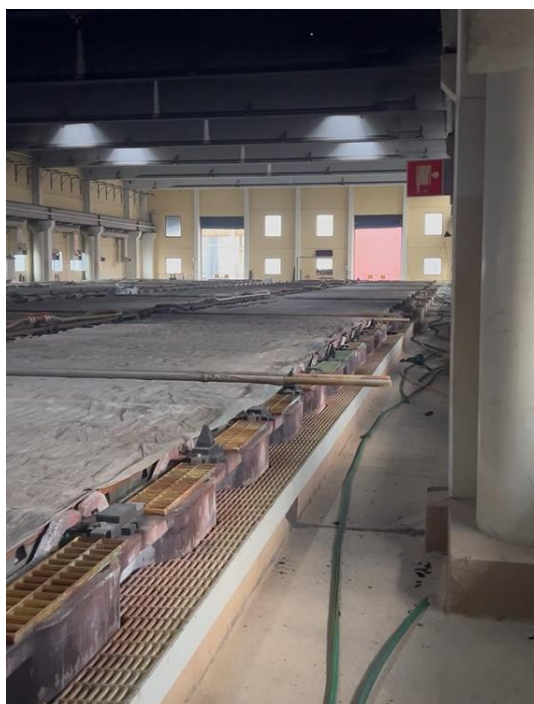
Anläggningen innehöll bassänger med nedsänkta kopparanoder. Vid invändig insats fanns risk att falla ner i karen som innehöll svavelsyra med en temperatur om 60–70 grader. Även om vissa bassänger vid branden var tömda finns fortfarande fallrisker.

*Figur 22: Bassänger med elektrolyt (svavelsyra) inne i elektrolytverket. Till vänster ses upphissade kopparanoder och till höger ses nedsänkta anoder under duk.*

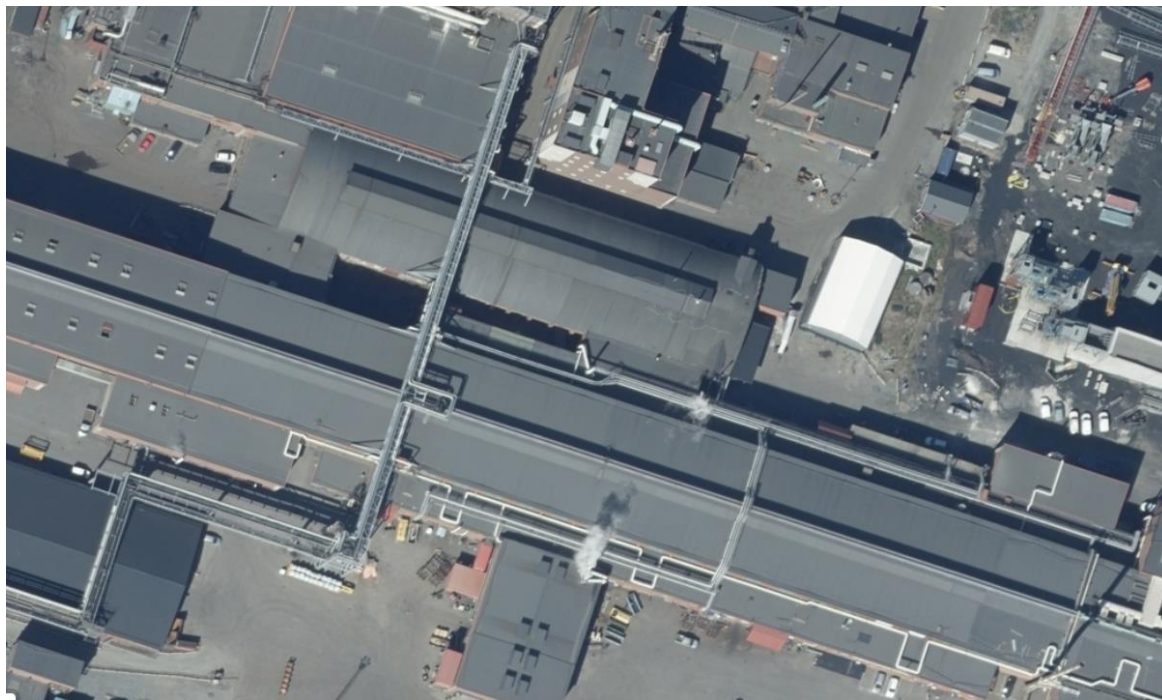
Figur 23: Rörbryggor för transport av olika medier t ex ammoniak, gasol och syrgas.
