# RAPPORT

## Olycksutredning

Händelse: Brand i flerbostadshus

Larmnummer: G2024.102402

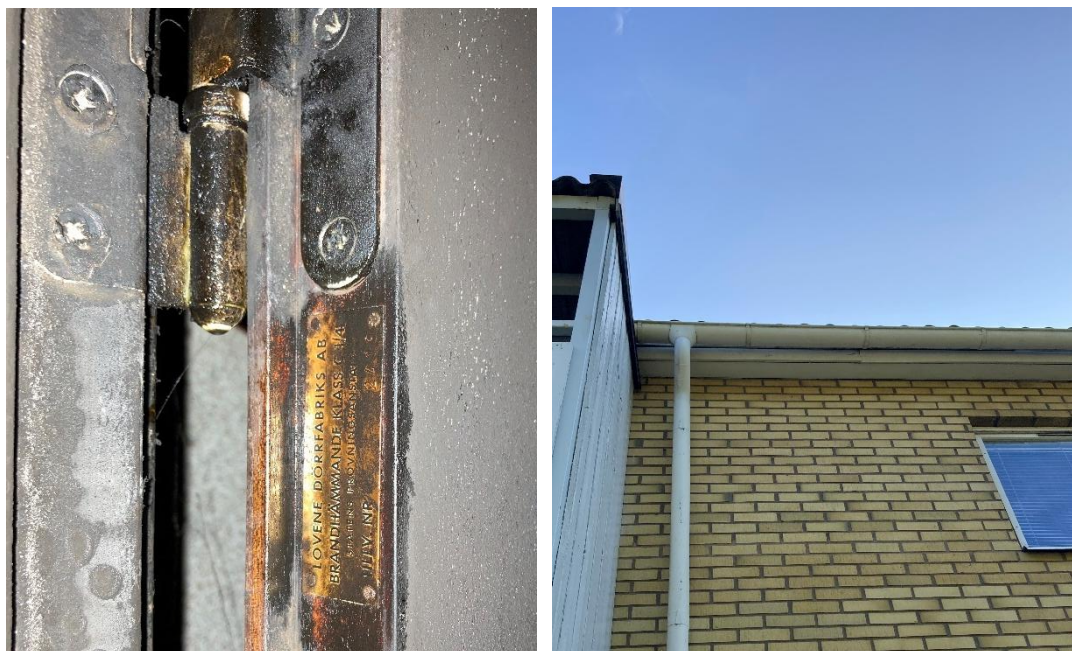
Trapphuset till brandlägenheten hade ett ej öppningsbart fönster på halvplanet mellan plan 1-2 som krossades för att möjliggöra brandgasventilation av trapphuset.
