# Kompletterande händelserapport

## Brand i kyrka

Spånga Kyrkväg 485

Dnr: 360-89/2021

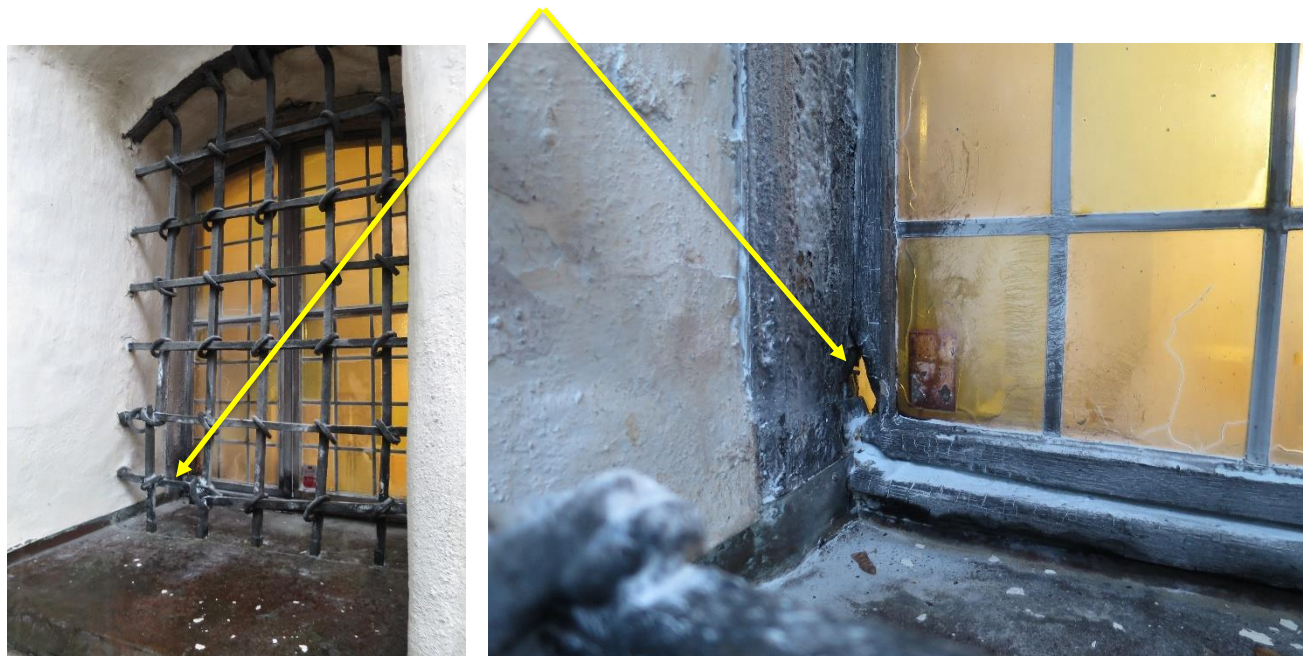
Sakristians fönster skadades mer. Det har brunnit hål i karmen vilket medförde att både rök och pulverkorn från väktarens släckinsats spreds inne i sakristian.
