# Olycksundersökning

Trafikolycka, Buss, E45 mellan Vilhelmina - Storuman

| <b>Olycksdatum</b><br>2025-11-22 | <b>Olycksplats</b><br>E45, Lilla Stenmyran,<br>Vilhelmina - Storuman | <b>Olyckstyp</b><br>Trafikolycka, buss |

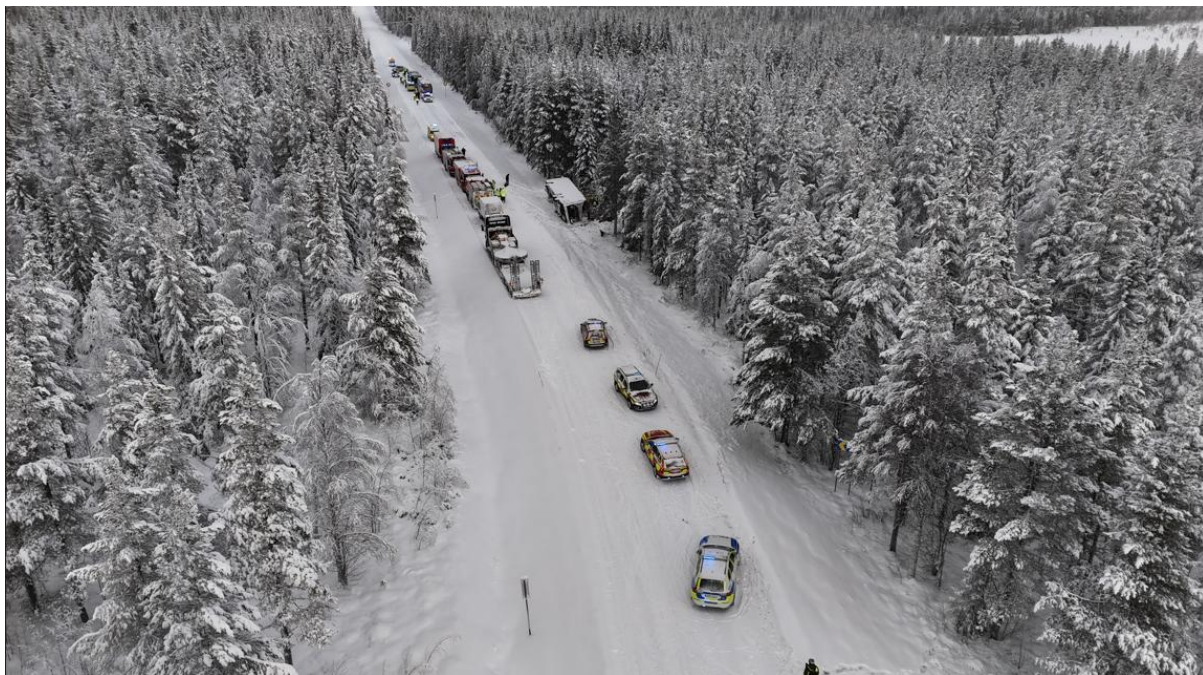
SL Storuman lyfter med drönare på uppdrag av polisen för att filma och dokumentera olyckan från luften.

Drönbild från SL 6008
