KOMMUNALFÖRBUNDET  
HÄLSINGLAND

## Olycksutredning

Brand i flerbostadshus, Stormyravägen 29, 31, 33 & 35

Hudiksvall, 2025-07-27

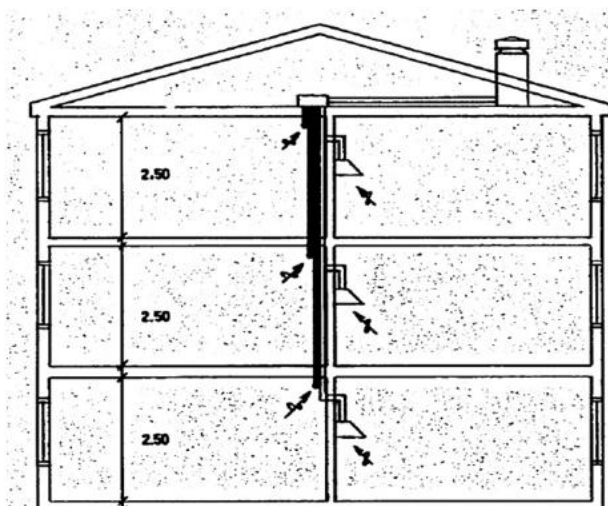
Figur 3. Ventilationsutformning från bygglov 1973.

Byggnadens ventilation är utformad med en gemensam imkanal placerade i ett schakt för respektive lodräta stam av lägenheter, i samma schakt finns frånluft för respektive badrum, se Figur 3-5 för ventilationsutformningen.

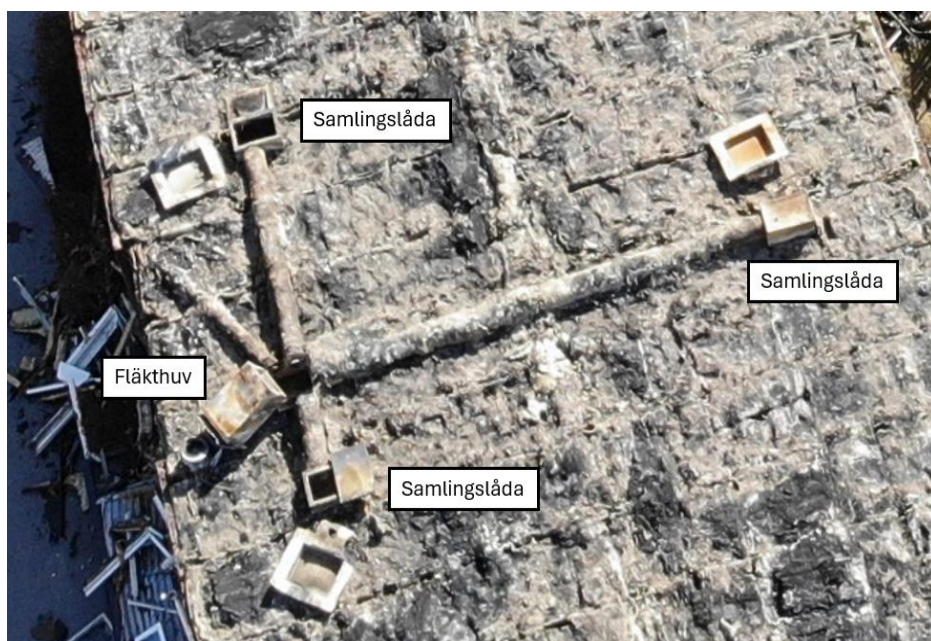
Figur 6. Kanaler på vind efter branden.

Imkanalen och de tre frånluftskanalerna samlas i en samlingslåda på vinden som sedan går till en fläkthuv. Per trappuppgång finns totalt tre schakt med samlingslådor som delar på en fläkthuv, se Figur 6 för en översikt av ventilationen. Totalt för hela byggnaden finns fyra frånluftsfläktar.

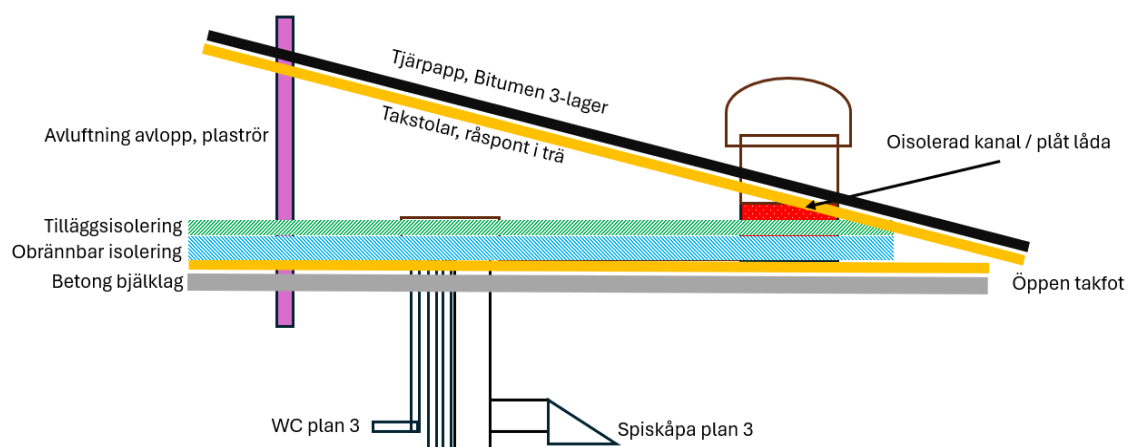
Figur 14. Förenklad skiss över vinden i genomskärning med takstolar, isolering, ytskikt, imkanal mm.

Den brandspridningsväg till vindsutrymmet som bedöms ha starkast stöd utifrån genomförda brandplatsundersökningar är spridning från samlingslådan ansluten till fläkthuven. Från den oisolerade samlingslådan under fläkthuven har branden, genom värmeöverföring, antänt den brännbara isoleringen i vindsbjälklaget. Det har vidare bedömts som sannolikt att den otätade genomföringen i samlingslådan samt förekomst av brännbart byggnadsmaterial, såsom brännbar isolering, råspont och träreglar, har bidragit till brandspridningen från samlingslåda till vindsutrymme. Tilläggsisoleringen bestående av strimlat papper bedöms ha bidragit till ett snabbt brandspridningsförlopp inom vindsutrymmet.

Det kan inte uteslutas att fettrester i imkanal och samlingslådor har medverkat till antändning eller ökad spridning inom ventilationssystemet. Se figur 14 för schematisk skiss över vindens utförande.
