Datum: 2026-01-07  
Diarienummer: 2025-000740

# Branden på [REDACTED] i Skellefteå

[REDACTED] **2025-10-07**

John Östlund och Kristin Lundström, Räddningstjänsten Skellefteå

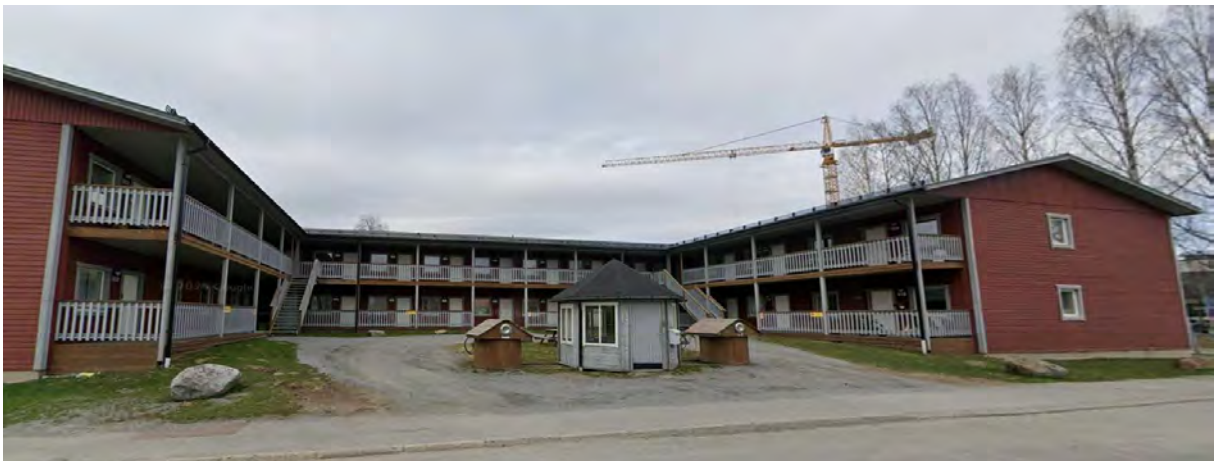
Figur 2. Bild på aktuell byggnad.

Byggnaden består av en modulbyggnad i trä med två plan samt parkeringsgarage i källaren och en kallvind. Kallvinden är sektionerad i fem sektioner i EI30. Byggnaden är formad som ett "U" med flyglarna pekande söderut. På södra sidan och längs flyglarna löper en loftgång med två trappor ner till markplan.
