# Kompletterande händelserapport

## Brand i byggnad

Flyghamnsgatan ■  
2021-05-06

Dnr: 360-479/2021

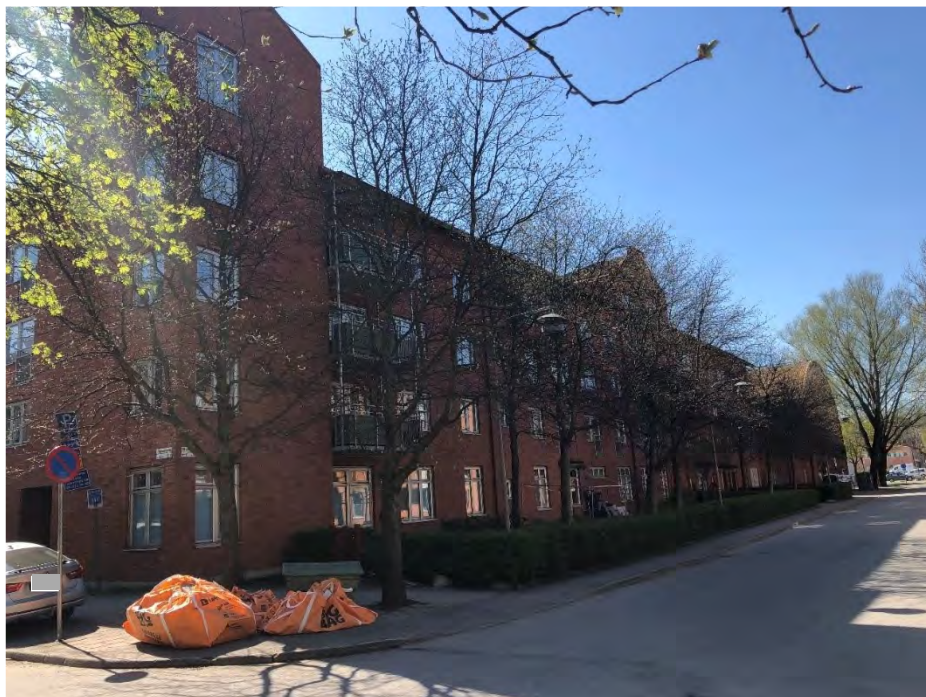
*Figur 2 Flyghamnsgratan/Pilvingegatan*

Branden startade i en lägenhet på översta våningsplanet i ett flerbostadshus som byggdes år 1985, se figur 2. Byggnaden består av 4 våningsplan förutom enstaka delar av byggnaden som består av 5 våningsplan. Byggnaden är utförd med tegelfasad samt med tät utstickande takfot. Takfoten är utförd i trä med obrännbara skivor av minerit i underkant, se figur 3. Mellan fasadtegel och mineritskivor ska det vara utfört med brandfogning alternativt drevning med mineralull+ fogning på utsida<sup>2</sup>, se figur 4. Ovanför översta våningsplanet finns en oinredd vind som sträcker sig över hela byggnaden med en avskiljning mot kattvind. Vinden är dock indelad i brandceller i EI30 om högst 400 m<sup>2</sup> samt EI60 vid varje 1200 m<sup>2</sup>. Avskiljande vägg EI60 på vind är utförd som en dubbelkonstruktion med tegelvägg och lättvägg vilket även ger skydd mot mekanisk påverkan. Vindsplanet är avskilt i brandteknisk klass EI60 från lägenheter.
