**ÖRNSKÖLDSEVIKS KOMMUN**  
Räddningstjänsten

## Olycksundersökning

| Händelse | Trafikolycka tungt fordon |
| Plats | Björna |

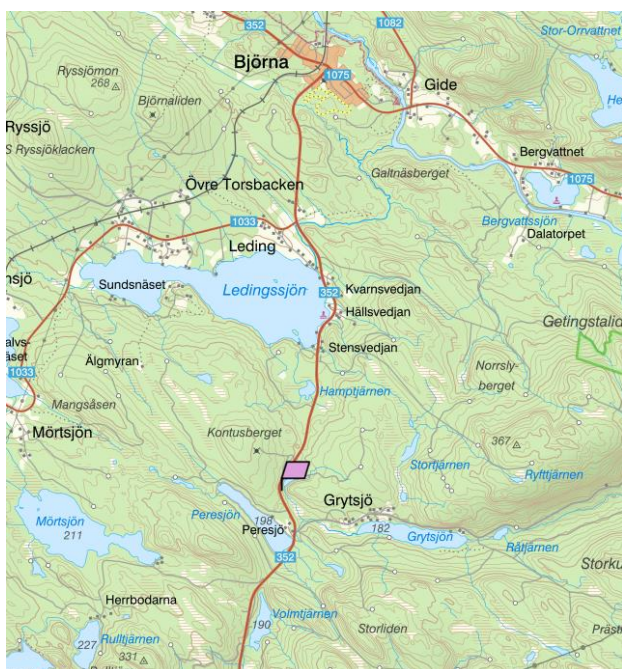
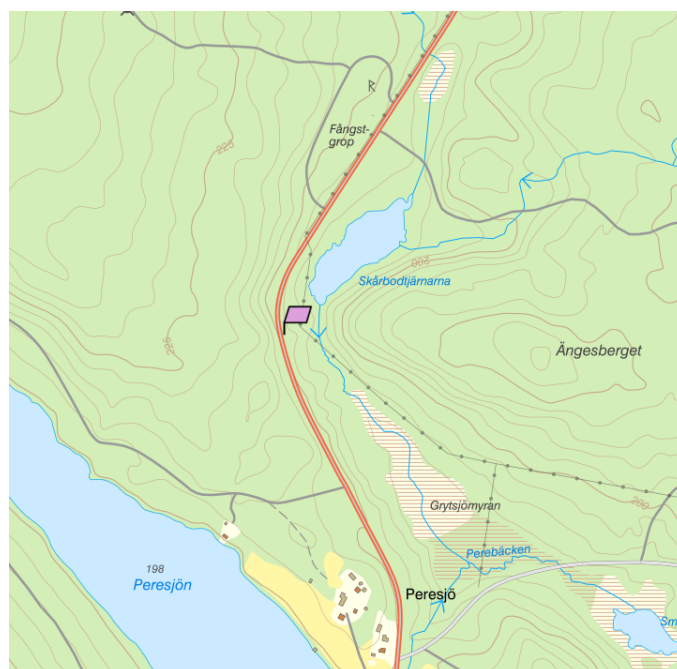
Väg 352 vid Peresjö.

Asfalterad tvåfältsväg utan mitträcke med hastighetsbegränsning av 90 km/h. Vägen är både kurvig och lätt backig, vägbanan är delvis blöt/fuktig vid olyckstillfället. Vägen har en bredd av 7,7 meter vid olycksplatsen. Vid vår platsundersökning så var olycksplatsen städad och marken iordninggjord. Vi kan med hjälp av bilder, samt de märken som finns i vägbanan och i dikeskanten konstatera att ekipaget har lämnat ca. 30 meter långt spår i dikeskanten innan det välter i diket och hamnar upp och ner.
