Storstockholms
brandförsvär

Kompletterande händelserapport

Brand i lägenhet, studentbostad
Hanstavägen 49
2022-10-21

Datum: 2022-12-16

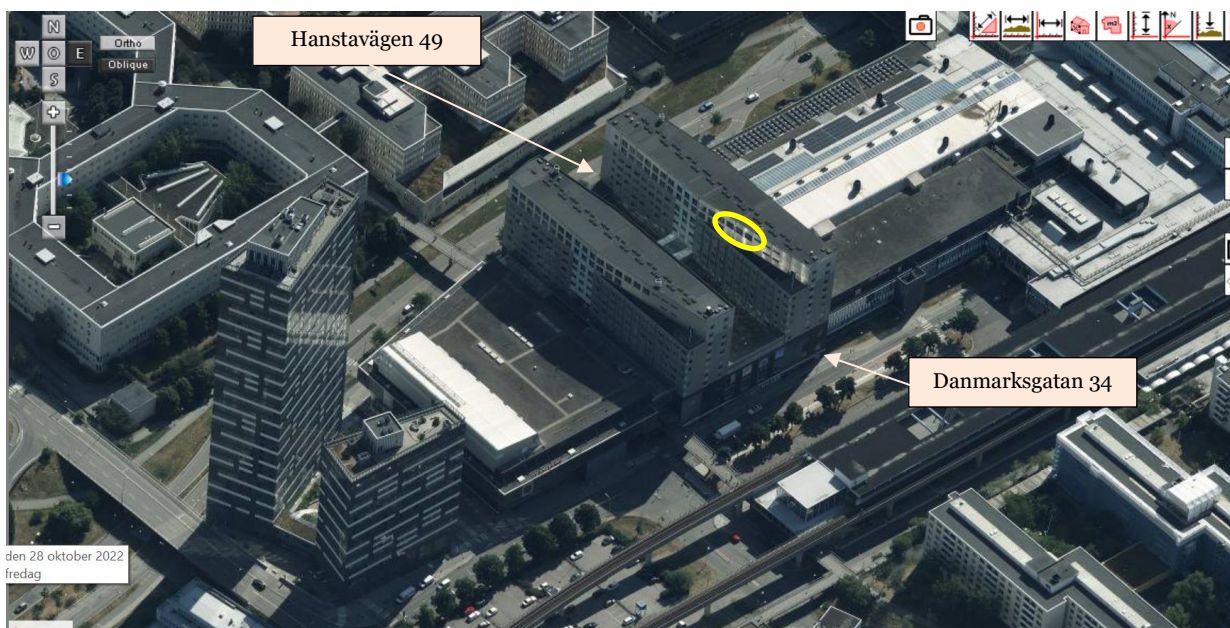
Figur 1. Bild hämtad från Helios. Gul markering visar den del av aktuell byggnad där branden uppstod. Gatuhänvisningar visar angreppsvägar under räddningsinsatsen.

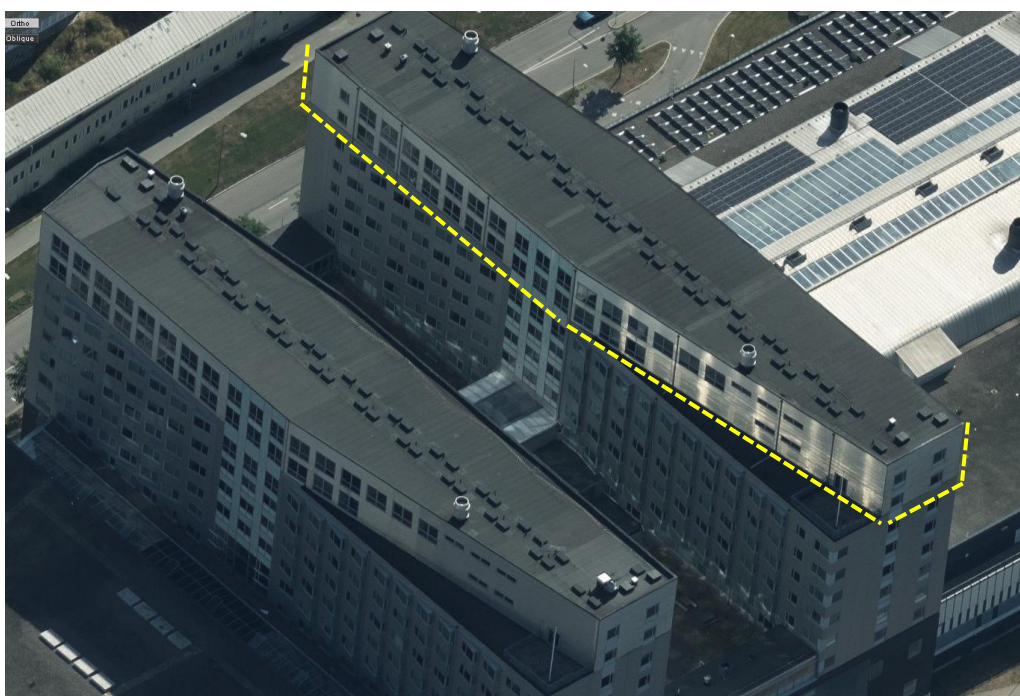
Figur 2. Påbyggnation i två våningsplan markerad. Bild hämtad från Helios.

Stommen till byggnaden är utförd i stål och betong med bjälklag i betong. Påbyggnaden är utförd med moduler av lättkonstruktion. Lättkonstruktionen är utförd i trä, isolerad med stålull och gips, dimensionerad för att klara brandteknisk klass REI 60. För att motverka ras utanför fasadliv vid en bärverksskollaps har de tillbyggda våningsplanen förankrats med stålvajer. Vindsbjälklaget är utfört i brandteknisk klass EI 60 taket är utfört med B_{ROOF}(t2) på brännbart underlag. Bjälklag utgör brandcellsgräns.
