ÖRNSKÖLDVIKS KOMMUN
Räddningstjänsten

Brandundersökning

Händelse Brand i byggnad, Lägenhet

Plats Örnsköldsvik

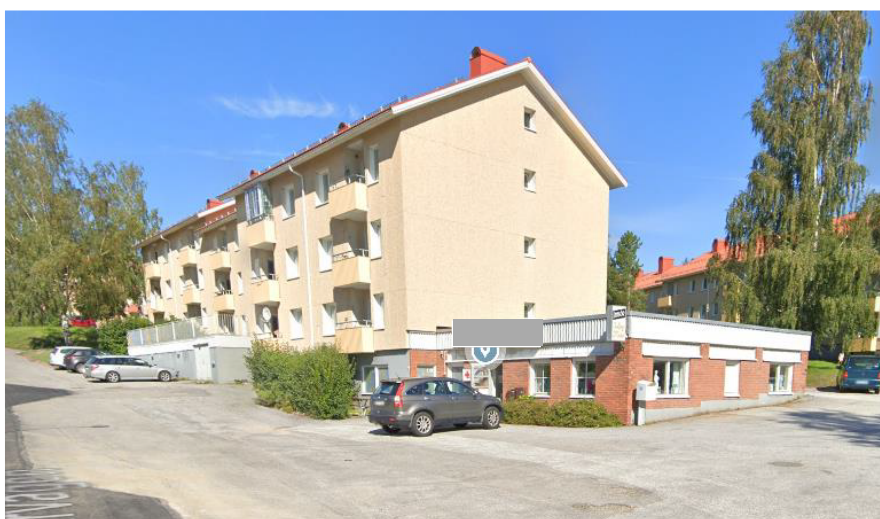
Aktuell Fastighet

Nybyggnadsår för fastigheten är 1956, till- och ombyggnadsår är 2016. Fastigheten har flera huskroppar med lägenheter, i varje huskropp finns ett centralt trapphus med fönster på varje våning. Fastigheten är byggd i motsvarande brandklass BR1, där varje lägenhet är en egen brandcell. Bjälklag och väggar är byggda i betong med fasad av tegel, samt takkonstruktion av trä med plåttak. Källaren är byggd i betong. Aktuell lägenhet ligger på våning två.
