Brandutredning

Undersökning enligt 3 kapitlet 10 § lag om skydd mot olyckor (SFS 2003:778)

Källarbrand, Österled 9A-B, Arboga, 2024-12-30

Anledning Källarbrand med omfattande rökspridning till två trapphus och flera lägenheter.

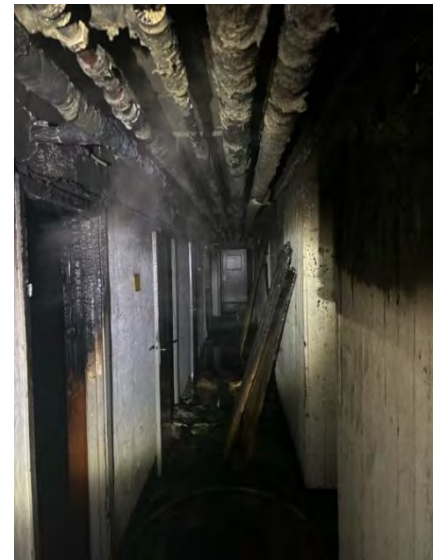
Källarkorridor, vy mot tvättstuga (foto räddningstjänsten)

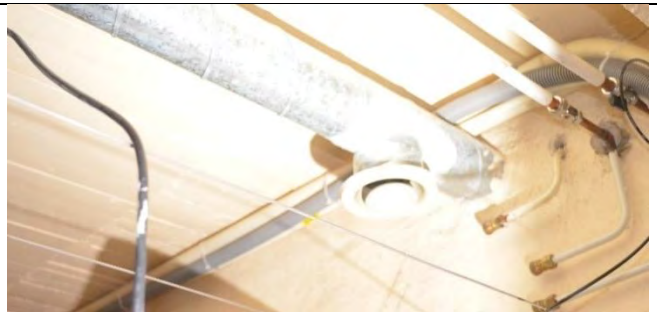
Position 5: Frånluftkanal

Notera att på bilderna för position 4 och 5 syns inget sot. Bilderna används enbart för att illustrera typexempel på potentiell rökspridningsväg, se kap. 4.6.6 nedan.

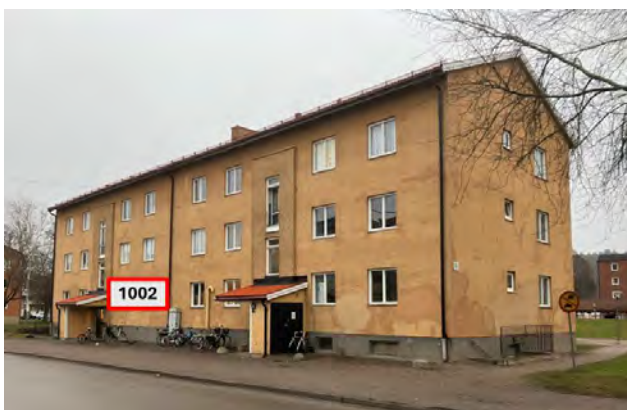
Lägenhet 1002, trapphus 9A (foto: räddningstjänsten)

Sannolikt har rök tryckts in i frånluftskanalerna⁷ i källaren. Därefter har fläkten på taket stannat och rökspridning har skett via ventilationssystemet.

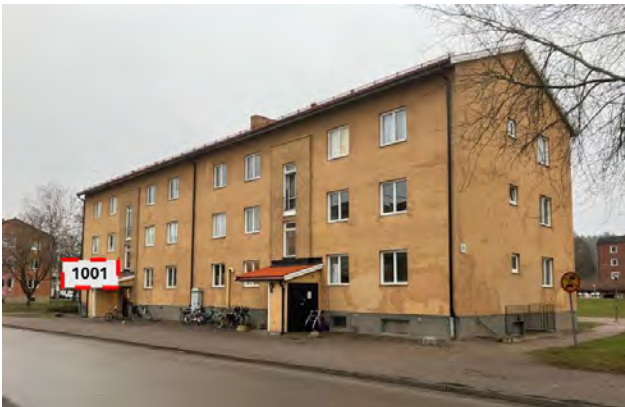
Lägenhet 1001, trapphus 9A (foto: räddningstjänsten)

Den öppna rörlitsen i källaren med avloppsriret från köksstammen i trapphus 9A visar tydliga spår av sot. Röklukten i lägenhet 1001 i trapphus 9A kan med säkerhet förklaras av den öppna rörlitsen i källaren.

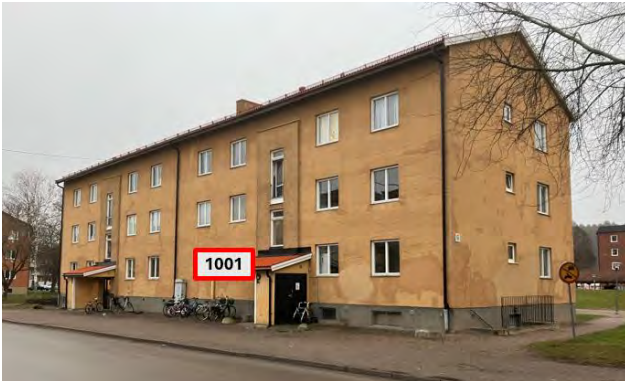
Lägenhet 1001, trapphus 9B (foto: räddningstjänsten)

Då den första styrkan anlände trycktes rök ut via väggventiler och den uppställda entrédörren. En viss mängd rök har därmed trängt in i lägenheten via fönstrens tilluftsventiler. De boende i denna lägenhet besvärades tidigt under händelsen av röken.

Trapphuset var tidigt och långvarigt under räddningsinsatsen fyllt av tät brandrök. Dörren till denna lägenhet lämnades öppen då lägenheten utrymdes vilket förklarar varför så mycket rök ansamlades i lägenheten. En bit in i räddningsinsatsen observerades ett fönster i lägenheten som stod öppet. Om fönstret hade öppnats av räddningsstyrkan i samband med att lägenheten utrymdes eller om de boende öppnade fönstret innan de utrymde har inte gått att klargöra.

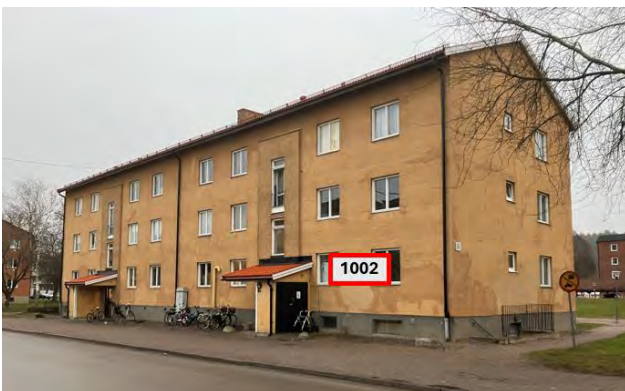
Lägenhet 1002, trapphus 9B (foto: räddningstjänsten)

För rökspridning via ventilationssystemet se kommentarer i kapitel 4.6.1.

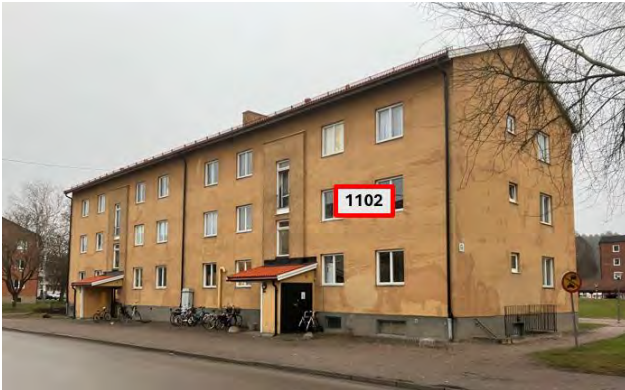
Lägenhet 1102, trapphus 9B (foto: räddningstjänsten)

Enligt uppgifter från fastighetsägaren var det inte mer rök i denna lägenhet än i övriga lägenheter på våning två och tre. Rökspridningsvägar till denna lägenhet har därför inte utretts vidare.
