**RÄDDNINGSTJÄNSTEN
STORGÖTEBORG**

Olycksutredning

*Vindsbrand flerbostadshus, Hjällbo
2024-08-17*

Referens Händelserapport: G2024.096122

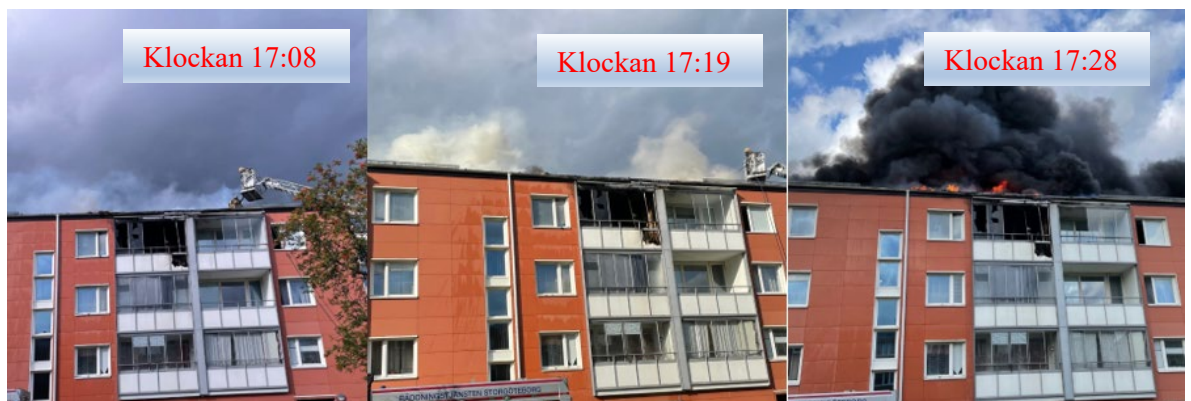
Klockan 17:04 så fick man med hjälp av skärsläckare vatten in i vindsstrukturen. Filmer visade vid den här tidpunkten att det delvis var ett genombrunnet tak. I det nya konceptet från RSG "Vindsbrand i flerbostadshus" benämns det som fas 2.

Med tillgänglig information blev inriktningen att använda sig av begränsningslinjer. Räddningsledningen valde ut två begränsningslinjer och målet blev att branden inte skulle spridas mer i sidled. Det nämns också att använda vatten effektivt och inte "slösa", detta för att begränsa sekundärskador av släckvatten.

Figur 6 visar händelseutvecklingen med klockslag. Källa RSG.
