Datum: 2025-12-22
Diarienummer: 2025.000827
Anknuten händelserapport: G2025.096439

Händelseutredning Skogbränderna i Lunsen, Uppsala och Knivsta kommuner

18–20 augusti, 2025

Version 1.2

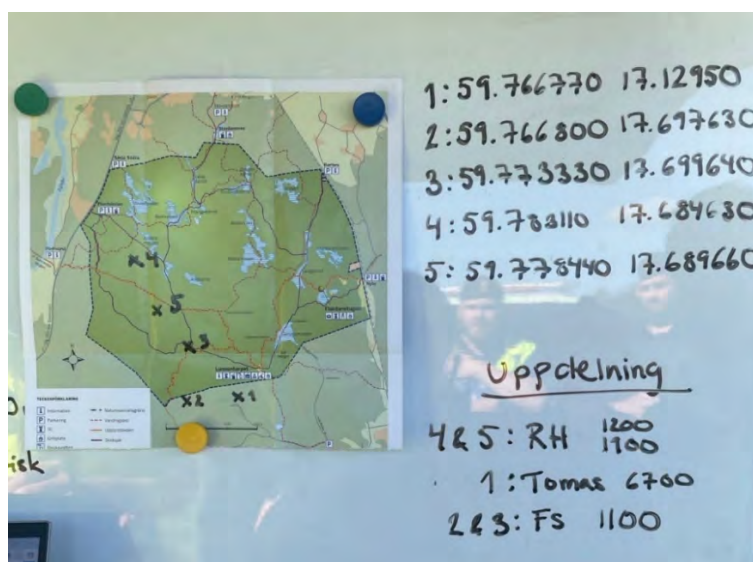
Cirka klockan 15:37 hålls ett ledningsmöte där skadeplatsorganisationen befästs och uppgifter fördelas med syfte att nå fram med markpersonal till alla bränder. Figur 6 visar den plotting som användes vid ledningsmötet och figur 8 förtydligar den organisering som skapades. Fördelningen av uppgifter mellan ledningsresurserna är i detta läge enligt nedan.

Figur 6. Foto från ledningsplats cirka kl. 16:00. Som fysiskt kartstöd används en turistinformationskarta tagen på plats och för organisering av insatsen och orientering till bränderna användes kartapplikation på mobiltelefoner (Google maps). Foto: Uppsala brandförsvär.

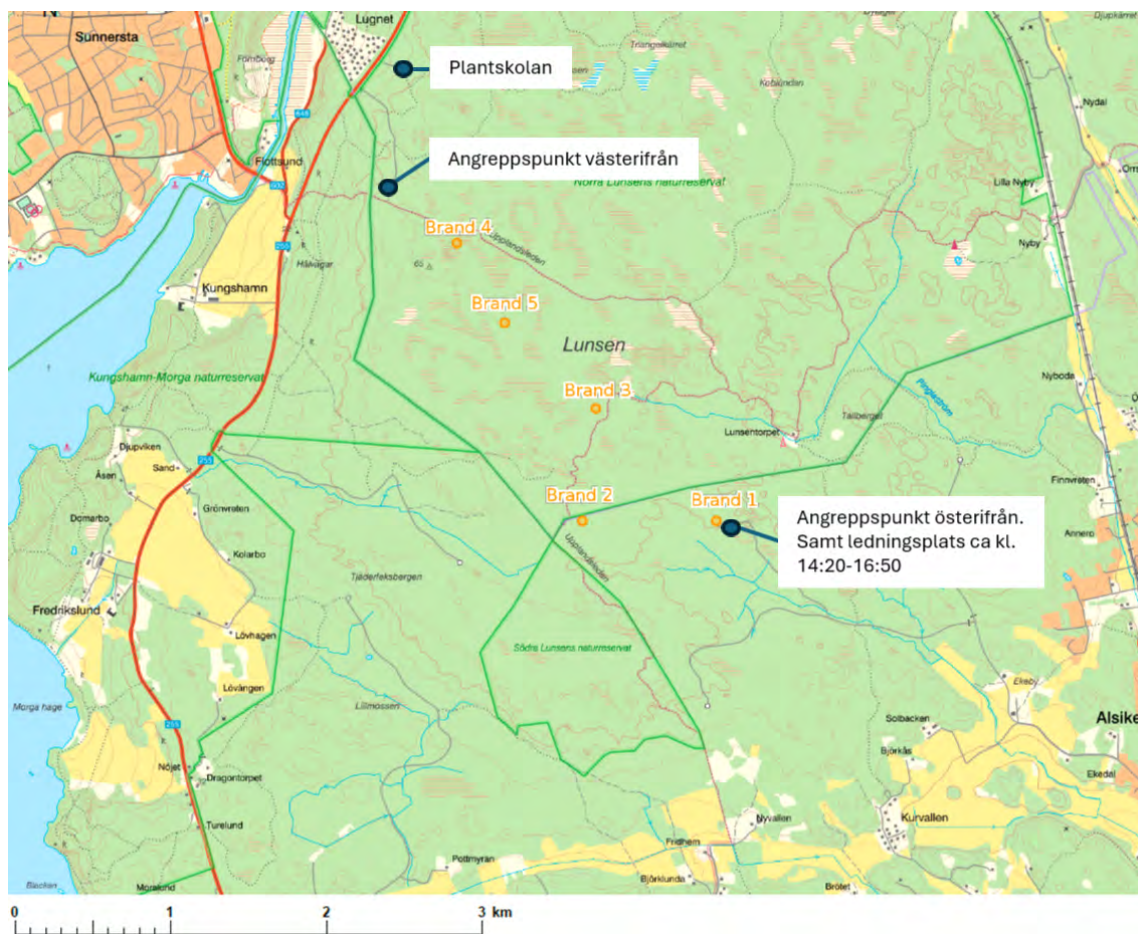
Figur 7. Kartskiss med positionering av bränder enligt den nummersättning som användes vid insatsen. Kartbilden är framtagen av utredarna i efterhand i Lantmäteriets karttjänst.

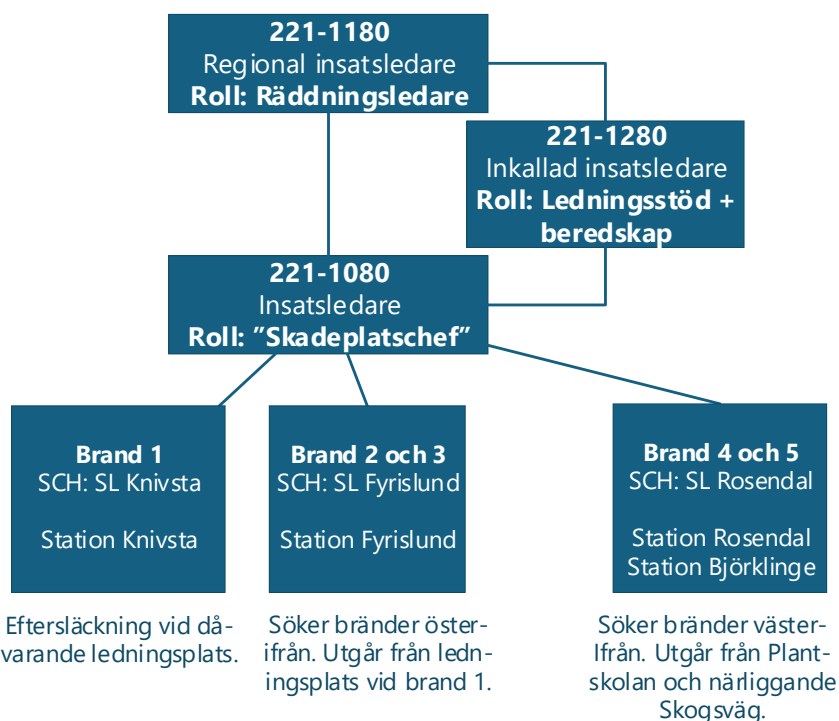
- 221-1180 Räddningsledare, kommunikation bakåt, samverkan med övriga organisationer samt analysarbete.
- 221-1280 Ledningsstöd med koordinering och dirigering av resurser på plats som huvuduppgift. Även primär resurs avseende ledningsberedskap för nya larm, vilket påverkade valet av arbetsuppgifter.
- 221-1080 Skadeplatschef med direkt styrning av sektorernas arbete. Detta innefattade mycket arbete med logistik för att koordinera resursförsörjningen inne på den trånga skogsvägen.

Figur 8. Räddningstjänstens skadeplatsorganisation cirka klockan 15:37 fram till omfall cirka klockan 16:50.

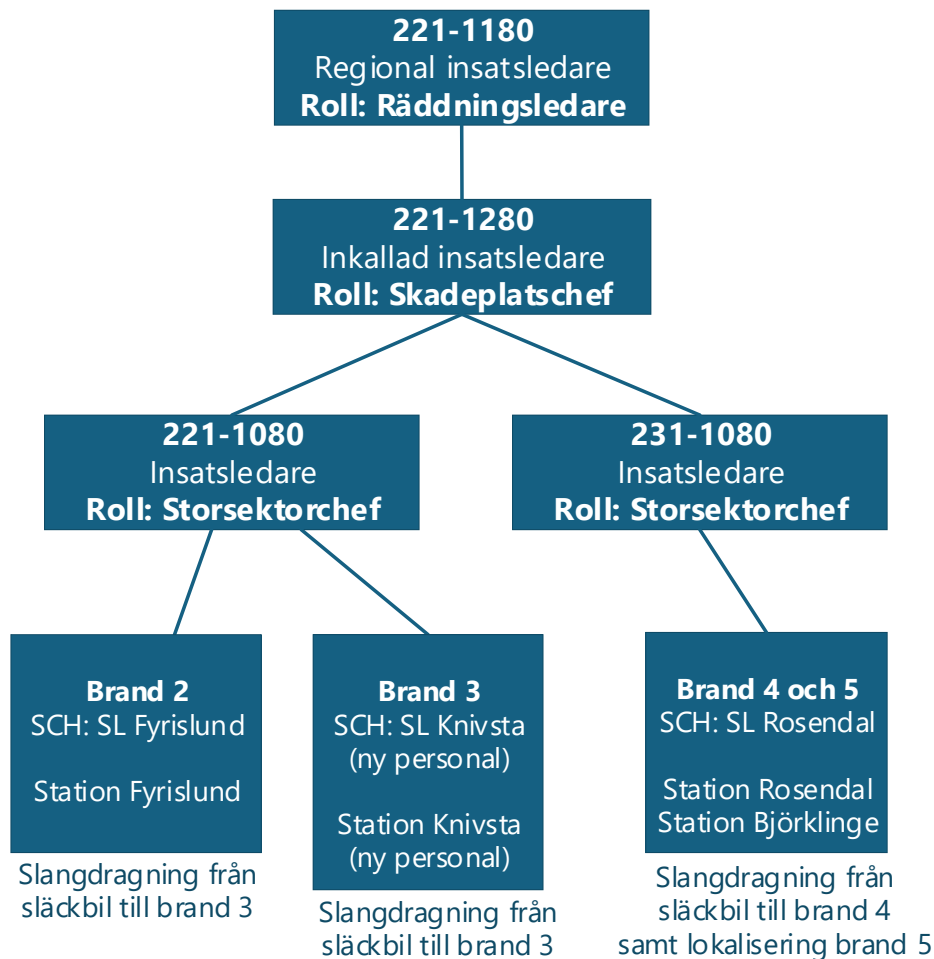
Figur 12 visar skadeplatsorganisationen från cirka 18:40.

Ledningsfordonet 231-1080 samt den sambandsoperatör som hör till resursen lämnas kvar på ledningsplatsen vid Alsike kök för att stötta med lägesbild och plotting medan insatsledaren i 231-1080 får skjuts i annat fordon till den storsektor där denne ska vara storsektorchef.

Figur 12. Räddningstjänstens skadeplatsorganisering cirka klockan 18:40 fram till klockan cirka klockan 22:10.

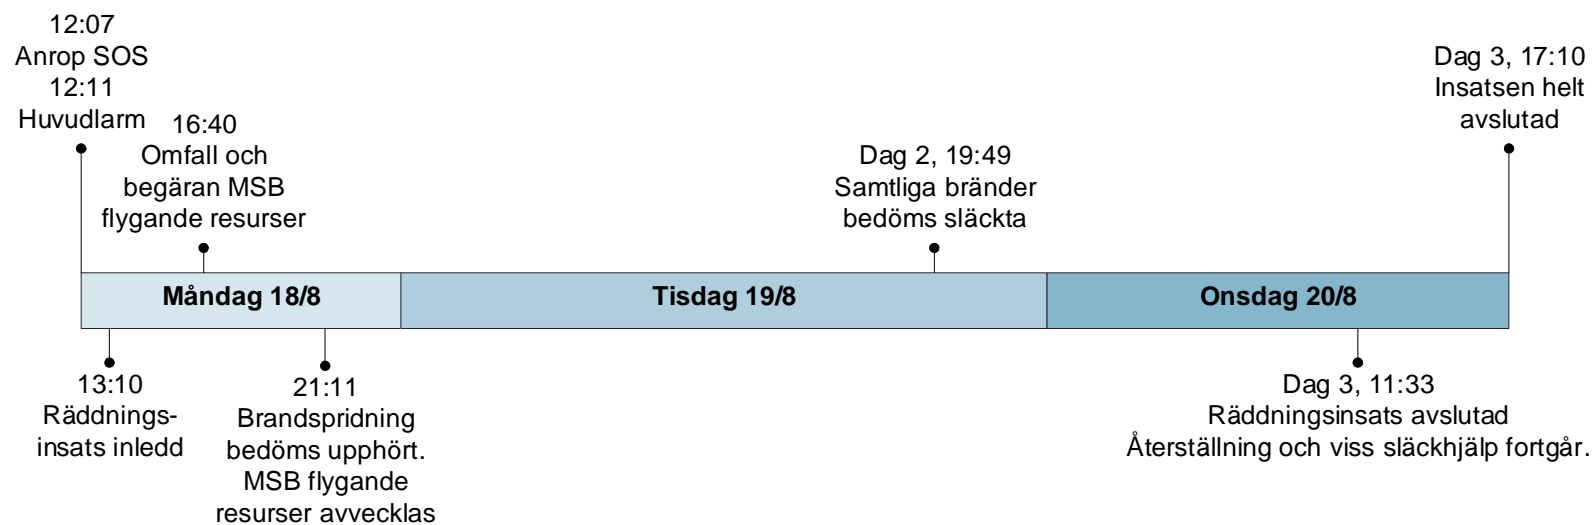
Figur A. Översiktlig tidslinje över hela insatsen med huvudsakliga milstolpar utmärkta. Markerade händelser ska inte ses som exakta tidsangivelser utan bygger på utredarens sammantagna bedömning av det ungefärliga händelse-/insatsförloppet och syftar till att ge läsaren en överblick. Se figur B för mer detaljerad tidslinje för den första eftermiddagen och kvällen.

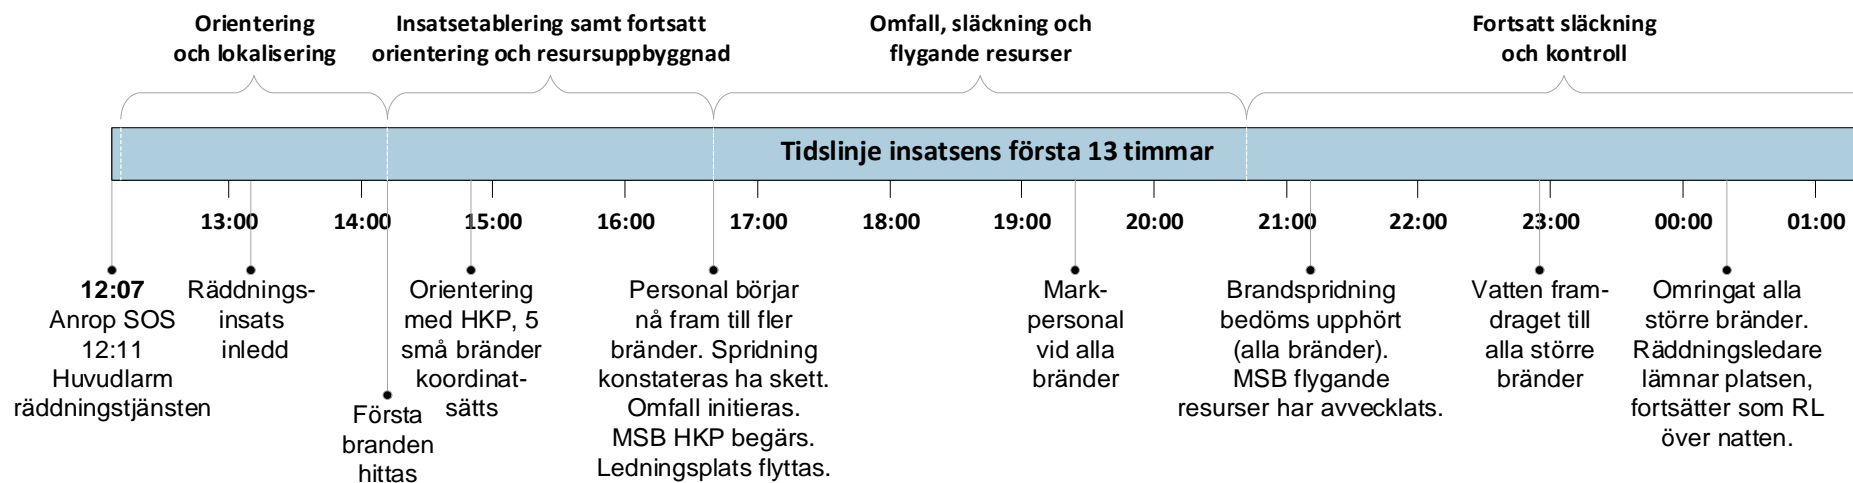
Figur B. Tidslinje över insatsens första 13 timmar. Markerade händelser ska inte ses som exakta tidsangivelser utan bygger på utredarens sammantagna bedömning av det ungefärliga händelse-/insatsförloppet och syftar till att ge läsaren en överblick.
