Dödsbrand i lägenhet

████████████████████, Skövde

2025-08-09

Uppdrag: Olycksundersökning

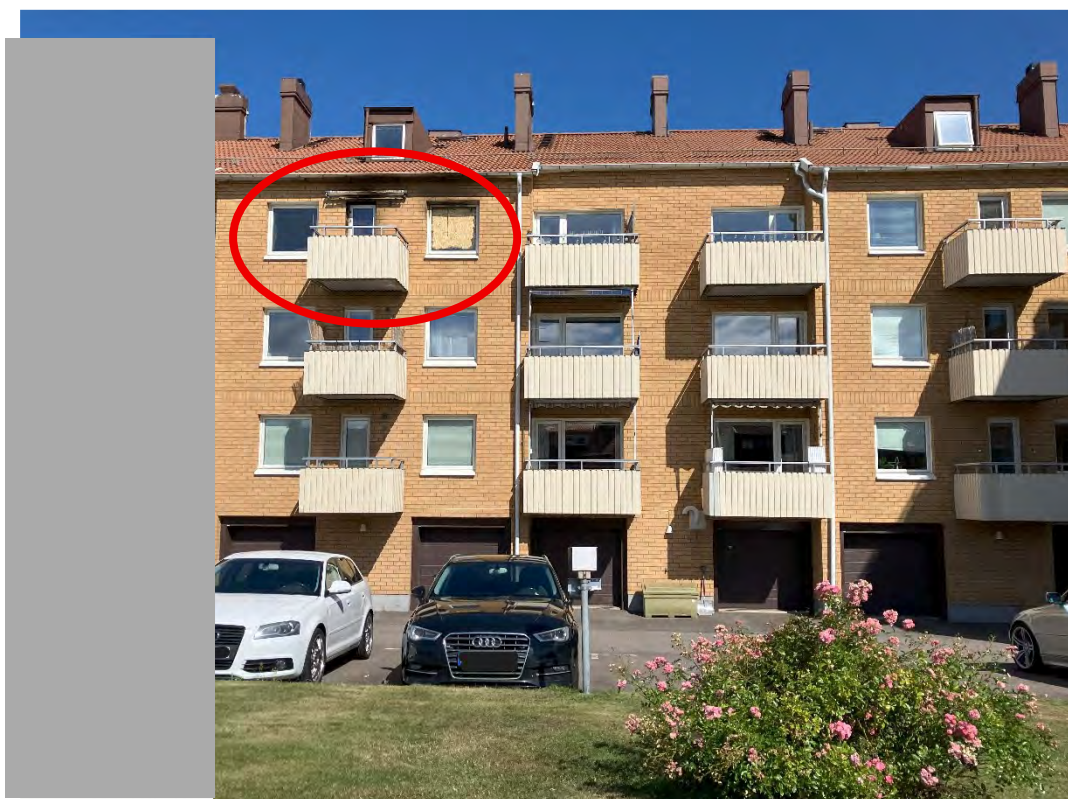
Byggnaden där branden inträffade är ett flerfamiljshus i tre våningsplan, med garage i källarplan (souterräng) samt ett ovanliggande vindsplan, se figur 1. Byggnaden uppfördes 1955 och tilläggsisolerades m.m. 1986. Den branddrabbade lägenheten ligger på plan 3.

Figur 1. [redacted]. Aktuell lägenhet är belägen på plan 3 (översta våningsplanet med balkonger).

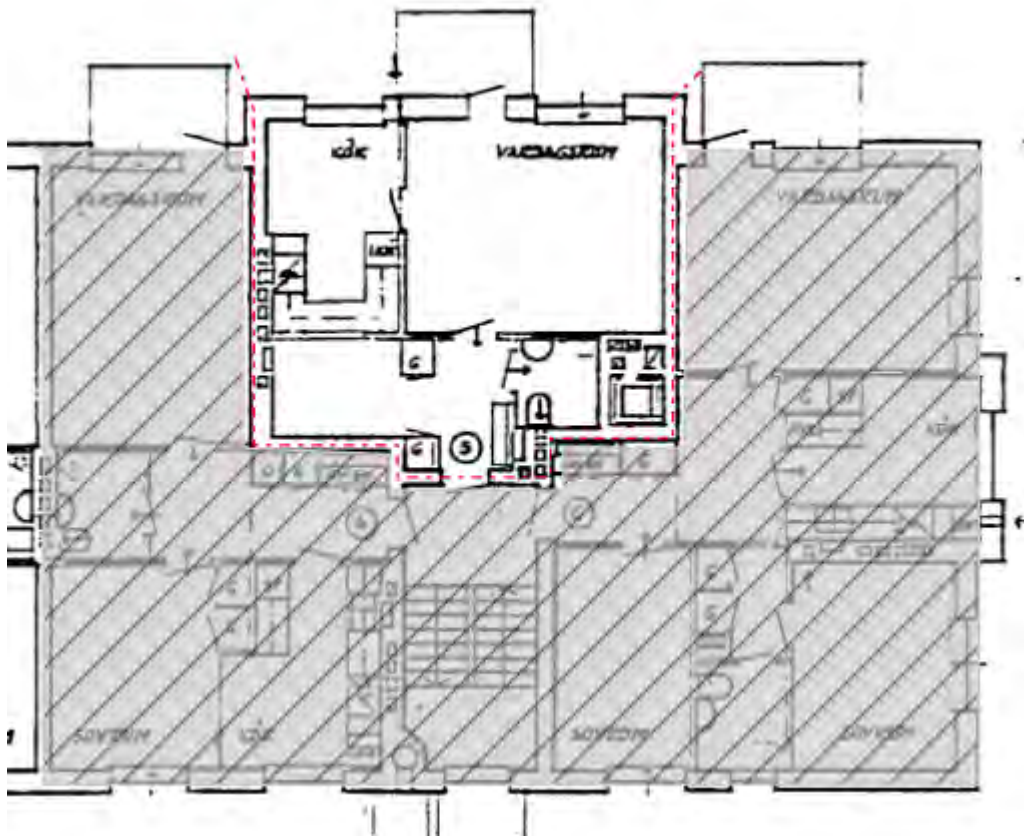
Aktuell lägenhet är belägen på plan 3, markerad med röd ring i figur 1 ovan. Lägenheten är utformad med en liten hall från vilken det går att nå vardagsrum, sovalkov samt badrum. Från vardagsrummet gick det att fortsätta till lägenhetens kök samt balkong, se Figur 2 nedan. Lägenheten utgör en egen brandcell i klass EI 60 med lägenhetsdörr motsvarande EI 30. I den aktuella lägenheten har ingen brandvarnare påträffats, dock fanns en brandsläckare i sovalkoven.

Figur 2 Planritning över del av aktuellt våningsplan

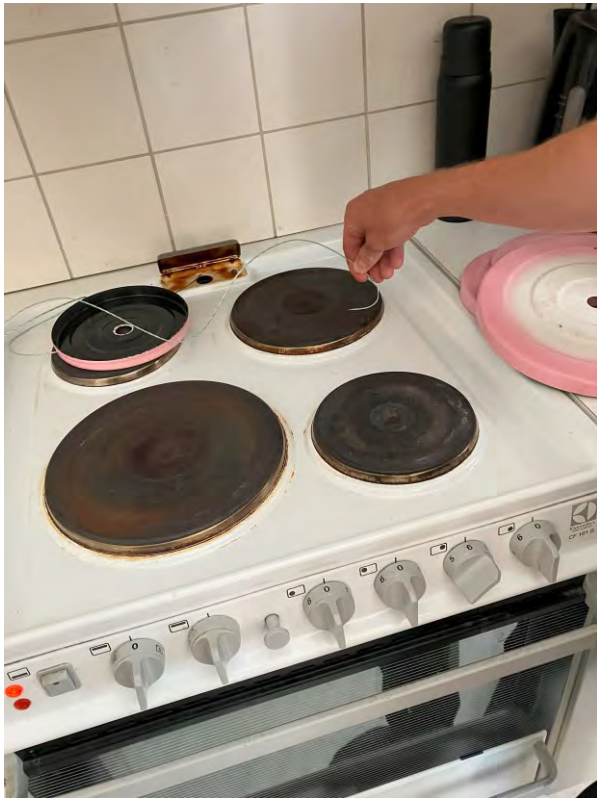
För att vidare utreda spisens eventuella påverkan på branden genomfördes försök på en spis av samma modell som spisen i brandlägenheten. Försöket hade två syften, dels att om möjligt säkerställa vilka lägen som spisp Plattornas vred stått i, dels att kontrollera temperaturen från såväl ugnsventilationen i bakkant samt spisp Plattorna.

Figur 8 Försöksupställning
