## Olycksutredning

Plats för olyckan: [REDACTED]

Kommun: Sandviken kommun

Datum för olyckan: 2024-09-26

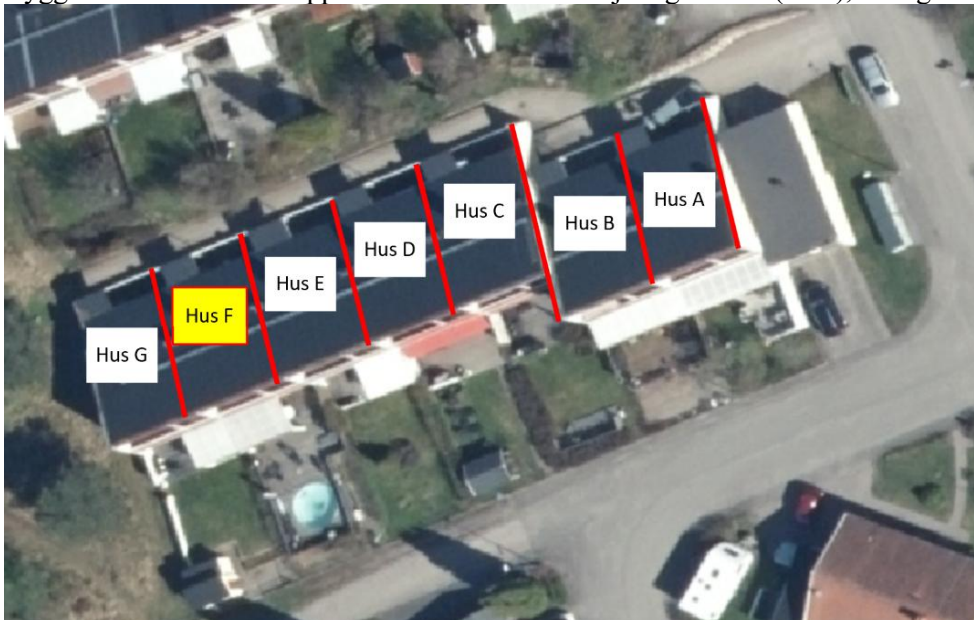
Figur 1 Radhuset sett ovanifrån

Radhuset saknade vindskonstruktion och avskiljningar mellan lägenheter utgjordes av tegelväggar. Detta innebar att brandspridningen kunde stoppas inom radhuslängan där tre huskroppar klarade sig helt och fyra blev mer eller mindre skadade.

Byggnaden där branden uppstod är ett radhus med sju lägenheter (A-G), se Figur 1

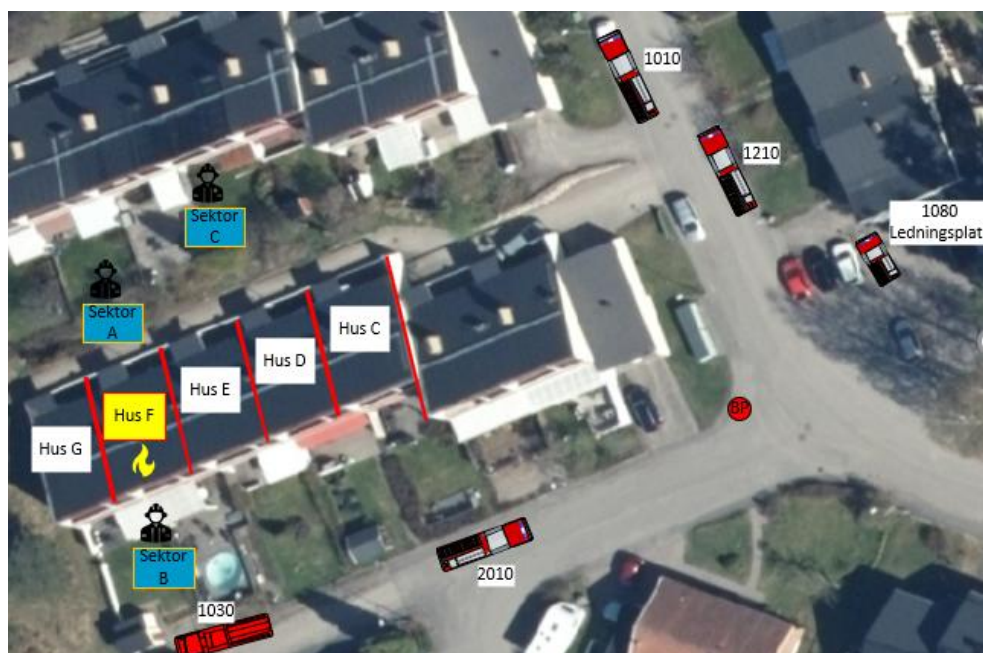
Figur 6 Skadeplatsorganisation

När räddningspersonal från Rörberg och Gävle tillsammans med Insatsledare anlände till platsen så delades efter initiala rockader, pga. Sandvikens havererade höjdfordon skadeplatsen in i tre sektorer. Sektor A som blev framsidan, Sektor B som utgjordes av balkongsidan och sektor C som blev vattenförsörjning, begränsning mot intilliggande radhus samt depåansvar. Brandpost hittades i närmaste korsningen. Ledningsplatsen placerades på en vändyta ca 50 m från radhuset, se Figur 6.

Indelandet av skadeplatsen i sektorer i ett tidigt skede och tydligt arbete med plottning av skadeplats gjorde att organisationen på skadeplatsen blev välstrukturerad.

När Sandvikens höjdfordon tidigt havererar så skapar det oreda i den initiala skadeplatsorganisationen när Gävles höjdfordon med en hävarförare får ersätta den havererade hävaren
