Brandundersökning

Brand i byggnad, Villa

Örnsköldsvik

Datum
2026-01-12

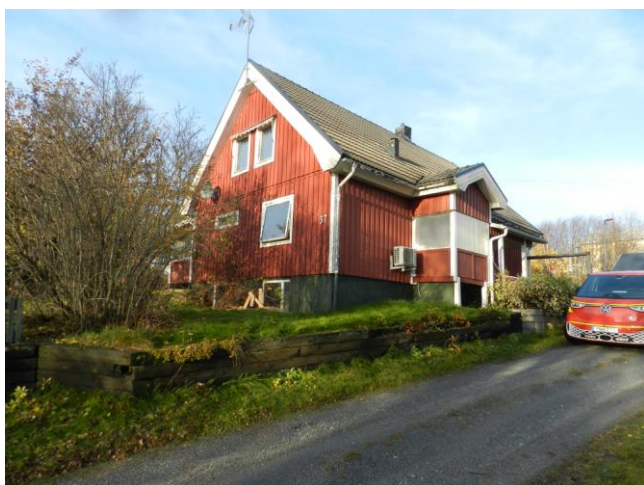
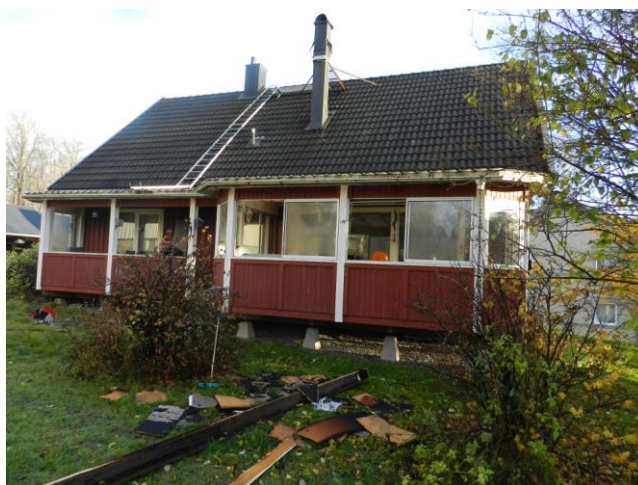
Undersökning gjordes på brandplatsen den 2025-11-25 av räddningstjänstens brandutredare. Fastigheten har brand- rök- och sotskador. Köket och vardagsrummet är öppen planlösning och har kraftiga brand-, värme- och rökskador. I övriga entréväningen är det värme- rök- och sotskador i olika omfattningar. Övriga delar av fastigheten har rök- och sotskador.
