# Olycksutrednings- rapport – Drunkning Västerkvarns kraftstation

Diarienummer: KS-2026/85  
Datum: 2026-03-03  
Förvaltning: Kommunstyrelseförvaltningen  
Enhet: Enheten för strategisk utveckling och planering  
Ansvarig olycksutredare: Jonas Harkman,  
Västerås stad / Räddningstjänsten Mälardalen  
Granskande olycksutredare: Cecilia Fager, Räddningstjänsten Mälardalen

HALLSTAHAMMARS  
KOMMUN

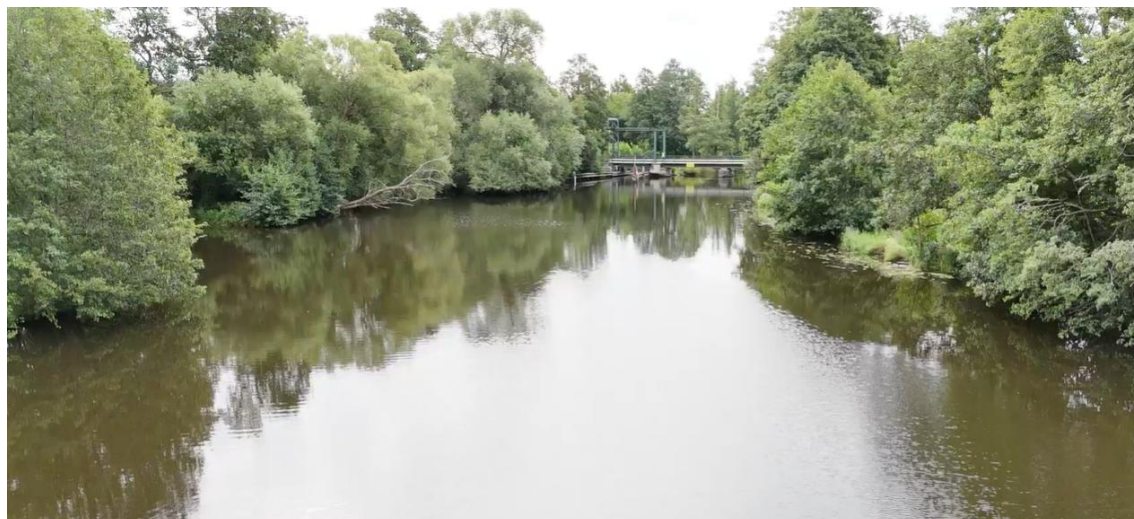
Bild 3: Drönbild, cirka 130 m från bron.

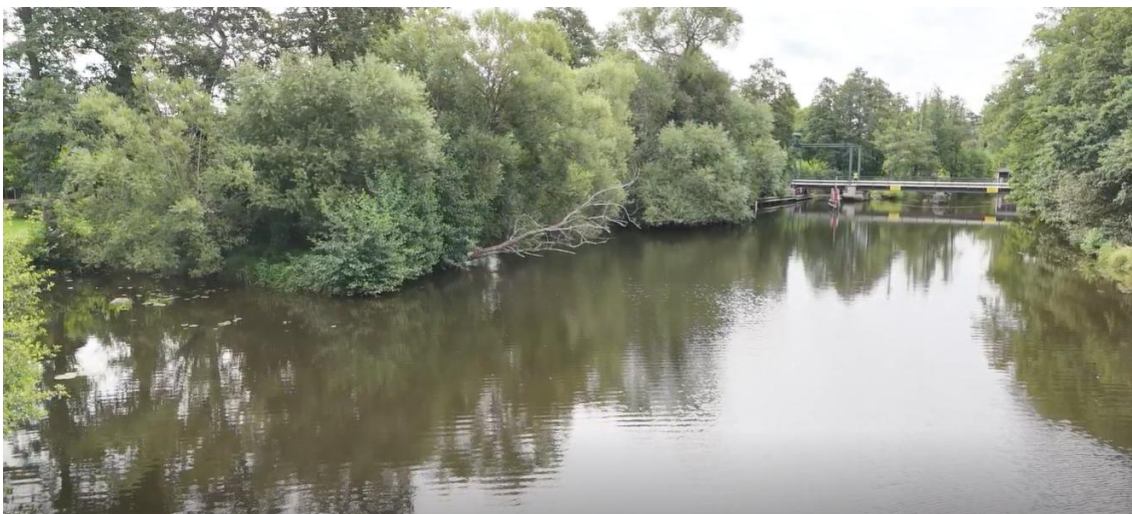
Bild 4: Drönbild, cirka 100 m från bron. Här syns också avstickaren in till vänster.

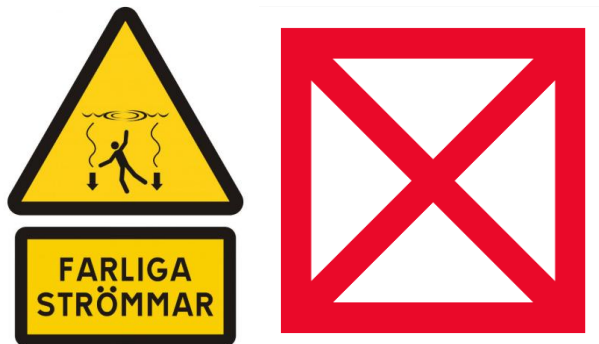
Figur 10. Skylt farliga strömmar samt sjötrafik förbjuden.

- Tydligare skyltning. Skyltarna på bron föreslås bytas ut eller kompletteras med skylt för farliga strömmar enligt Energiföretagens anvisning ”Allmänhetens säkerhet vid dammanläggningar och anslutande vattenvägar” samt sjövägsmarkeringen S209 som innebär förbud mot sjötrafik. Överväg svensk och engelsk text. Skyltarna behöver vara läsbara på ett avstånd som säkerställer att man uppfattar dem innan man hamnar i de farliga strömmarna.

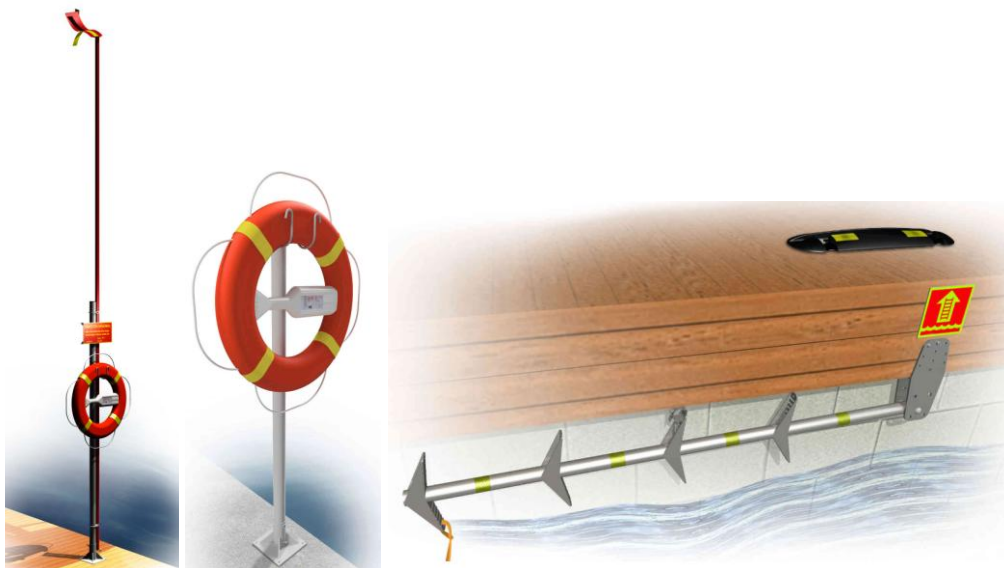
Figur 11: Exempel på livräddningsutrustning att komplettera med.

- Livräddningsutrustning. Intill farleden finns livräddningsutrustning i form av livboj och livräddningsshake som allmänheten har tillgång till. Det finns ett behov av att på Mälarenergis område komplettera med nya eller byta placering på viss livräddningsutrustning (livboj och livräddningsshake) som finns. Exempel på lämplig placering som är åtkomlig för allmänheten är parkeringen vid kraftstationen.
- Livräddningsutrustning. Det saknas kajstegar att klättra upp på inne på Mälarenergis område. Man bör se över lämpliga placeringar för fasta alternativt fällbara lejdare så att man själv kan rädda sig ur vattnet.
