# Olycksutredning

Trafikolycka med gastransport

Nynäshamns kommun, 2025-12-01

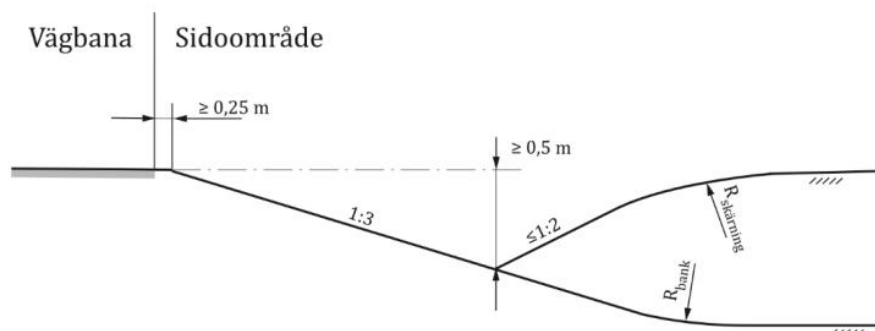
Vid nybyggnad och ombyggnad till nybyggnadsstandard ska vägar med referenshastighet upp till 80 km/h och ett genomsnittligt trafikflöde på max 4000 fordon/dygn ska sidoområdet vid vägen vara utformat enligt Figur 1. Om det finns räcke får släntlutningen ökas till som brantast 1:2.<sup>5</sup>

Figur 1: Sidoområde vid ombyggnad och vid nybyggnad av vägar med VR ≤ 80 km/h och ÅDT-Dim < 4000. (Bild: Trafikverket)

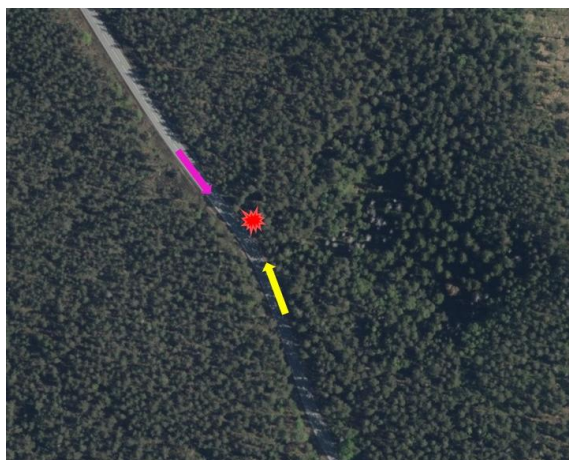
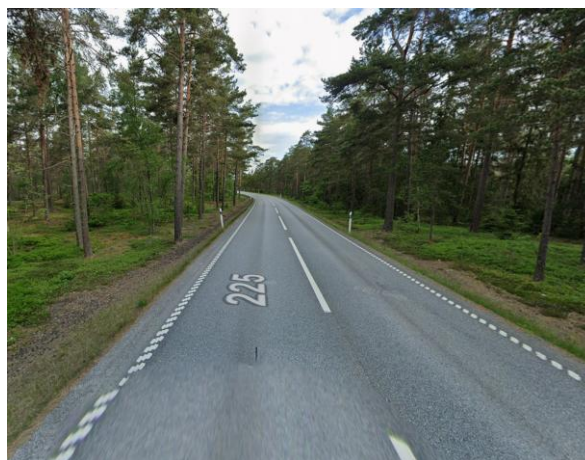
Området i direkt anslutning till händelsen är täckt av barrskog. Intill vägens båda sidor finns höga träd 2 m från vägbanan. Vägen saknar vägren och diket sluttar nedåt på platsen för olyckan. I Figur 4 nedan är händelsen markerad med en röd stjärna. Den gula pilen visar gastransportens riktning och den rosa pilen visar den mötande lastbilens riktning.

Figur 4: Vänster: Flygfoto över platsen där olyckan inträffar. Olyckan är markerad med en röd stjärna. Gastransportens färdriktning är markerad med en gul pil och den mötande lastbilen med en rosa pil. (Lantmäteriet) Höger: Bild över vägen i gastransportens riktning.

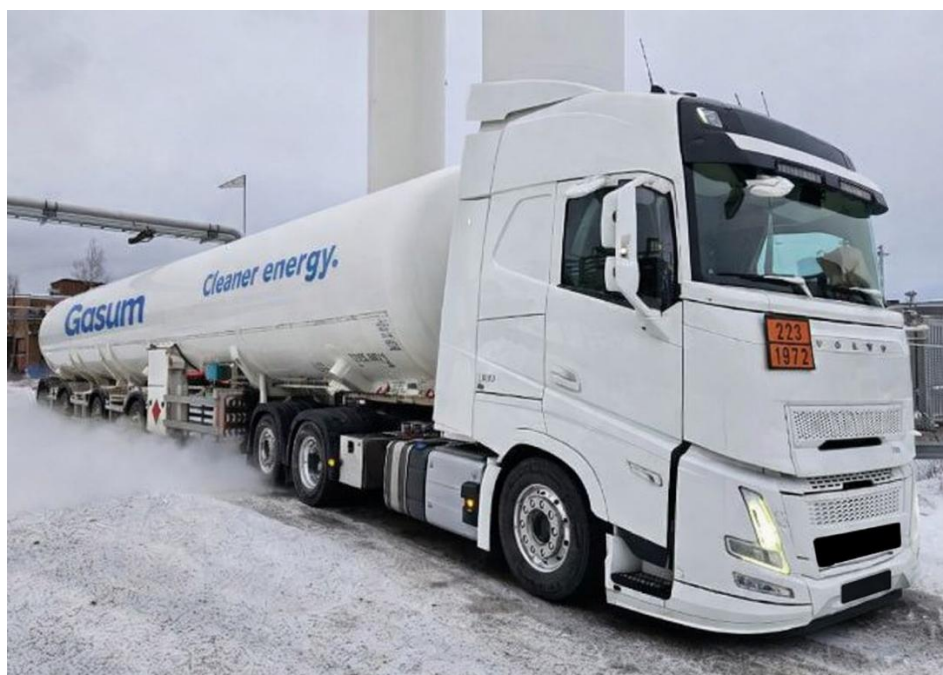
Trailern är en så kallad jumbotrailer med en hastighetsberoende styrbara axlar. Vid hastigheter under cirka 40 km/h är tredje och fjärde axeln aktivt styrande, vilket förbättrar manövrerbarheten och minskar svänggradien. Vid hastigheter över 40 km/h låses axlarna i ett rakt läge och fungerar som fasta axlar. Detta görs för att öka stabiliteten vid högre hastigheter, då en styrbar axel annars kan påverka fordonets riktningss stabilitet negativt.

*Figur 5: Bild på en trailer motsvarande den som var inblandad i olyckan. (Gasum)*

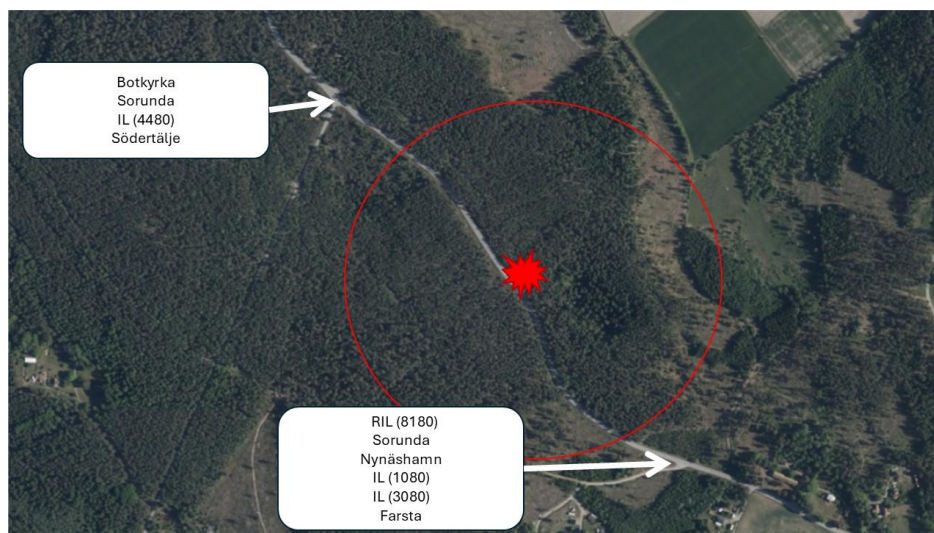
Figur 7: Fördelning av resurser kring olycksplatsen. Riskavståndet på 300 meter är inritat. (Lantmäteriet 2026)
