# RASFÖRLOPPSSTUDIE VÄRTAN SPRÄNGNINGSRIVNING

FOU RAPPORT P 21-011/90

**RASFÖRLOPPSSTUDIE  
VÄRTAN  
SPRÄNGNINGSRIVNING**

| Författare<br>Uno Dellgar och Inger Westling | | |

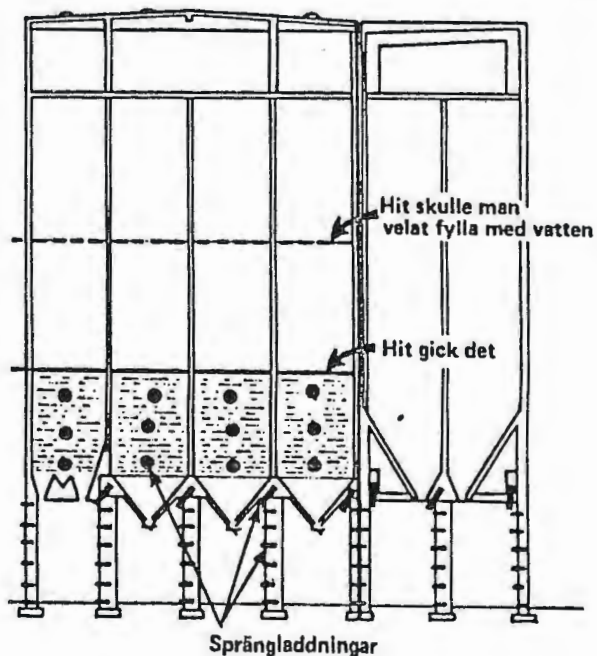
FIGUR 4

Sektion genom byggnaden i öst-västlig riktning

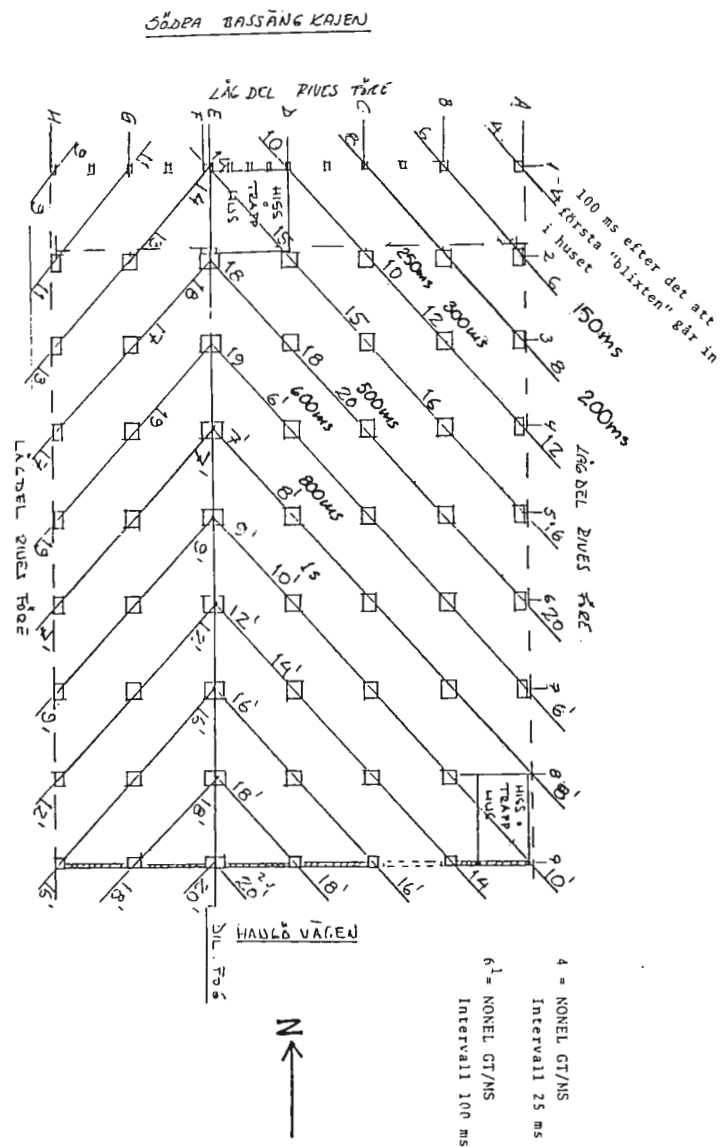
| FIGUR 8 | | 5 | |

Tändplanen var så utformad, se figur 8, att byggnaden skulle falla ut mot kajen. Första laddningen detonerade efter 0,1 sekund och efter ytterligare 1,9 sekunder hade den sista laddningen detonerat.

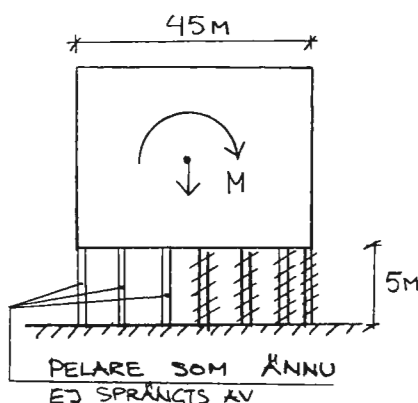
FIGUR 12 Fasad mot öster

Skedet omfattar tiden från  $t=0$  tills dess att första rörelsen hos huset blivit märkbar vid  $t=1,0$  s, se FIGUR 12 och 15.

Under detta skede detonerade 3/4 av laddningarna. Eftersom byggnaden var så väl sammanhållen betedde den sig som en monolit.

Tyngdpunkten faller utanför den minskande stödytan och de kvarvarande pelarna förmår inte bära monoliten.

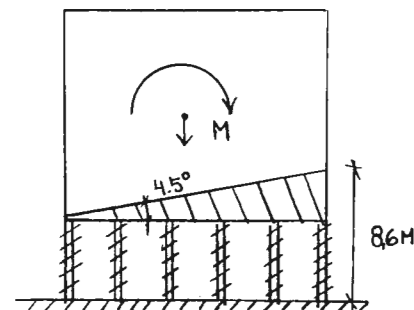
FIGUR 13

Figuren visar hur mycket som hade sprängts och krossats vid  $t = t_2$   
Fasad mot öster

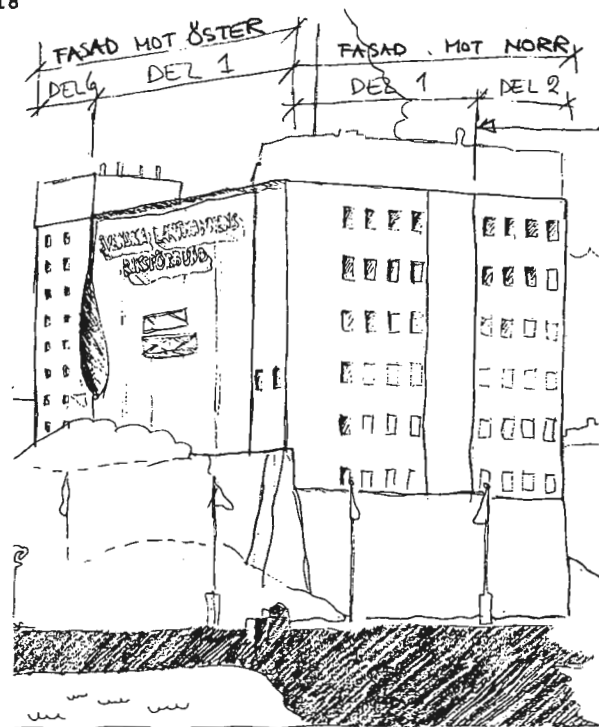
FIGUR 15 sedd från  
kameraläget

Skjuvspricka ver-  
tikalt i högra  
fönsterraden

Sprickan till  
vänster om texten,  
på grund av vat-  
tensprängd silo,  
vidgar sig

Byggnaden i vila,  
utom norra fasaden  
på del 2

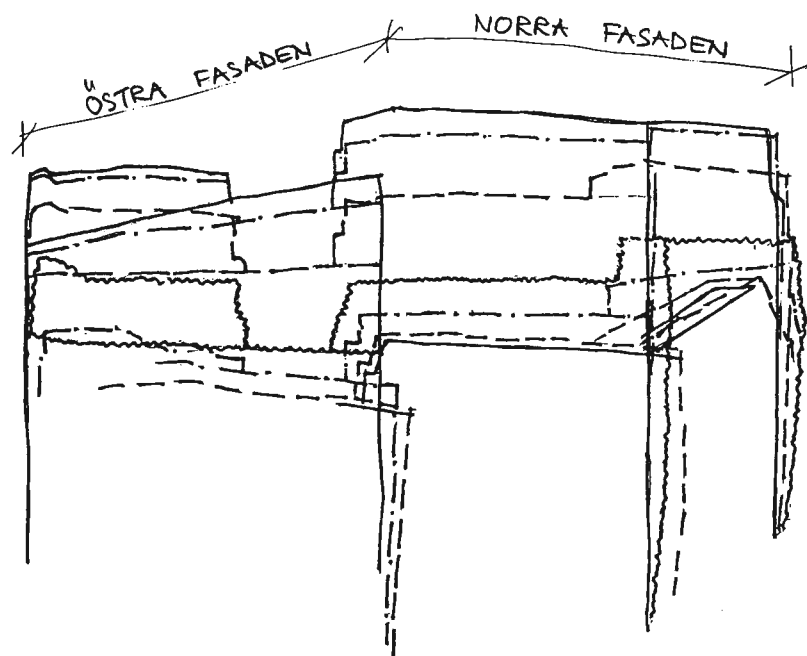
FIGUR 20 Huset sett från kameraläget

Kontur av östra och norra fasaden,  
med 0,5 s intervall

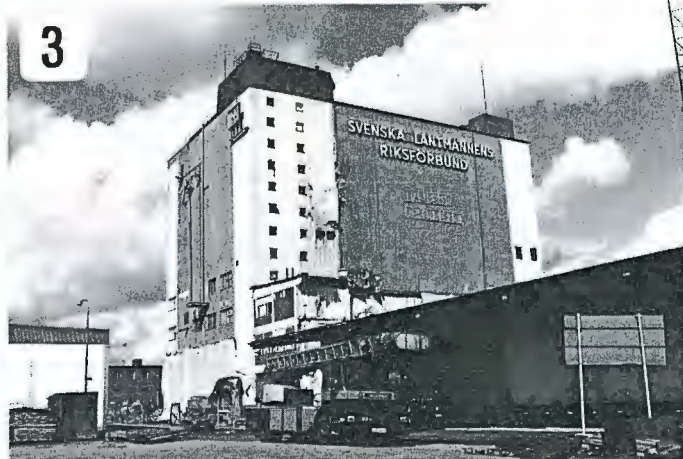
BILD 5

Resterande del av den östra lågdelen, sett från sydost.
