# RASFÖRLOPPSSTUDIE MALMBERGET FALLFÖRSÖK

FOU RAPPORT P 21-012/90

| <b>Titel</b><br><br>Rasförloppsstudie i Malmberget, fallförsök | | | |
| <b>Sammanfattning</b><br><br><p>Rasförloppsstudier har utförts på två bostadshus i Malmberget.</p> <p>Husen var byggda i två våningar samt källare och stommarna bestod av platsgjutna betongplattor på bärande ytter- och innerväggar. De bärande väggarna i våningarna bestod av murad lättbetong och i källarna av platsgjuten betong.</p> <p>Betongelement släpptes på bjälklagen för att simulera att bjälklagsdelar från ett byggnadsras föll på underliggande bjälklag.</p> <p>Alla försöken filmades med höghastighetskameror.</p> <p>Studierna genomfördes för att öka kunskaperna kring byggnaders beteende vid överpåverkan, främst till följd av vapenverkan och för att ge underlag till bestämmelser för skyddsrum vad avser raslast.</p> | | | |

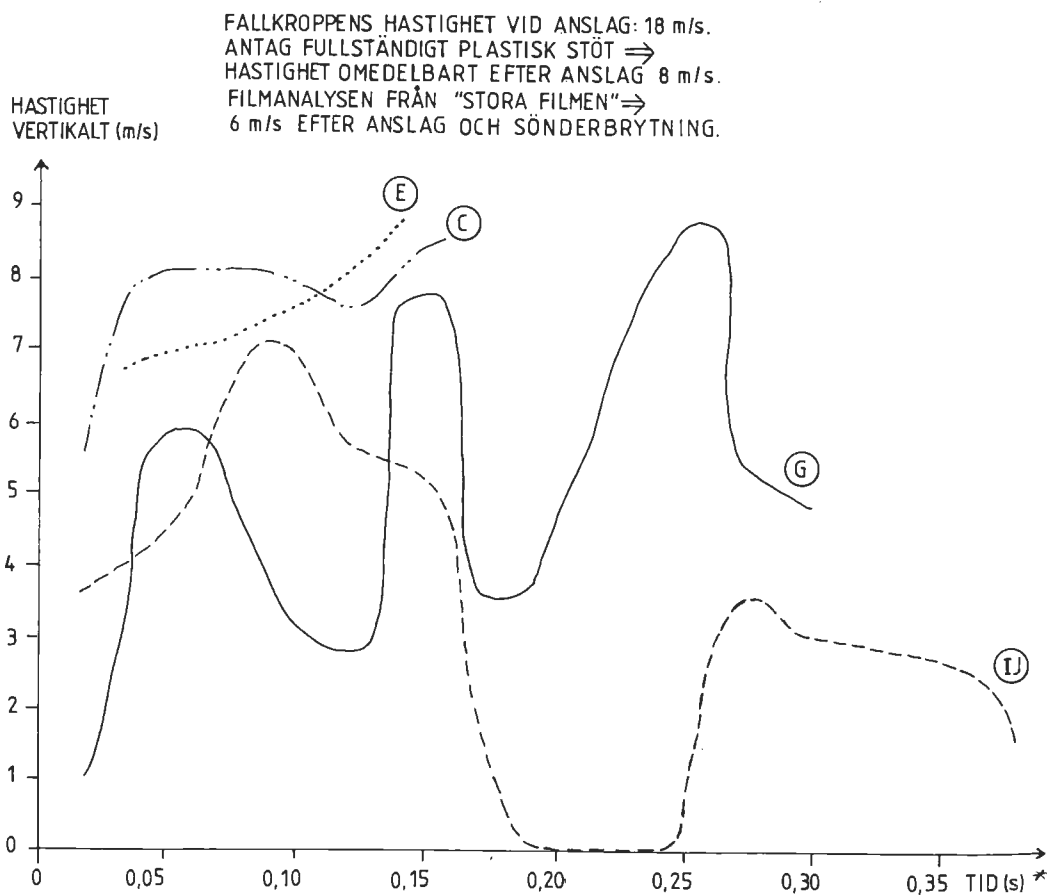
MALMBERGET FÖRSÖK 1, PLATTA 3, KAMERA 2

Bildkvaliteten är alltigenom dålig. Antalet möjliga referenspunkter var för få, och otydliga för att ge en säker skala i bilden. Dessutom rör sig mätobjekten i ett plan vinkelrätt mot de plan där de eventuella referenspunkterna kan urskiljas. Fönsterbalken skymmer i början av förloppet så att det är osäkert varifrån i takplattan bitarna kommer och när de första rörelserna i plattan uppträder, jämför FIGUR 21. Mot denna bakgrund ska takplattans hastighetskurvor i FIGUR 20 studeras. Hastigheterna som uppmätts i filmen från kamera 3 ligger runt 6 m/s. Med tanke på de osäkerheter som filmen från kamera 2 är behäftad med får resultaten från den senare anses som rimliga.

FIGUR 20 Kurvorna E, C, G och IJ är mätpunkter på fallkroppen

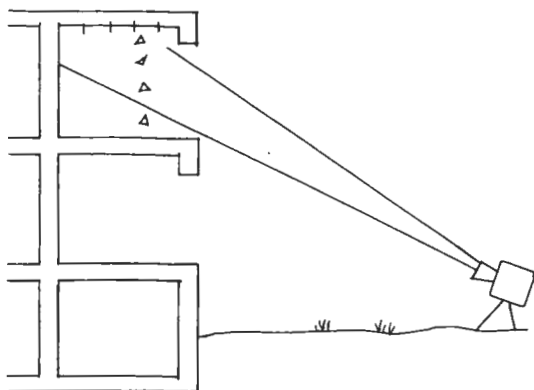
FIGUR 21

Bildkvaliten var dålig. På filmen ans målade streck i taket, dock endast i en riktning. Det är dessa parallella streck som ger uppfattningen om skalan i bilden. Dessutom ligger dessa skalgivande linjer i ett plan vinkelrätt mot mätplanet, se FIGUR 21. Med dessa förutsättningar har hastigheterna beräknats för ett antal otydliga dammoln och klumpar m m som rört sig i bilden, se FIGUR 22.

Filmen tydde inte på någon som helst rörelse i plattan,

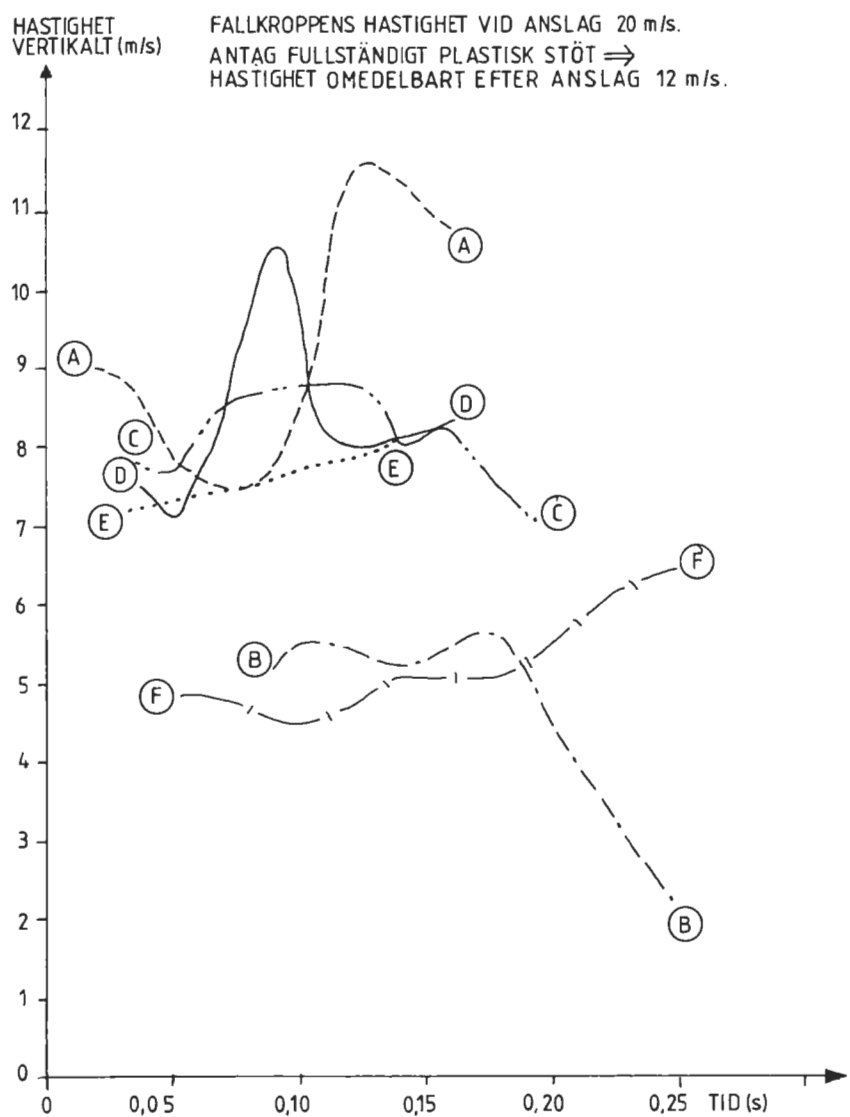
MALMBERGET FÖRSÖK 2, PLATTA 6, 1 TR, KAMERA 2

FIGUR 22 Kurvorna A, B, C, D, E och F är mätpunkter på studerade massorna.

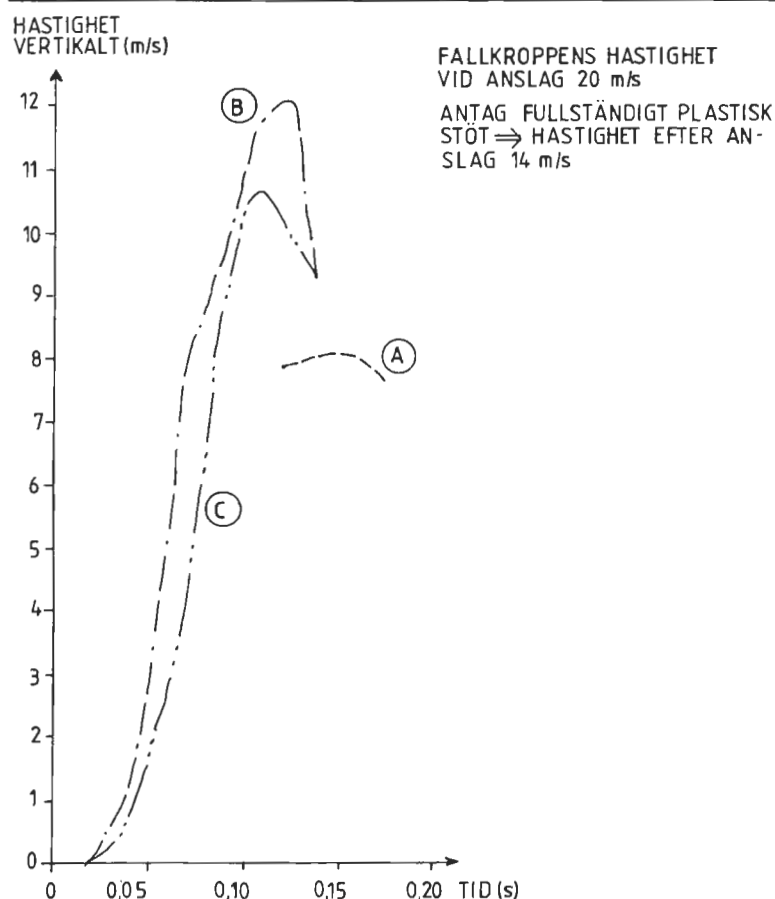
### MALMBERGET FÖRSÖK 3, PLATTA 5, MELLANBJÄKLÄGET, KAMERA

Antas rörelsemängdens bevarande vid fullständigt plastisk stöt får man att hastigheten omedelbart efter anslag blir 14 m/s. De uppmätta max.hastigheterna för platta 5 ligger runt 11 m/s för två av de observerade bjälklagsdelarna, kurva B och C i FIGUR 17, och runt 8 m/s för den tredje observerade bjälklagsdelen, kurva A i FIGUR 23. Skillnaden mellan uppmätt och teoretisk hastighet blir då 3 respektive 6 m/s som kan hänföras till uppbromsning på grund av sönderbrytning. Resultaten från försök 1 och 4 ger uppmätta hastigheter efter anslag och sönderbrytning som är 2 m/s lägre än de teoretiska direkt efter anslag men före sönderbrytning. Mot denna bakgrund verkar de uppmätta hastigheterna från plattan rimliga, se FIGUR 23.

FIGUR 23 Kurvorna A, B och C är mätpunkter på studerade massorna

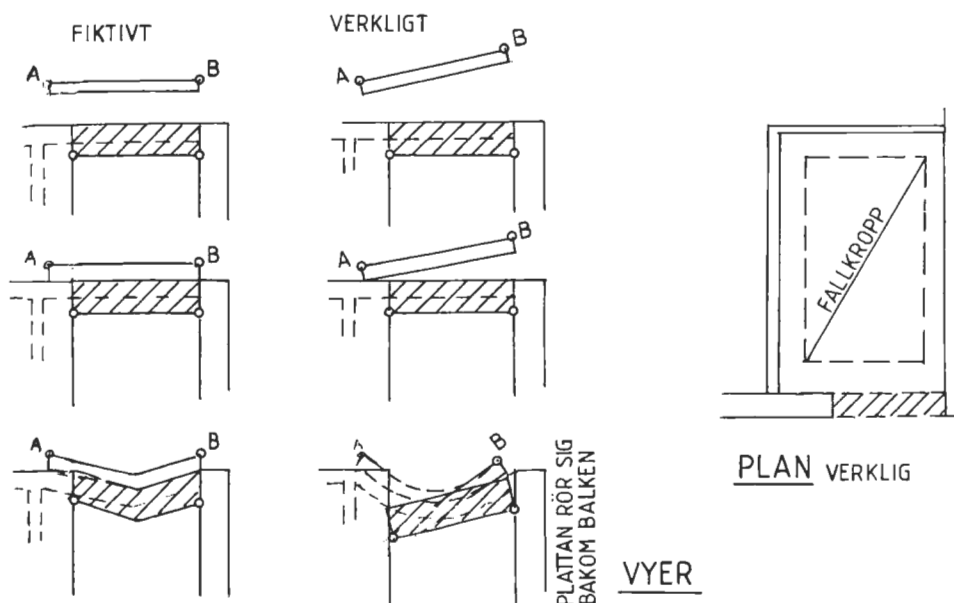
Filmanalysens värden efter anslag ligger mellan 4,4 och 5,7 m/s och får betraktas som inte helt säkra på grund av filmkvaliteten och dammolnen, se FIGUR 18. Vid den teoretiska stegberäkningens slut, dvs efter kollaps i takplattan, har fallkroppen en hastighet på ca 6 m/s. Den teoretiska stegberäkning för takplattan, går här inte att direkt jämföra med filmanalysen eftersom den senare visar fönsterbalken respektive fallkroppen och inte takplattan. Dessutom skiljer sig verkligheten så mycket från den använda beräkningsmodellen att inga säkra värden på hastigheten kan fås ur beräkningen. Trots detta är resultaten från den teoretiska beräkningen ungefär lika som det från filmanalysen.

FIGUR 27 Fiktivt händelseförlopp, försök 1, som beräkningarna har gjorts på samt det verkliga händelseförloppet

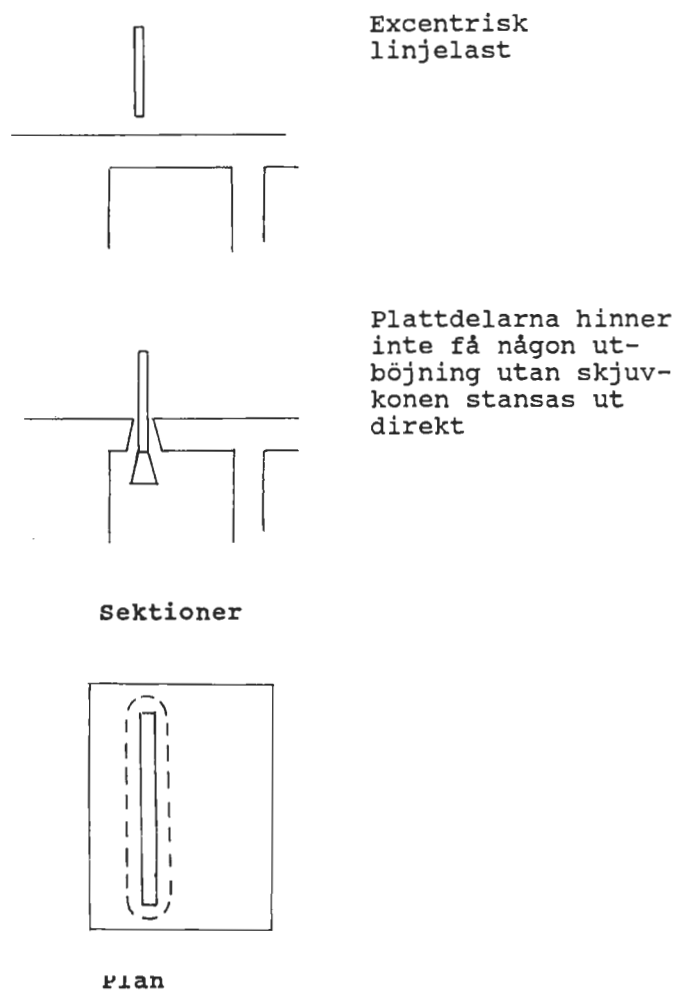
FIGUR 28 Fiktivt händelseförlopp, för försök 4, som beräkningarna har gjorts på samt det verkliga händelseförloppet är identiskt.

Mot bakgrund av resultaten från Lars Anderssons laborieförsök på KTH (Dynamiska försök på enkelspända betongplattor. Meddelande nr 148, 1987 Inst. f. byggnadsteknik) har endast skjuvkonen antagits accelerera. Övriga delar har inte hunnit med, fallkroppen skär igenom plattan som en kniv. Lågesdiagrammen från filmanalysen skiljer sig inte från motsvarande diagram över fritt fall.

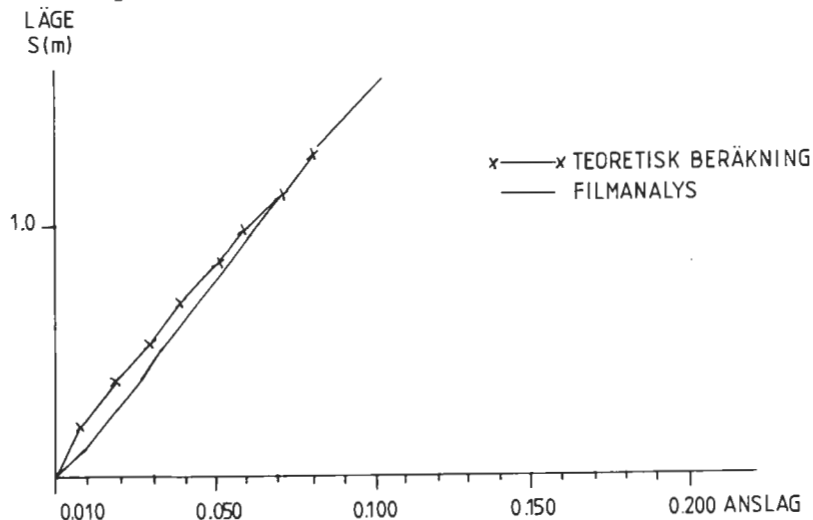
I FIGUR 29 där läget redovisas som en funktion av tiden är resultaten samstämmiga. Vad beträffar hastigheten som en funktion av tiden, FIGUR 30, är inte samstämmigheten lika god. Den teoretiska beräkningen ger en mjukare uppbromsning, troligen beroende på för stor antagen medverkan från armeringen.

FIGUR 29 Fallkroppens läge, försök 4, som en funktion av tiden. Motsvarande resultat från filmanalysen är medtagna som jämförelse.

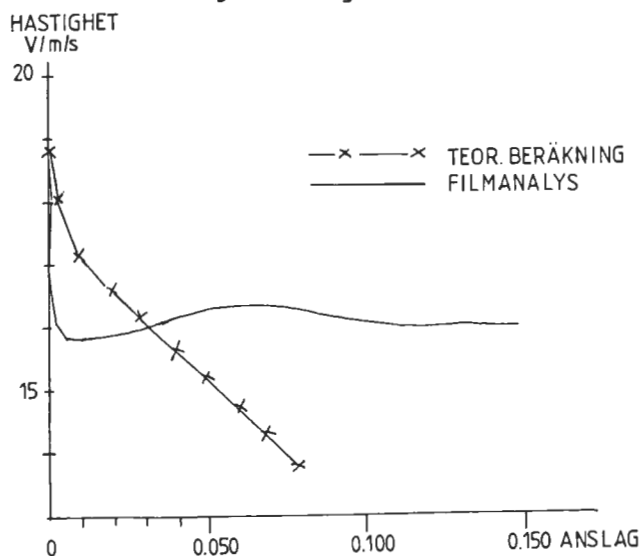
FIGUR 30 Fallkroppens hastighet, försök 4, som en funktion av tiden. Motsvarande resultat från filmanalysen är medtagna som jämförelse.

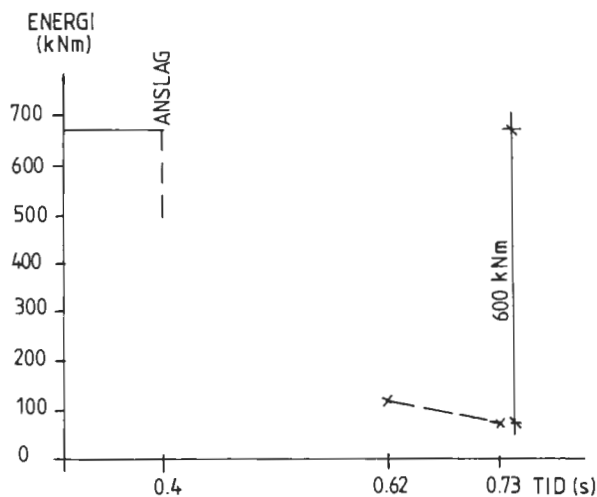
Eftersom delar av förloppet doldes av damm på filmen och den del som kunde observeras uppvisade konstant hastighet hos fallkroppen är det inte av intresse att beräkna mothållande kraft och raslast.

FIGUR 31 Totalenergin, försök 1, för det system där fallkropp, takplatta och fönsterbalk ingår.

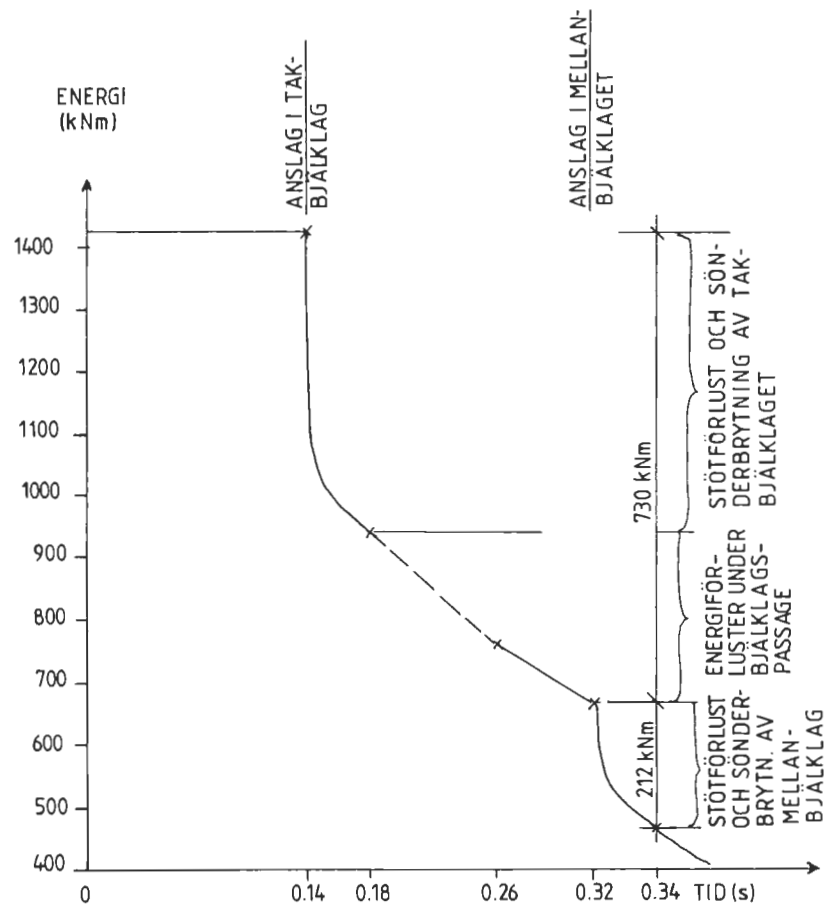
Det låga värdet här skulle nog varit högre om förloppet kunnat observeras fram till nästa bjälklagspassage.

FIGUR 32 Totalenergin, försök 4, för det system där fallkropp och skjuvkon ingår

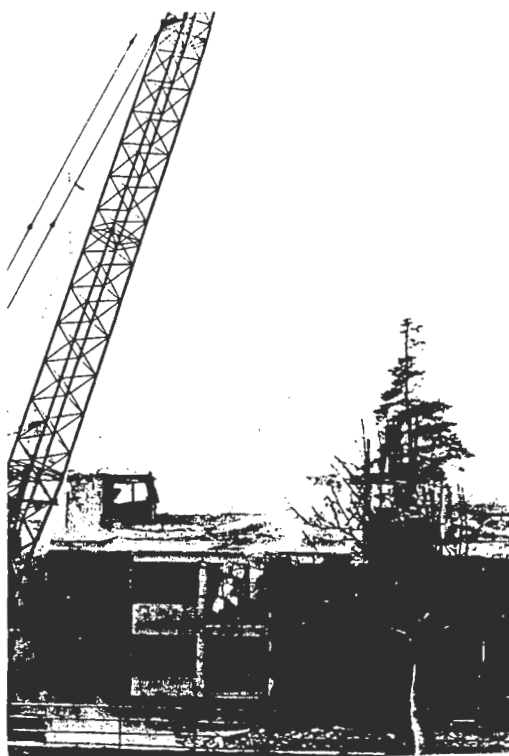
FIGUR 4 Försök 2 efter släppet.

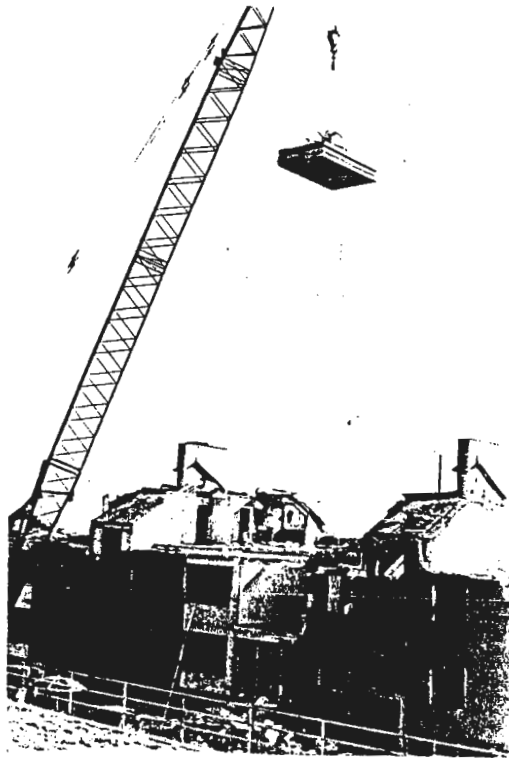
FIGUR 6 Försök 3, fallkroppen hänger i lyftkranen. Resterna av platta 6 är borttagna.
