Domusbranden i Karlstad den 27 oktober 1999

Uppföljning av brandskydd
och genomförd räddningsinsats

2000 Räddningsverket, Karlstad
Räddningstjänstavdelningen
ISBN 91-7253-064-2

Claes Malmqvist
Karlstadsregionens Räddningstjänstförbund

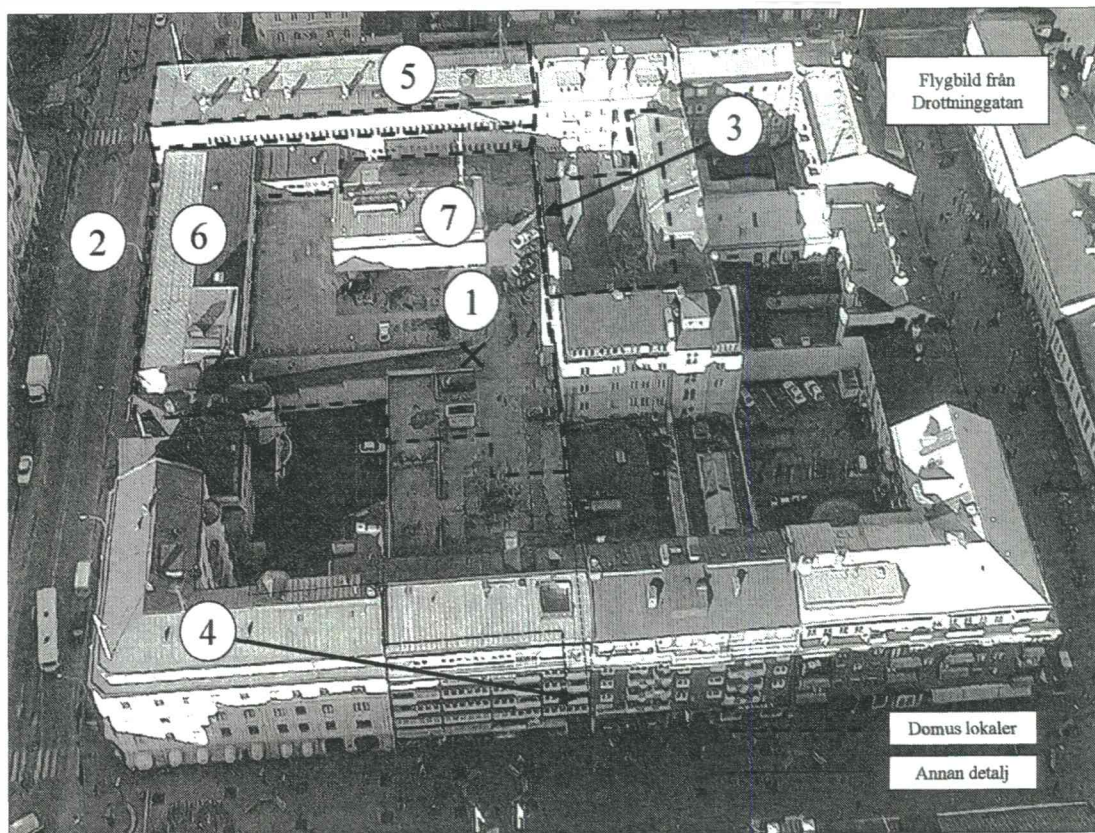
Bild 5 Vy över kvarteret från Drottninggatan.

I plan 1tr fanns tidigare en kontorsdel och en restauranglokal som upptog ca 1600 m² av planets yta. Dessa lokaler var inte i bruk vid tidpunkten för branden och det fanns inga personer här (⑤ och ⑥ på bild 5).

Resten av detta plan upptogs av ett parkeringsdäck i det fria, samt ett ventilationshus placerat mitt på parkeringsdäcket. (⑦ på bild 5).

1. Platsen där branden startade (i markplanet under parkeringsdäcket)
2. Järnvägsgatan
3. Brandcellsavskiljande dörrparti mellan Domus och kontorsutrymmen i grannfastigheten
4. Infart till parkeringsytor för grannfastigheter
5. Kontors och försäljningslokaler i plan 1tr och 2tr
6. Kontorslokaler i plan 1 tr.
7. Ventilationsrum i egen byggnad ovan parkeringsdäcket

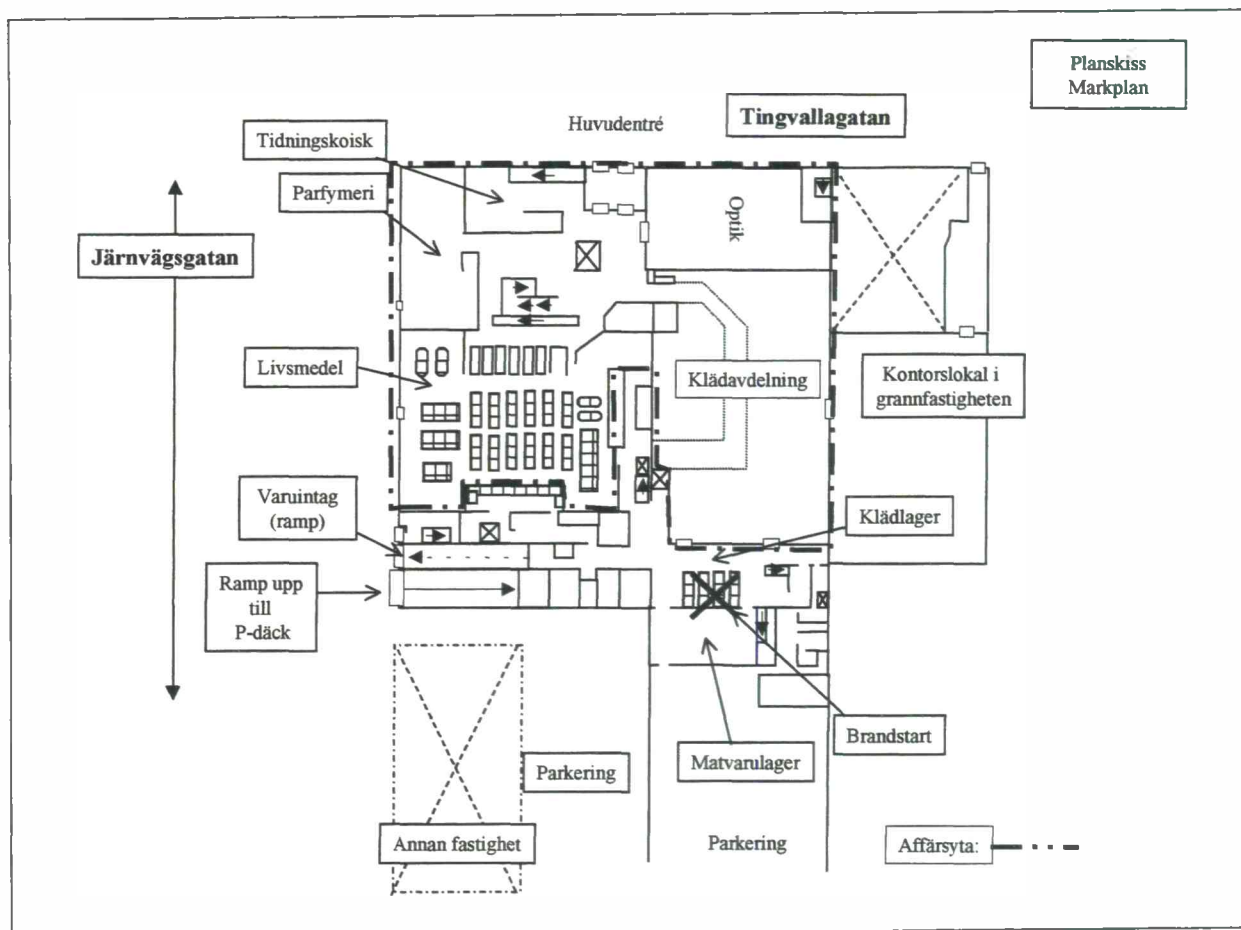
Bild 11 Planskiss över byggnadens markplan.

Orsaken till branden har utretts av polismyndighetens kriminaltekniker. Man hittade resterna av en ångkokare vid den plats där branden upptäcktes. Ångkokaren användes för att behandla klädesplagg innan de hängdes ut i affären, och hade enligt uppgift använts tidigare samma dag. Ångkokaren tillsammans med en lysrörsarmatur och en förlägningsladd som återfanns på samma plats sändes till SKL (Statens Kriminaltekniska Laboratorium) för vidare undersökning.

Ångkokaren var av en äldre modell, och består i all väsentligt av en vattenbehållare, en vattenkanal och ett värmeelement på ca 1100 W vid 230 V.

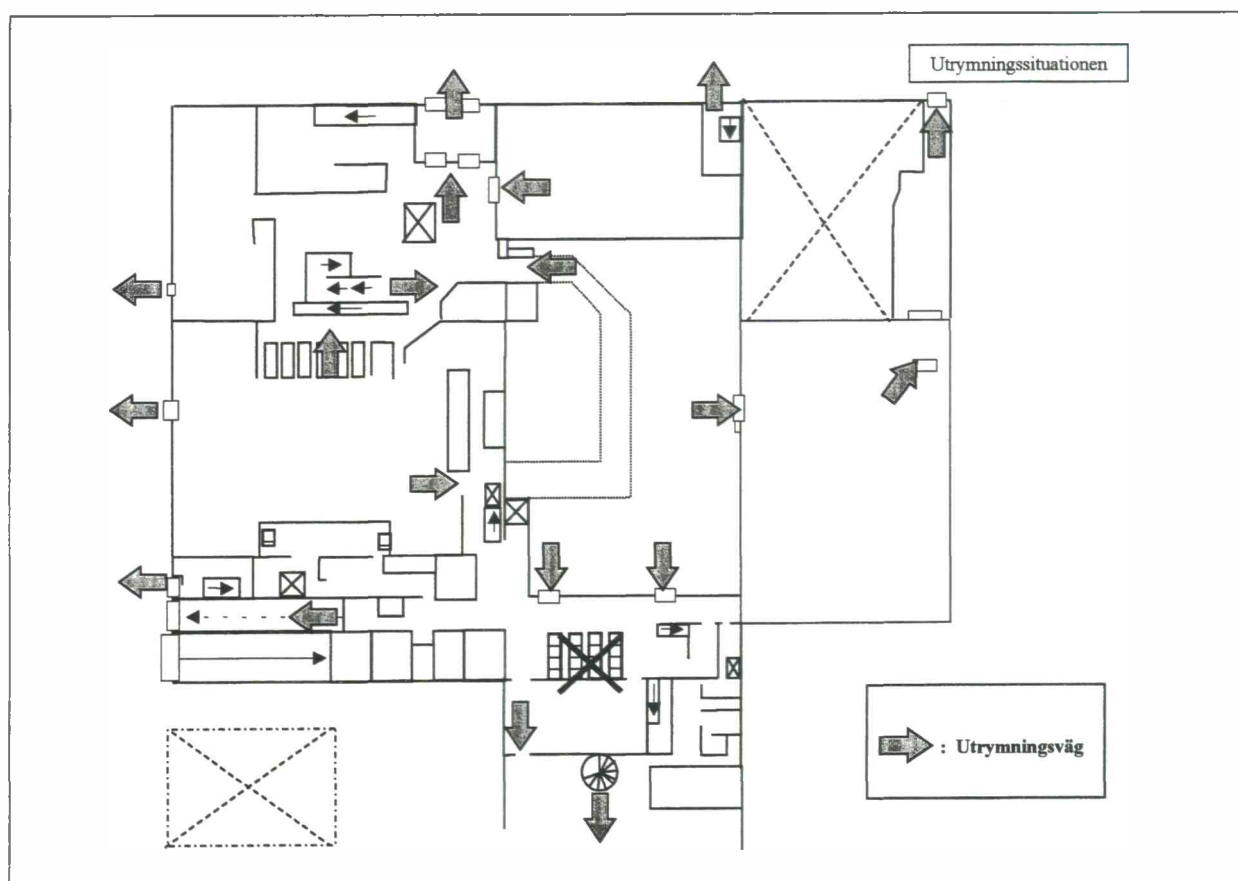
Bild 14 Utrymningsituationen i markplanet (brandstart vid X).

Utrymningsmöjligheterna i lokalerna får betecknas som goda från samtliga plan, både i fråga om antal utrymningsvägar och deras kapacitet. Från källarvåningen finns förutom det centrala trapphuset ytterligare ett trapphus och varuintagets ramp. Båda dessa mynnar mot Järnvägsgatan.

Från markplan finns, förutom huvudentrén mot Tingvallagatan, ytterligare tre dörrar mot Järnvägsgatan, samt en passage genom lagret ut på baksidan och en genom en tidigare affärslokal i grannfastigheten. Denna sista utrymningsväg mynnar också till Tingvallagatan. Från plan 1 tr och 2 tr fanns också här ytterligare ett trapphus, samt möjlighet att utrymma till parkeringsdäcket och dess ramp eller via spiraltrappa till markplan.
