PROPANEXPLOSIONEN

I ARENDAL (GÖTEBORG)

DEN 8 MAJ 1981

RAPPORT AV DEN SÄRSKILDA ARBETSGRUPPEN
FÖR UTREDNING AV PROPANEXPLOSIONEN

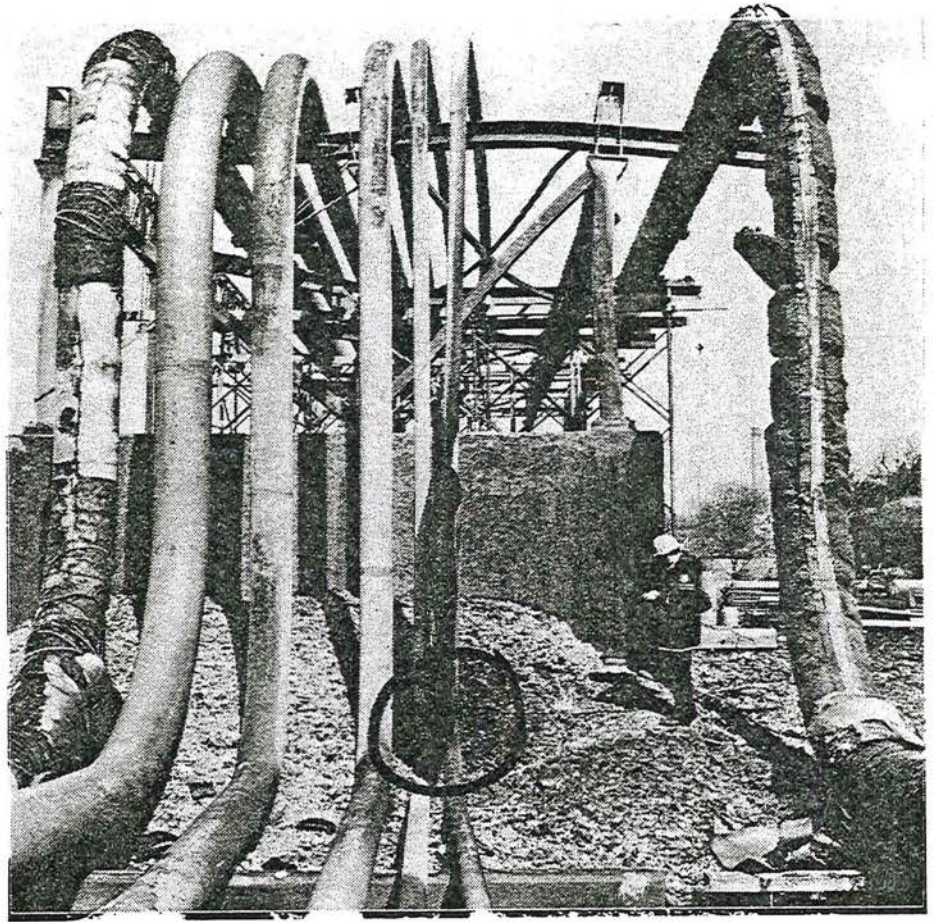
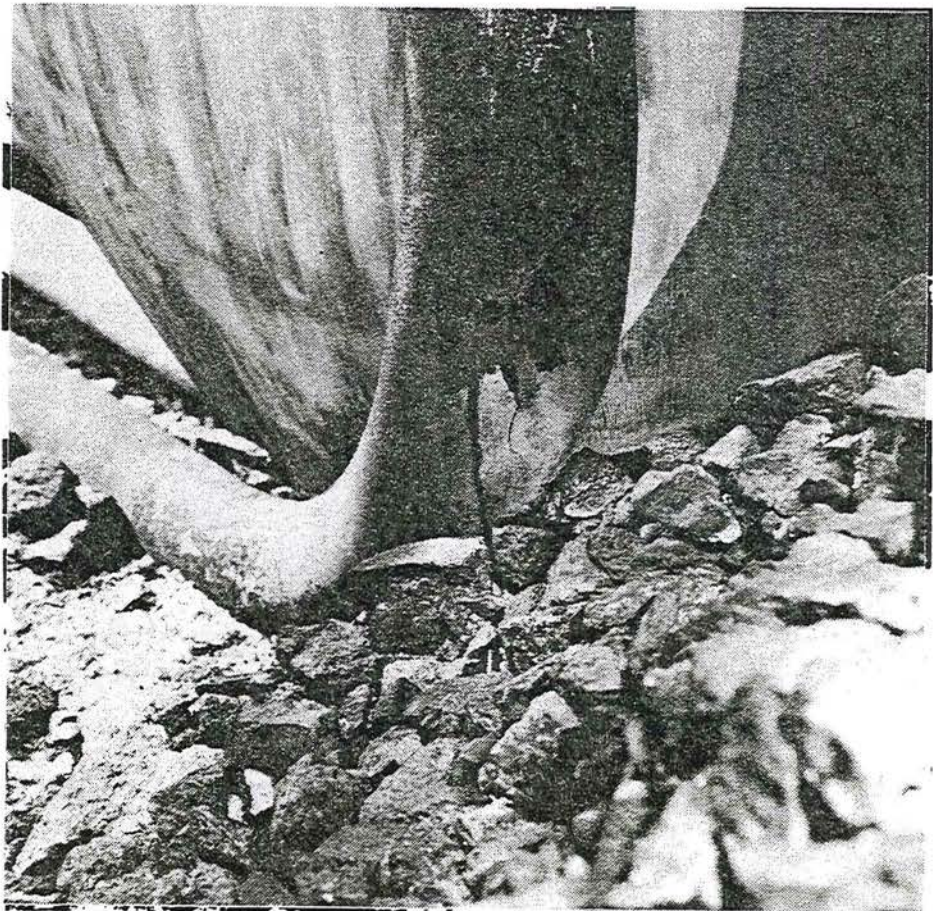
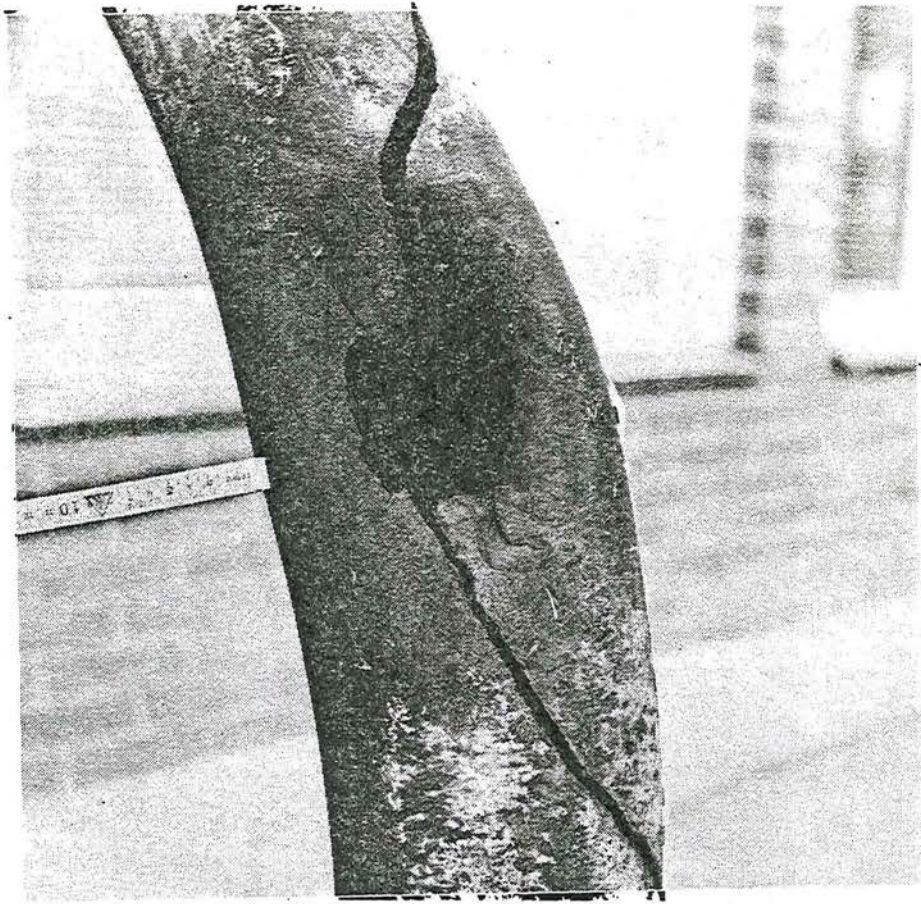
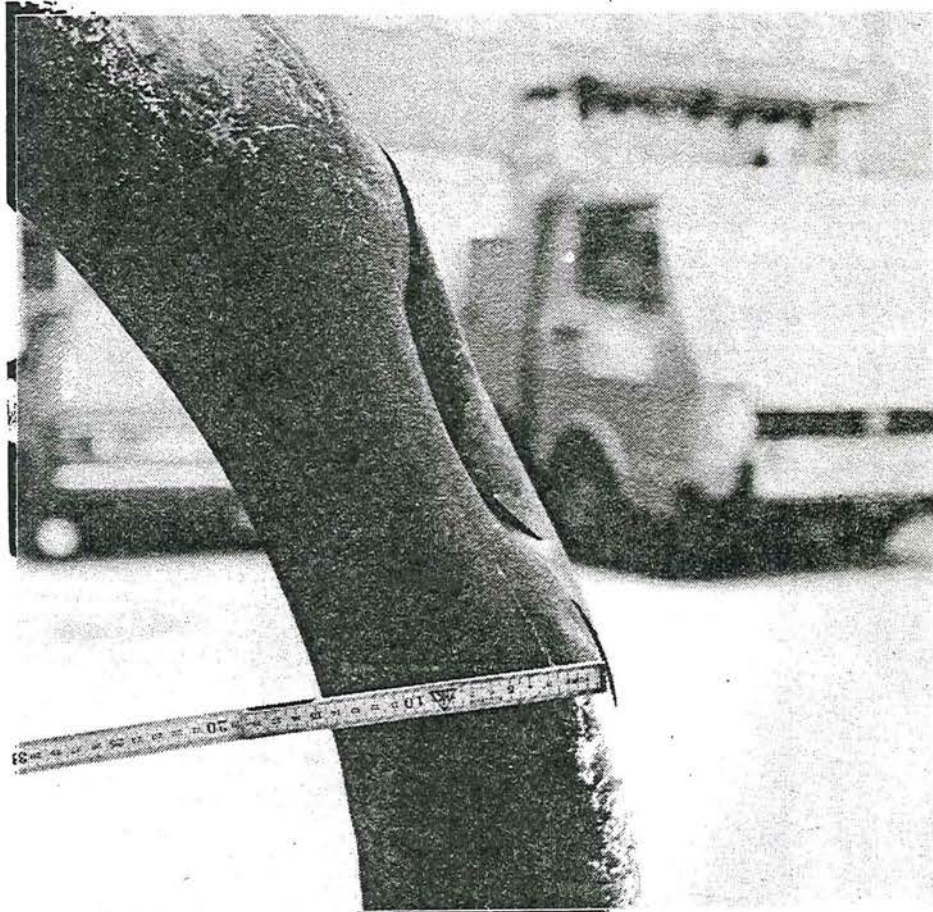
Rörskadans belägenhet och utseende framgår av fotografier, bilaga 2. Såsom fotografierna visar består rörskadan av ett hål och längsgående sprickor på båda sidor om hålet. Den sammanlagda ytan i öppningen av röret har beräknats till $0,8894\text{dm}^2$.
