Elbilsbränder efter mekanisk påverkan i form av kollision

SP Sveriges Tekniska Forskningsinstitut

SP Rapport : 2013:43
ISBN 978-91-87461-31-6
ISSN 0284-5172
Borås

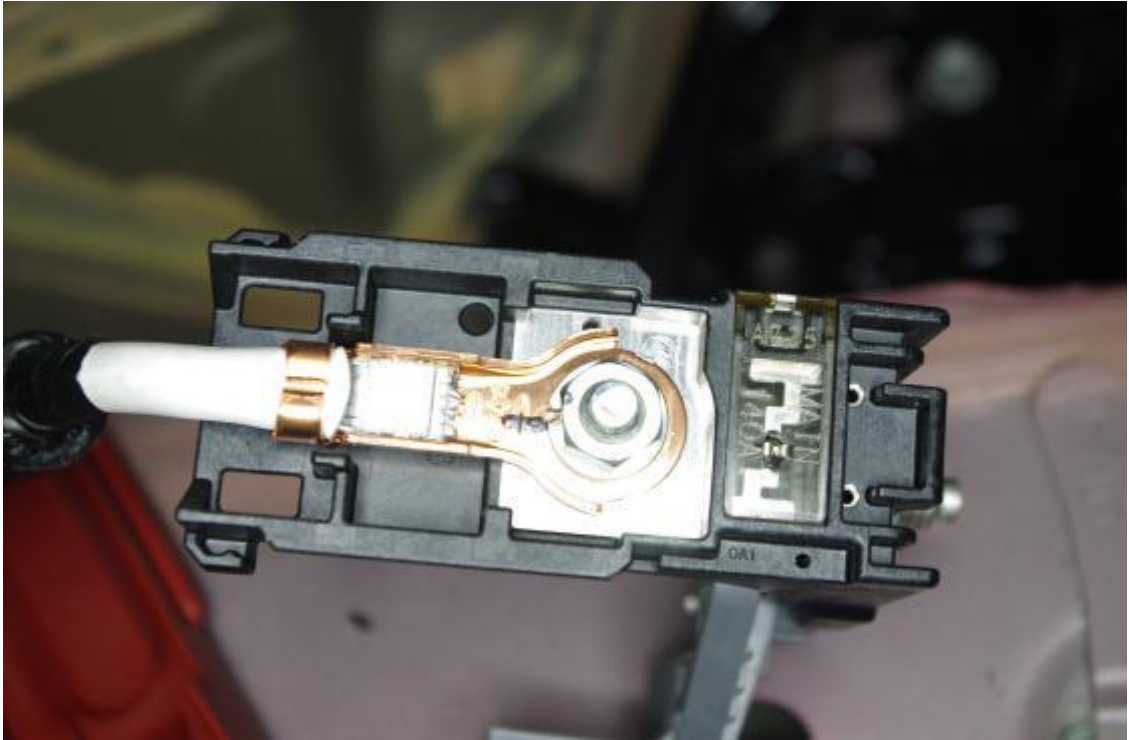
Nedan bild beskriver hur polsko ser ut, lägg märke till att plus polens polsko innehåller en säkring som försörjer del av fordonets elsystem.

Bild 11 Polsko för pluspol med inbyggd säkring.

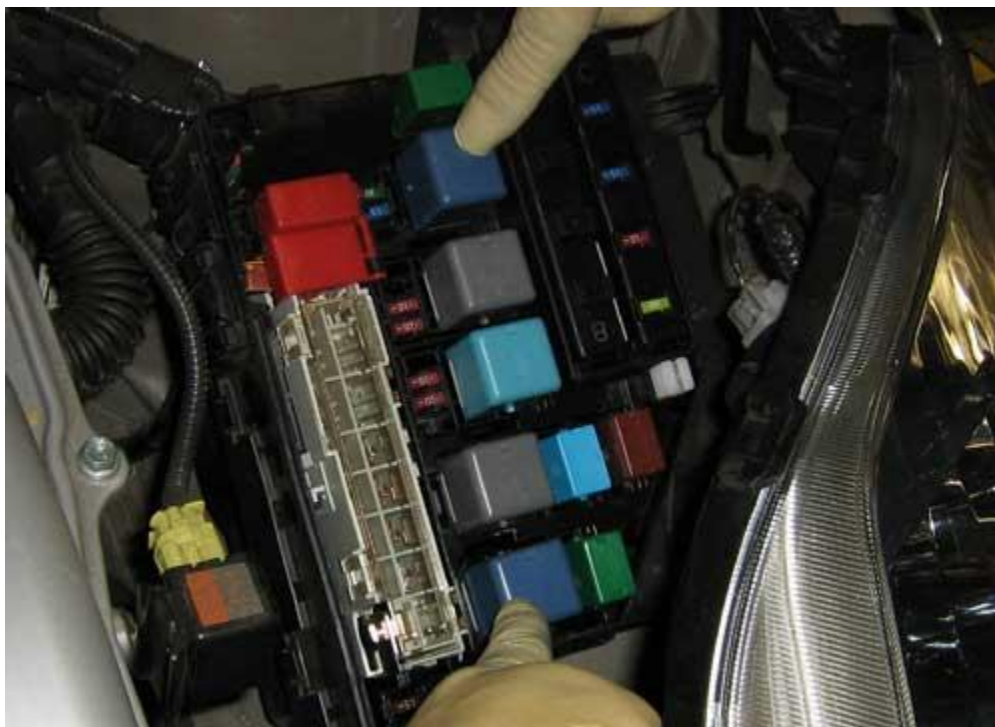
För att förstå en trolig brandutveckling har det varit tvunget att studera ett flertal fordon av denna typ och ställa en hel rad frågor som inte alltid varit lättbesvarade och som ingen kunna hjälpa mig med. Därmed blir man rätt så ensam om att försöka hitta orsak och verkan men ett genombrott kom efter att ha på ett djupare sätt studerat just denna typ av fordon då jag fick en chans att demontera delar på ett intakt och fungerade fordon. Anledningen är en tillfällighet i dessa båda bränder som startat efter bärgning och jag vill påstå att brand aldrig hade utvecklats om bärgare och verkstadspersonal kopplat bort fordonens startbatteri som är placerad höger bak. Troligen finns det stor risk att detta glöms bort då man inte per automatik ser batteriet direkt under motorhuven. Fordonets elcentral sitter placerad vänster fram, se bild 13 nedan, eftersom en stor andel av de krockar som förekommer är s.k. offset krockar där de två ingående fordonen deformerar vänster fram sitter just denna elcentral utsatt.

Bild 13 Elcentral placerad vänster fram, fotot taget på ett oskadat fordon.

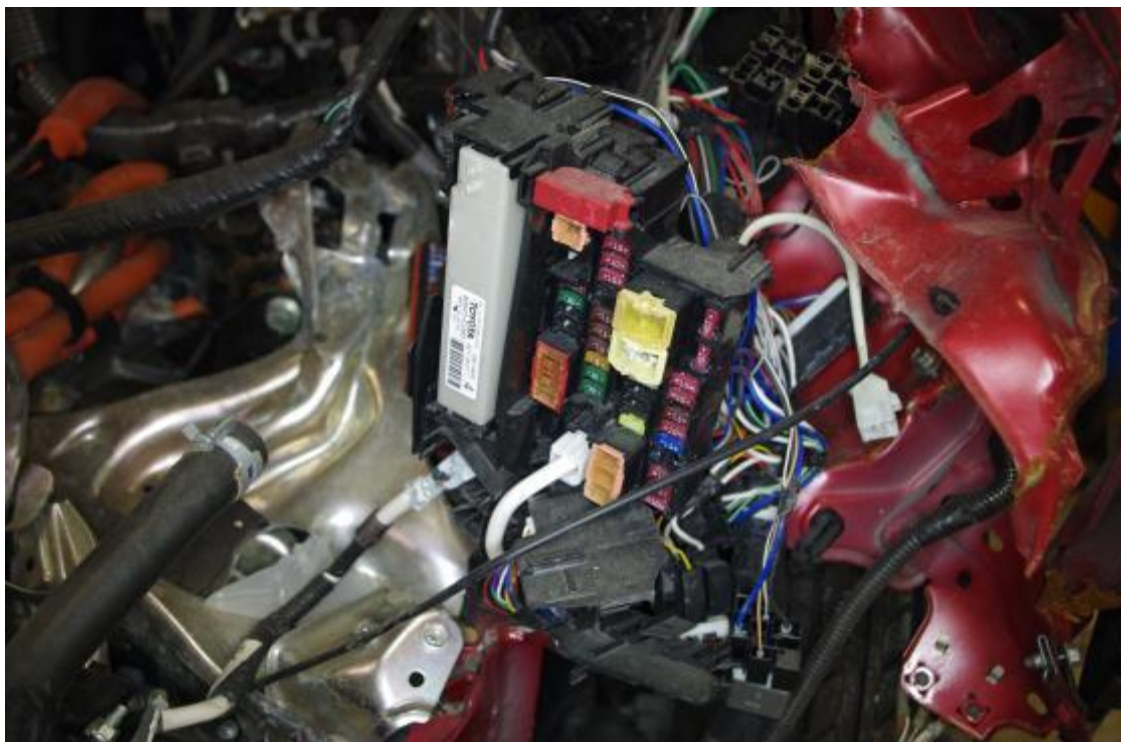
I just detta fordons elarkitektur samlas alla elektriska komponenter som t.ex. motorstyr, elcentral och traktionssystemets kraftelektronik, se bild 16, 17 och 18 nedan.

Detta kan göra och påverka att de två fordonen fattade eld p.g.a. att el brand uppstått, dock är det inte troligt att just traktionsbatteriet haft något med brandförloppet att göra.

Bild 16 Elcentral fotot taget på fordon "C".

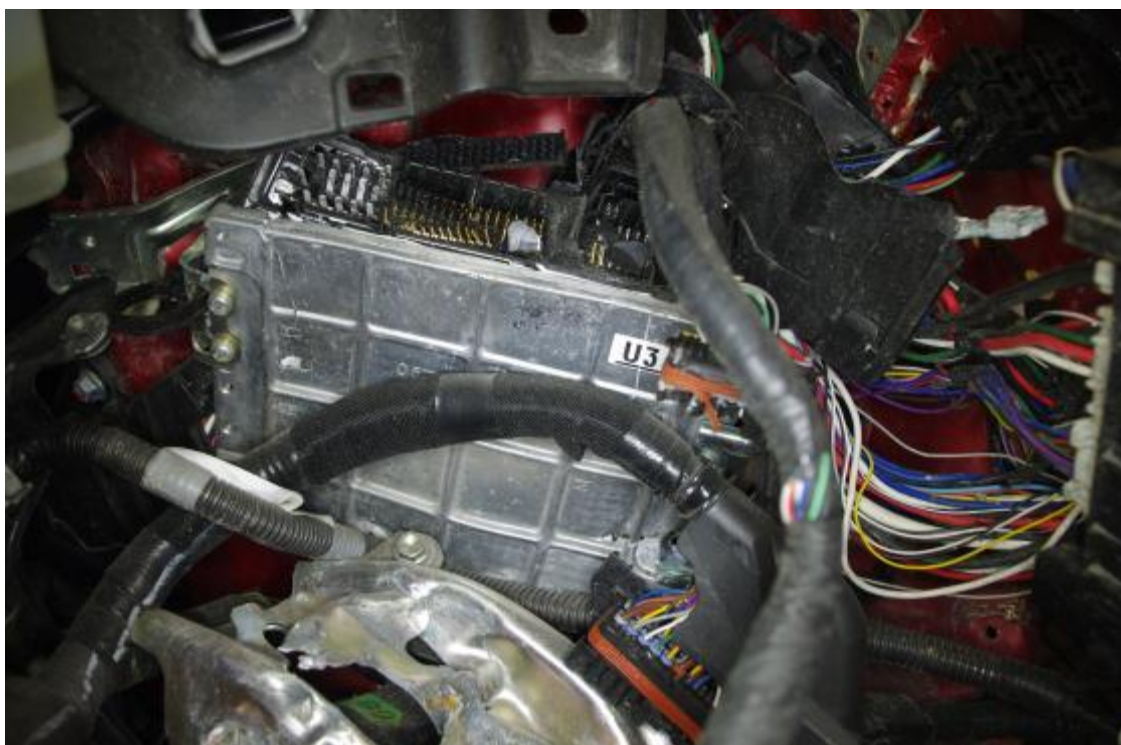
Bild 17 Motorstyr ECU, fotot taget på fordon "C".

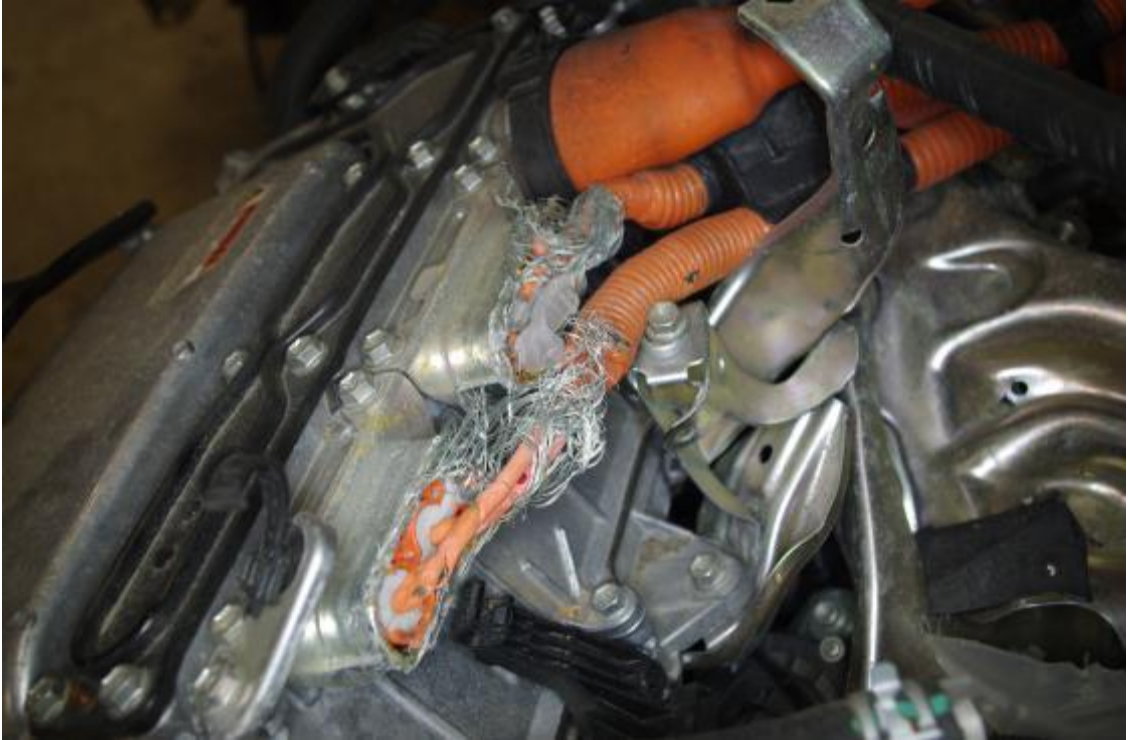
Bild 18 Traktionssystemets kraftelektronik, fotot taget på fordon "C".
