# Stora Olyckor

utsläpp av fluorvätesyra i Torshälla  
februari 1996

1996 Räddningsverket, Karlstad  
Räddningstjänstavdelningen.  
ISBN 91-88890-32-5

# **OKONTROLLERAT UTSLÄPP AV FLUORVÄTESYRA, AVESTA NYBY INDUSTRIOMRÅDE Torshälla, Eskilstuna kommun**

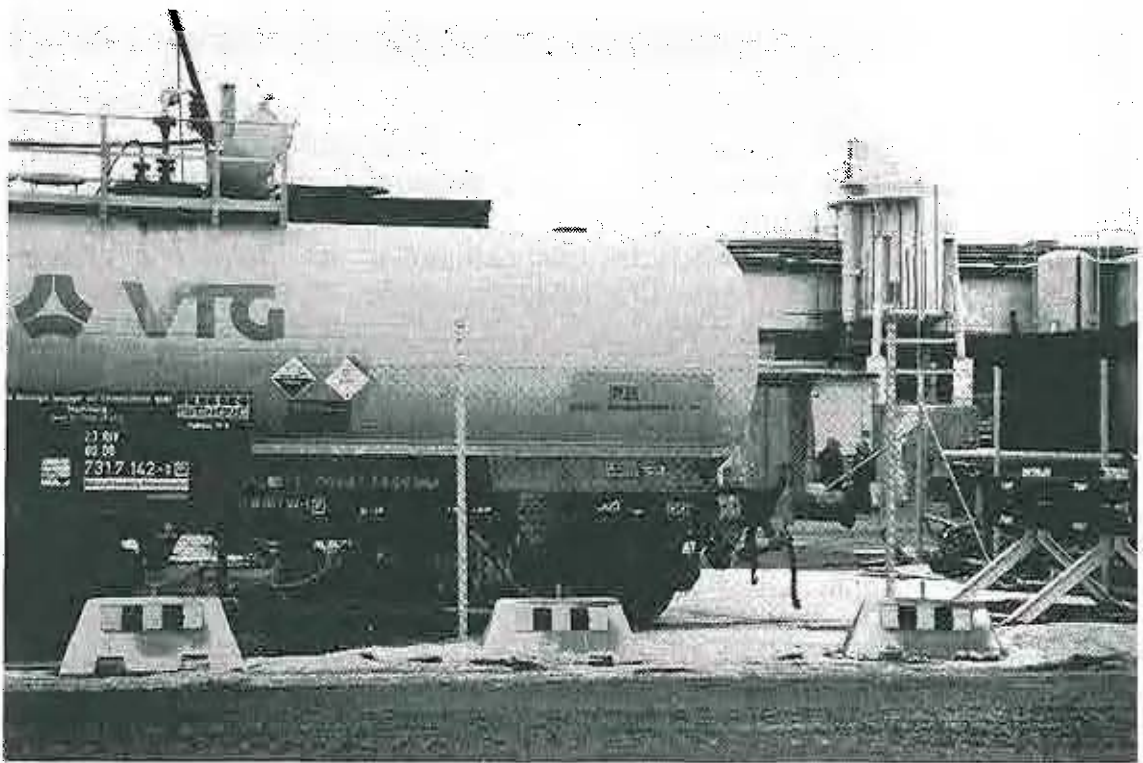
Fluorvätesyran anländer till Avesta Nyby i järnvägsvagnar med cirka 20 ton 70-procentig syra.

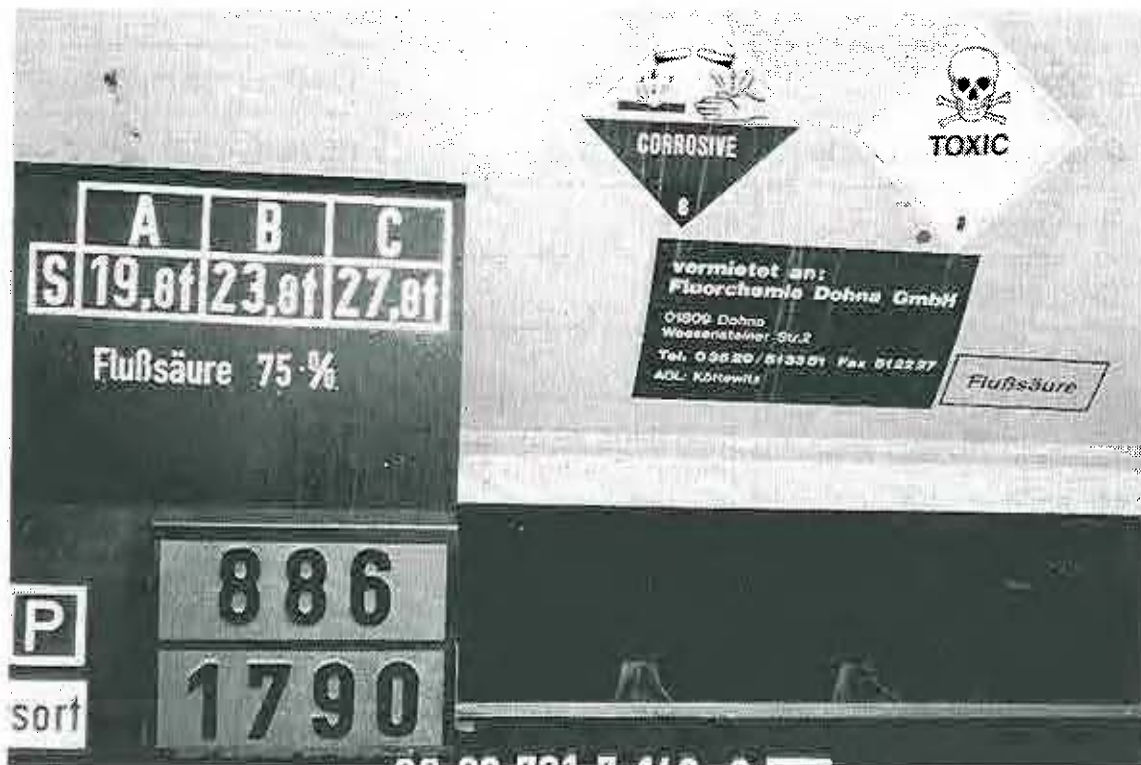
Vagnens fasta märkning anger koncentrationen 75-procentig. Men enligt företagets uppgifter handlar det om 70-procentig syra.

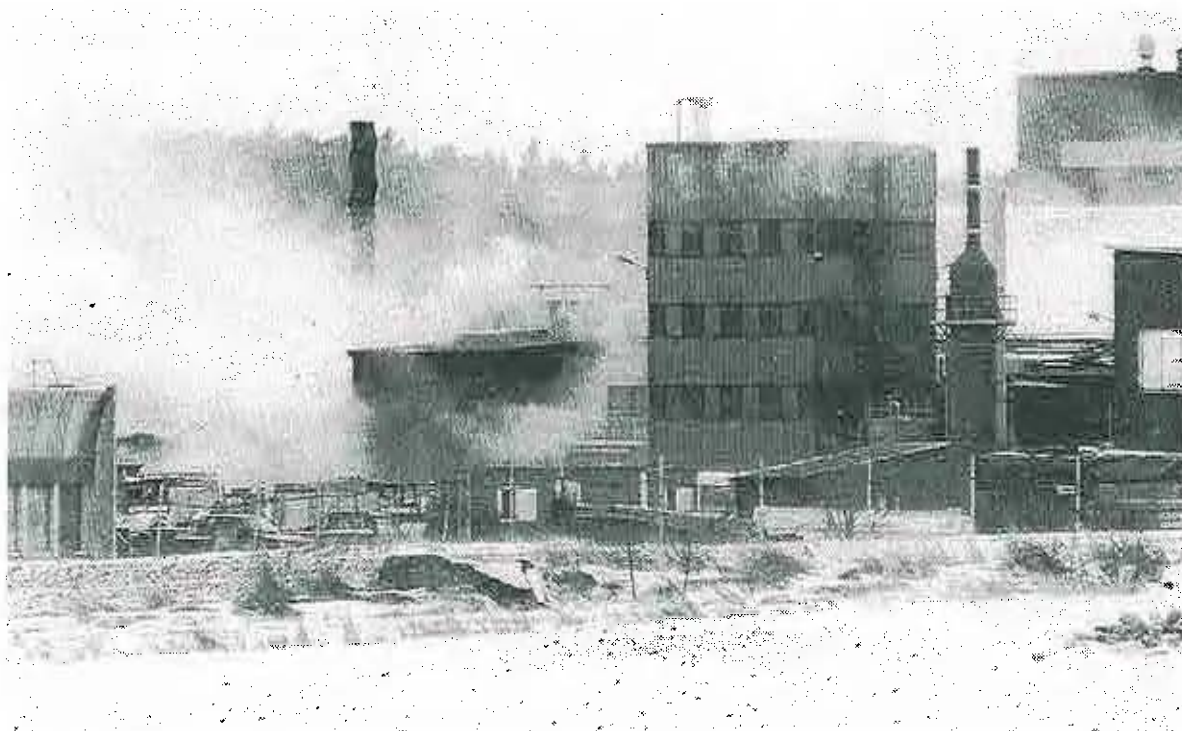
Ledningsplatsen låg bara ett femtiotal meter från skadeområdet men i lovart om det farliga gasmolnet

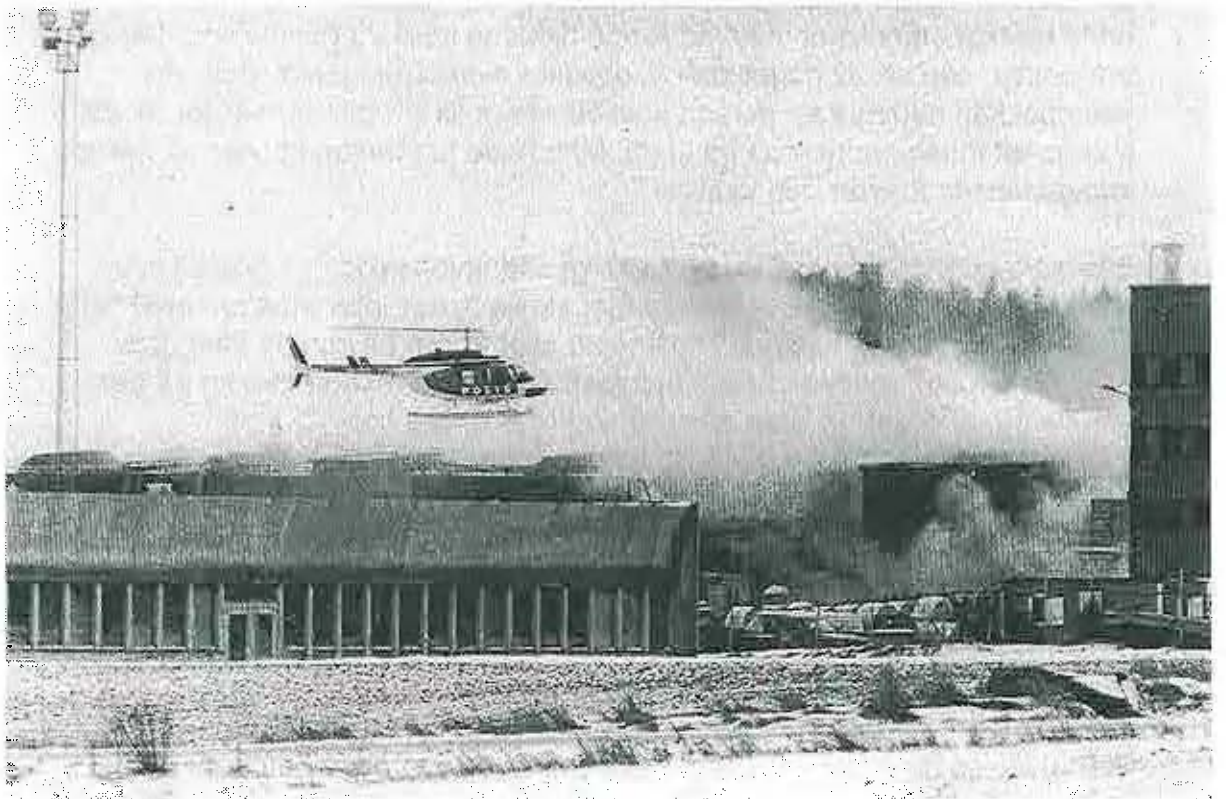
Kl 13.30 anlände polishelikopter SHD 950 till Torshälla. Man såg ett tydligt gasmoln som sträckte sig söderut över Avesta Nybys industriområde i riktning mot Bjällersta. Kl 13.48 hade polishelikoptern hämtat personal från Eskilstunas miljökontor och gick upp för ny spaningsrunda. Molnet rapporteras då nå en längd av ca 600 m och en bredd av ca 150 m.

En polishelikopter med en miljöinspektör som passagerare användes för rekognocering.
