**FLYGPLATSBRANDEN I DÜSSELDORF
APRIL 1996**

OBSERVATÖRSINSATS

RAPPORT RÄDDNINGSTJÄNSTAVDELNINGEN P22-153/96

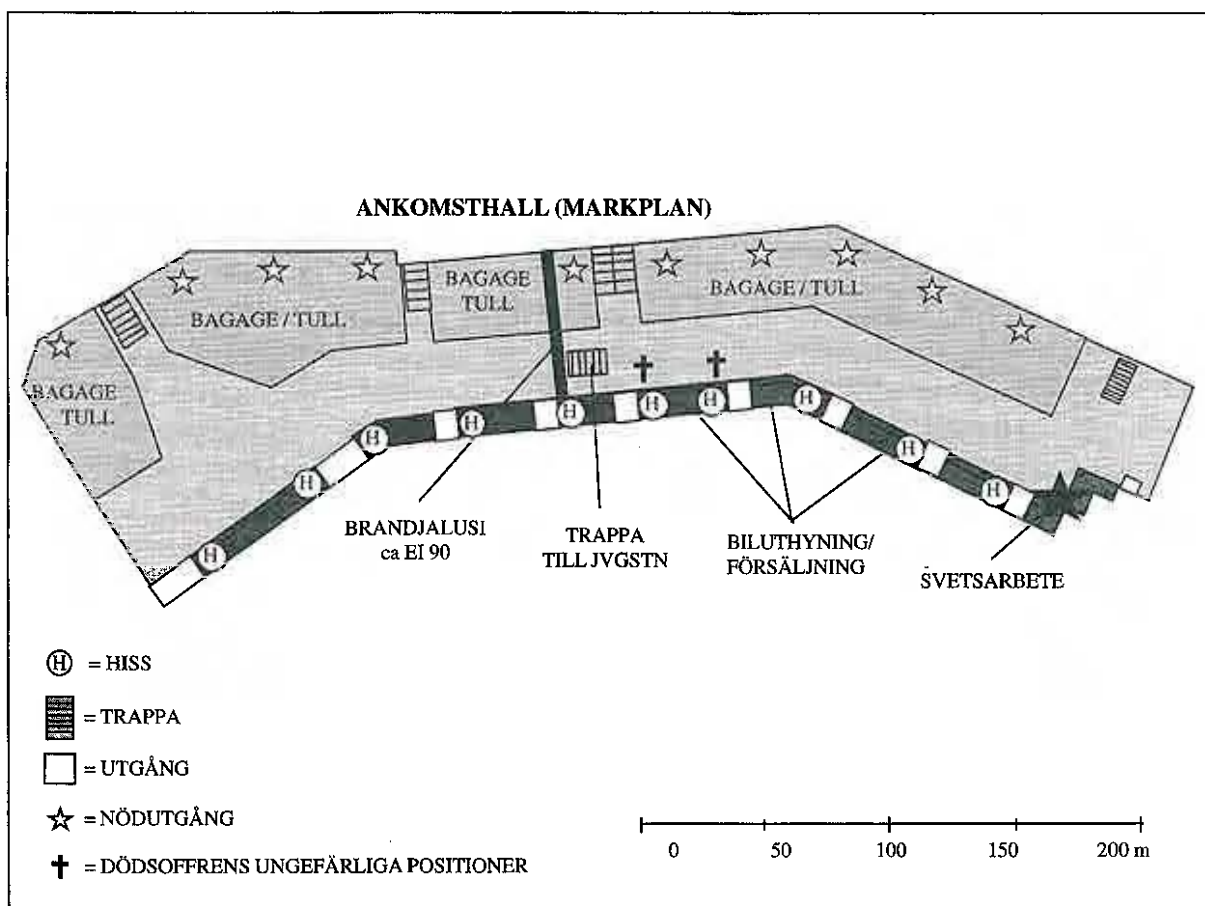
Fig. 5 Schematisk plan över ankomsthallen.

Takhöjden i ankomsthallen är ca tre meter och ovanför undertaket finns ett ca 60 cm högt utrymme. I detta undertaksutrymme har man dragit all ventilation och alla kablar för elförsörjning och högtalarsystem. Undertaket består av perforerade plåtkassetter i vilka en ca 40 mm tjock mineralsullsplatta ligger, täckt av en isoleringsmatta av polyetenskum. Dessa kassetter är upphängda i metallprofiler som är förankrade i betongtaket. Kassetterna överlappar varandra och bildar ett tätt undertak i vilka skyltar, klockor och högtalare är inmonterade. Under flygplatsbyggnaden ligger en järnvägsstation för persontåg till och från flygplatsen.

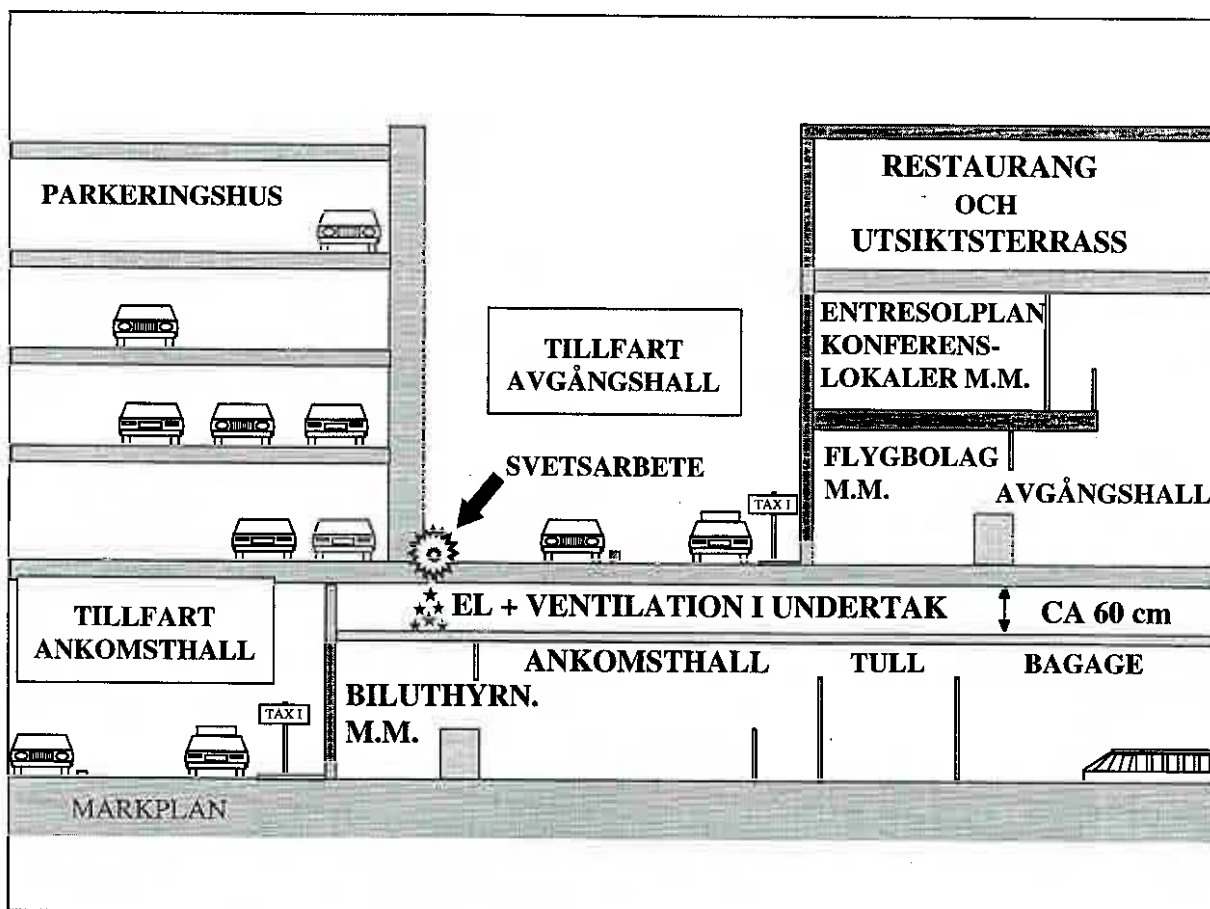
Fig. 9 Snitt genom flygplatsbyggnaderna.

Orsaken till branden är med största sannolikhet ett hetarbete på den ramp för bil- och busstrafik som leder upp till avgångshallen. Man höll på att byta ut en s.k. dilatationsfog, d.v.s. en fog som skall möjliggöra rörelser till följd av ändrade temperaturer. Denna fog låg mellan trafikrampen och ett parkeringshus i flera våningar som är beläget mittemot huvudbyggnaden.

Arbetet innebar bland annat att man skar bort en gammal stålprofil på ömse sidor om själva fogen. Efter detta läggs en gummilist in i fogen som sedan förseglas med en bitumenmassa. Arbetet har utförts på så vis att man renoverat två till tre meter i taget. Trafikrampen är konstruerad så att den samtidigt fungerar som tak för en del av ankomsthallen, varför dessa fogar måste vara vind- och vattentäta.
