Rapport RJ 2000:01

***Olycka med godståg nr 5800
innehållande farligt gods
den 4 juli 1997, SSV om Kälarne, Z län,***

Dnr J-02/97

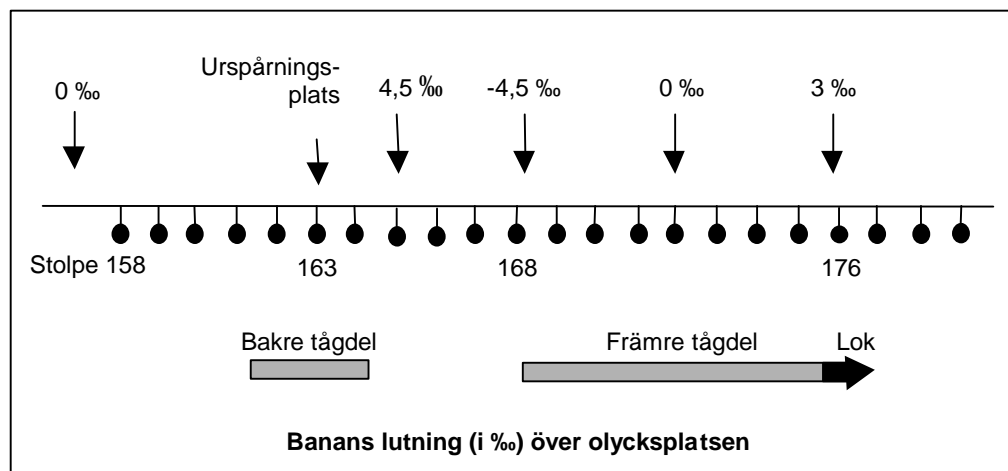
Före olycksplatsen ligger spåret plant med 0 promilles lutning (0 ‰). I anslutning till olycksplatsen övergår spåret i ett motlut, som mest uppgår till 4,5 ‰. Därefter börjar en medlutning på maximalt -4,5 ‰, varefter spåret ligger plant igen fram till ett nytt motlut på som mest 3 ‰.

Vid ingången till högerkurvan finns en s.k. smörjapparat, som är placerad mellan rälerna vid stolpe 163.
